호남고속선 갈산터널_267(11.711~11.721km, S267)

외관조사망도 번호

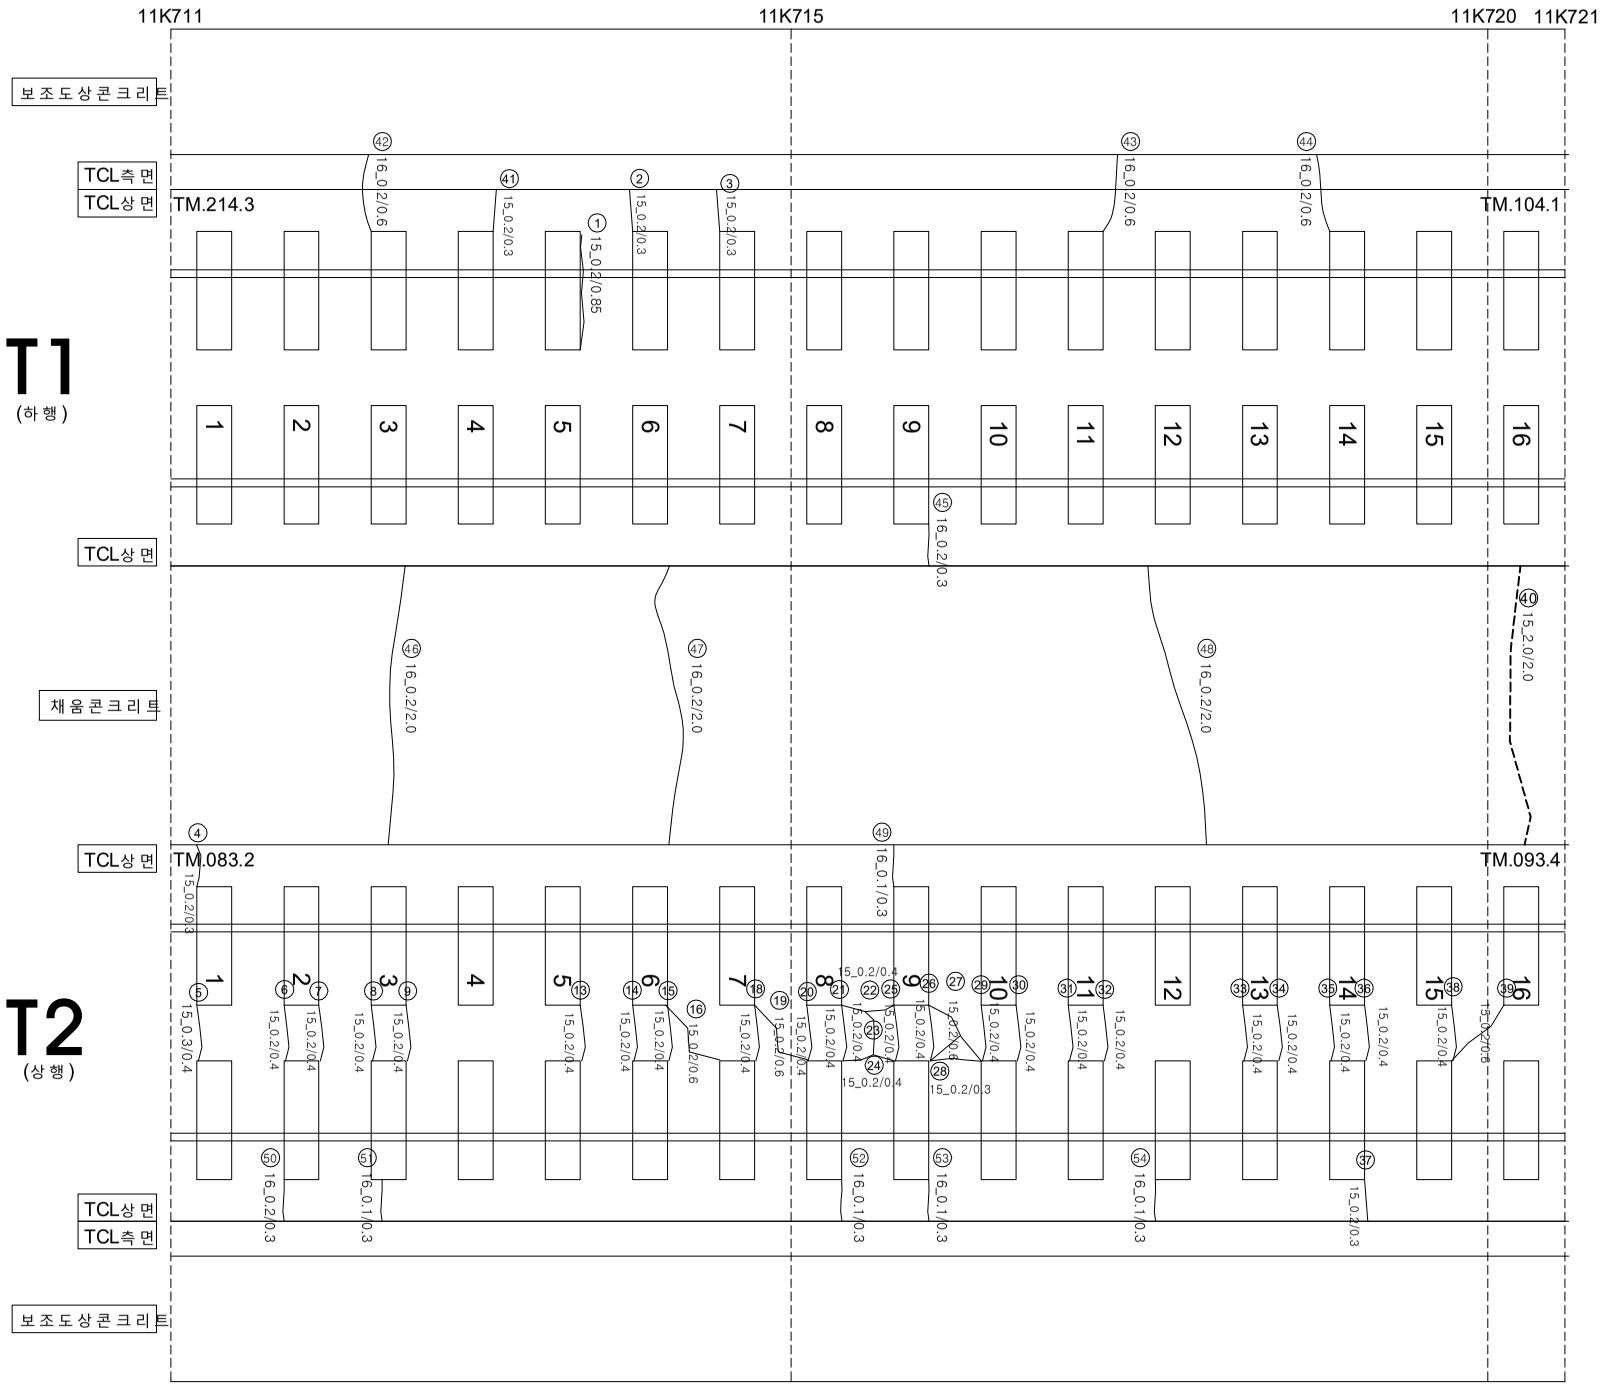
연번	손상	폭		연장		비고	연번	손상	폭		연장		비고
1	경계부 균열	0.2	㎜	0.85	m		56						
2	균열	0.2	㎜	0.30	m		57						
3	균열	0.2	㎜	0.30	m		58						
4	균열	0.2	㎜	0.30	m		59						
5	균열	0.3	㎜	0.40	m		60						
6	균열	0.2	㎜	0.40	m		61						
7	균열	0.2	㎜	0.40	m		62						
8	균열	0.2	㎜	0.40	m		63						
9	균열	0.2	㎜	0.40	m		64						
10	균열	0.2	㎜	0.40	m		65						
11	균열	0.2	㎜	0.40	m		66						
12	균열	0.2	㎜	0.40	m		67						
13	균열	0.2	㎜	0.40	m		68						
14	균열	0.2	㎜	0.40	m		69						
15	균열	0.2	㎜	0.40	m		70						
16	균열	0.2	㎜	0.40	m		71						
17	균열	0.2	㎜	0.40	m		72						
18	균열	0.2	㎜	0.40	m		73						
19	균열	0.2	㎜	0.40	m		74						
20	균열	0.2	㎜	0.40	m		75						
21	균열	0.2	㎜	0.40	m		76						
22	균열	0.2	㎜	0.40	m		77						
23	균열	0.2	㎜	0.40	m		78						
24	균열	0.2	㎜	0.40	m		79						
25	균열	0.2	㎜	0.40	m		80						
26	균열	0.2	㎜	0.40	m		81						
27	균열	0.2	㎜	0.40	m		82						
28	균열	0.2	㎜	0.30	m		83						
29	균열	0.2	㎜	0.40	m		84						
30	균열	0.2	㎜	0.40	m		85						
31	균열	0.2	㎜	0.40	m		86						
32	균열	0.2	㎜	0.40	m		87

33	균열	0..2	㎜	0.40	m		88						
34	균열	0.2	㎜	0.40	m		89						
35	균열	0.2	㎜	0.40	m		90						
36	균열	0.2	㎜	0.40	m		91						
37	균열	0.2	㎜	0.30	m		92						
38	균열	0.2	㎜	0.40	m		93						
39	균열	0.2	㎜	0.60	m		94						
40	균열	2.0	㎜	2.00	m		95						
41	균열	0.2	㎜	0.30	m		96						
42	균열	0.2	㎜	0.60	m		97						
43	균열	0.2	㎜	0.60	m		98						
44	균열	0.2	㎜	0.60	m		99						
45	균열	0.2	㎜	0.30	m		100						
46	균열	0.2	㎜	2.00	m		101						
47	균열	0.2	㎜	2.00	m		102						
48	균열	0.2	㎜	2.00	m		103						
49	균열	0.1	㎜	0.30	m		104						
50	균열	0.2	㎜	0.30	m		105						
51	균열	0.1	㎜	0.30	m		106						
52	균열	0.1	㎜	0.30	m		107						
53	균열	0.1	㎜	0.30	m		108						
54	균열	0.1	㎜	0.30	m		109						
55							110
