외관조사망도 번호

호남고속선 갈산터널_274(11.781~11.791km, S274)

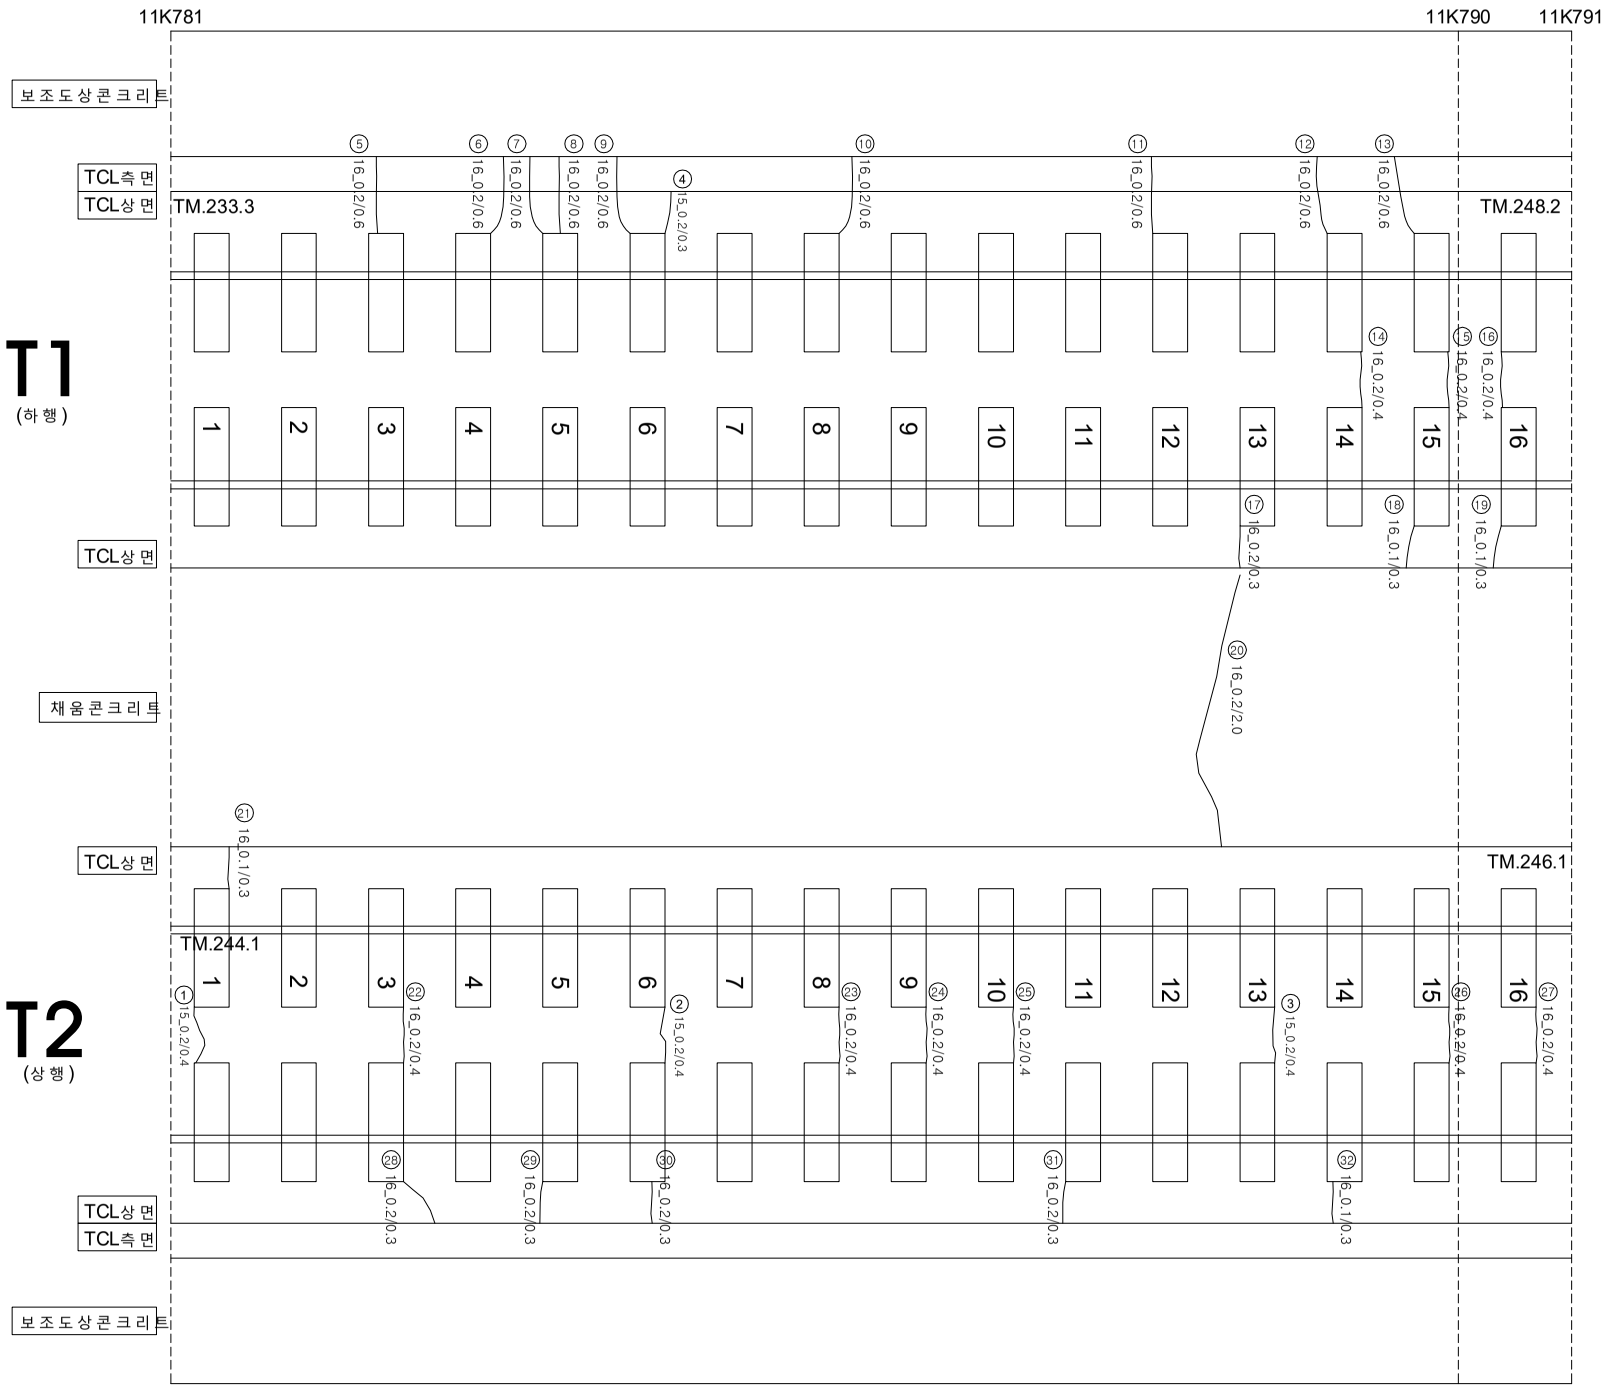
연번	손상	폭		연장		비고	연번	손상	폭		연장		비고
1	균열	0.2	㎜	0.40	m		56						
2	균열	0.2	㎜	0.40	m		57						
3	균열	0.2	㎜	0.40	m		58						
4	균열	0.2	㎜	0.30	m		59						
5	균열	0.2	㎜	0.60	m		60						
6	균열	0.2	㎜	0.60	m		61						
7	균열	0.2	㎜	0.60	m		62						
8	균열	0.2	㎜	0.60	m		63						
9	균열	0.2	㎜	0.60	m		64						
10	균열	0.2	㎜	0.60	m		65						
11	균열	0.2	㎜	0.60	m		66						
12	균열	0.2	㎜	0.60	m		67						
13	균열	0.2	㎜	0.60	m		68						
14	균열	0.2	㎜	0.40	m		69						
15	균열	0.2	㎜	0.40	m		70						
16	균열	0.2	㎜	0.40	m		71						
17	균열	0.2	㎜	0.30	m		72						
18	균열	0.1	㎜	0.30	m		73						
19	균열	0.1	㎜	0.30	m		74						
20	균열	0.2	㎜	2.00	m		75						
21	균열	0.1	㎜	0.30	m		76						
22	균열	0.2	㎜	0.40	m		77						
23	균열	0.2	㎜	0.40	m		78						
24	균열	0.2	㎜	0.40	m		79						
25	균열	0.2	㎜	0.40	m		80						
26	균열	0.2	㎜	0.40	m		81						
27	균열	0.2	㎜	0.40	m		82						
28	균열	0.2	㎜	0.30	m		83						
29	균열	0.2	㎜	0.30	m		84						
30	균열	0.2	㎜	0.30	m		85						
31	균열	0.2	㎜	0.30	m		86						
32	균열	0.1	㎜	0.30	m		87
