호남고속선 갈산터널_277(11.811~11.821km, S277)

외관조사망도 번호
U2_갈산터널_277(11k811~11k821)

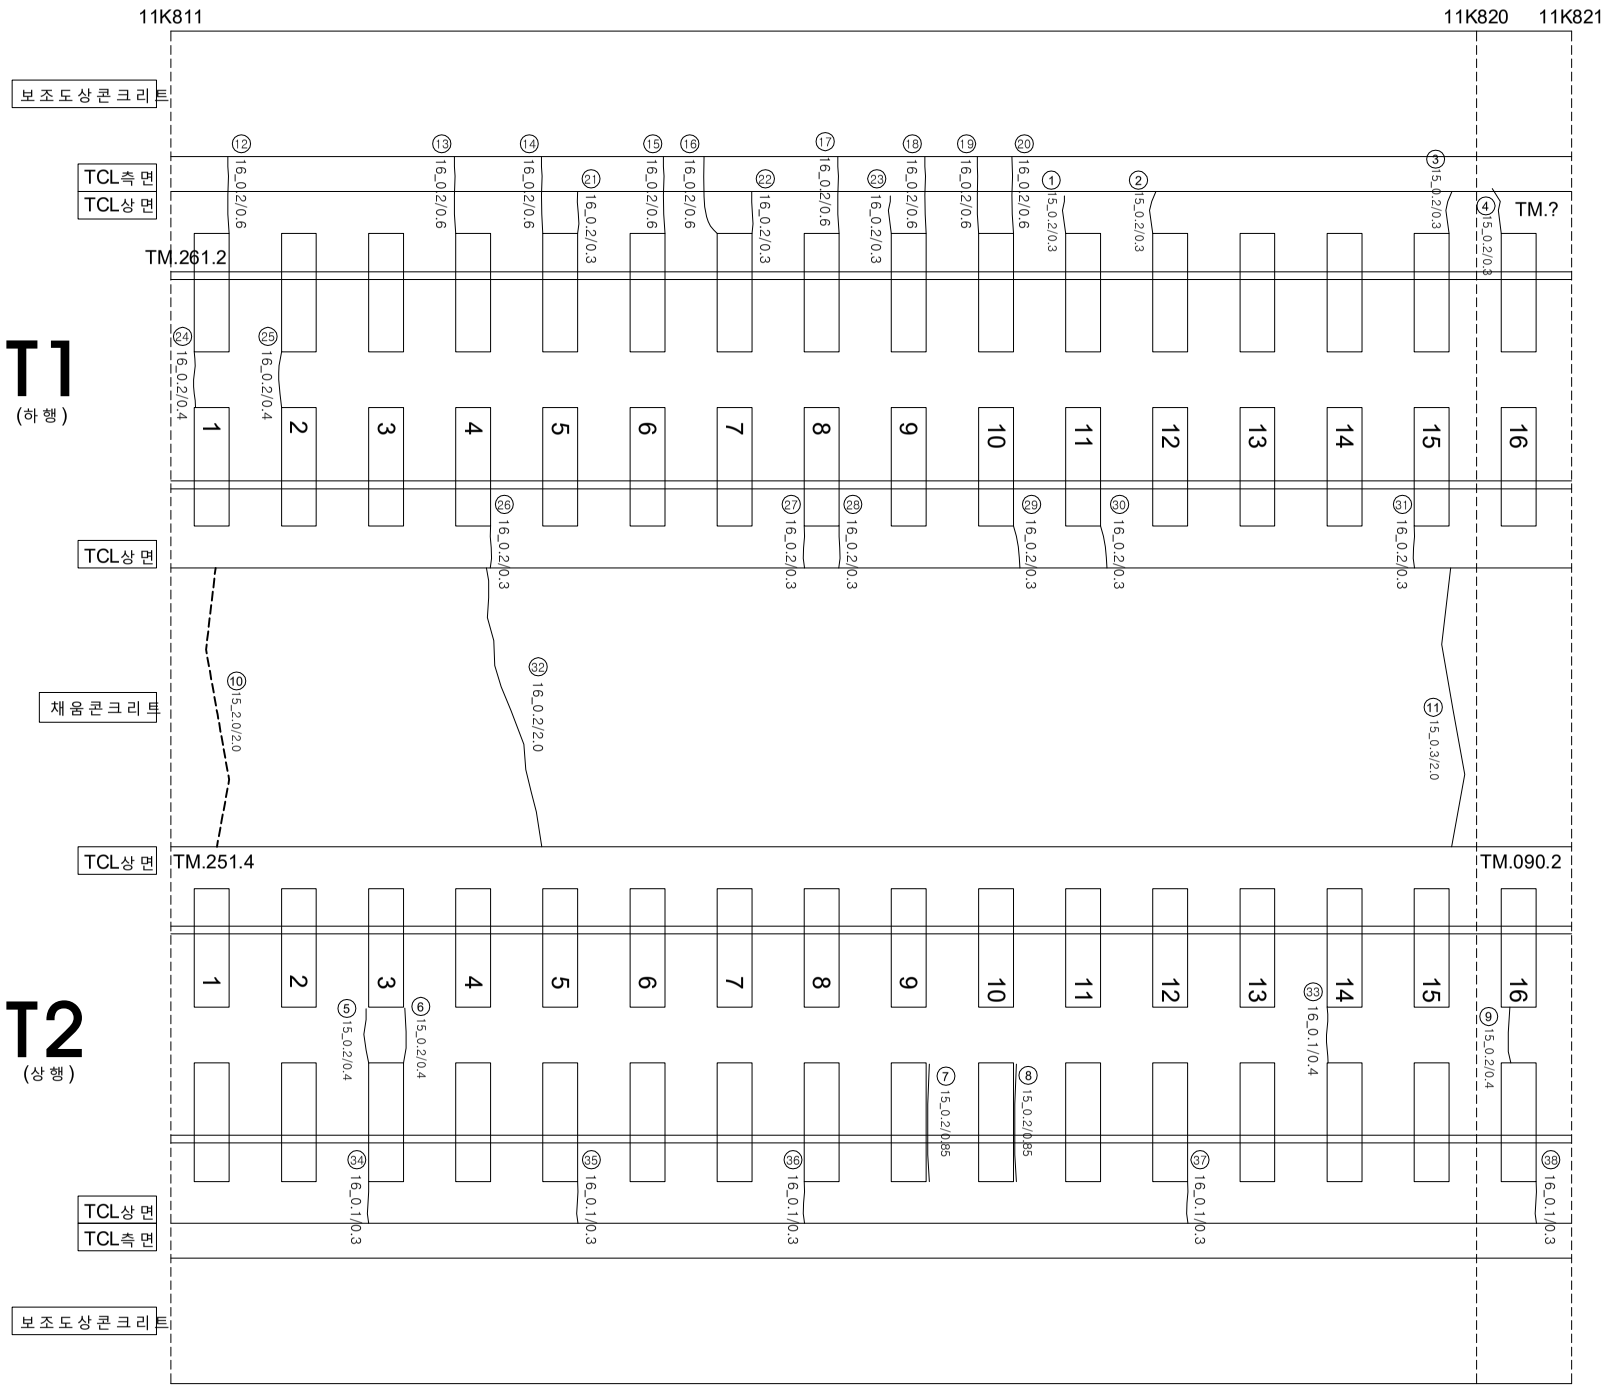
연번	손상	폭		연장		비고	연번	손상	폭		연장		비고
1	균열	0.2	㎜	0.30	m		56						
2	균열	0.2	㎜	0.30	m		57						
3	균열	0.2	㎜	0.30	m		58						
4	균열	0.2	㎜	0.30	m		59						
5	균열	0.2	㎜	0.40	m		60						
6	균열	0.2	㎜	0.40	m		61						
7	경계부균열	0.2	㎜	0.85	m		62						
8	경계부균열	0.2	㎜	0.85	m		63						
9	균열	0.2	㎜	0.40	m		64						
10	균열	2.0	㎜	2.00	m		65						
11	균열	0.3	㎜	2.00	m		66						
12	균열	0.2	㎜	0.60	m		67						
13	균열	0.2	㎜	0.60	m		68						
14	균열	0.2	㎜	0.60	m		69						
15	균열	0.2	㎜	0.60	m		70						
16	균열	0.2	㎜	0.60	m		71						
17	균열	0.2	㎜	0.60	m		72						
18	균열	0.2	㎜	0.60	m		73						
19	균열	0.2	㎜	0.60	m		74						
20	균열	0.2	㎜	0.60	m		75						
21	균열	0.2	㎜	0.30	m		76						
22	균열	0.2	㎜	0.30	m		77						
23	균열	0.2	㎜	0.30	m		78						
24	균열	0.2	㎜	0.40	m		79						
25	균열	0.2	㎜	0.40	m		80						
26	균열	0.2	㎜	0.30	m		81						
27	균열	0.2	㎜	0.30	m		82						
28	균열	0.2	㎜	0.30	m		83						
29	균열	0.2	㎜	0.30	m		84						
30	균열	0.2	㎜	0.30	m		85						
31	균열	0.2	㎜	0.30	m		86						
32	균열	0.2	㎜	2.00	m		87

33	균열	0.1	㎜	0.40	m		88						
34	균열	0.1	㎜	0.30	m		89						
35	균열	0.1	㎜	0.30	m		90						
36	균열	0.1	㎜	0.30	m		91						
37	균열	0.1	㎜	0.30	m		92						
38	균열	0.1	㎜	0.30	m		93						
39							94						
40							95						
41							96						
42							97						
43							98						
44							99						
45							100						
46							101						
47							102						
48							103						
49							104						
50							105						
51							106						
52							107						
53							108						
54							109						
55							110
