외관조사망도 번호
B4_금강교_18(12k274~12k282)

호남고속선 금강교_ 18(12.274~12.282km, S2-6)

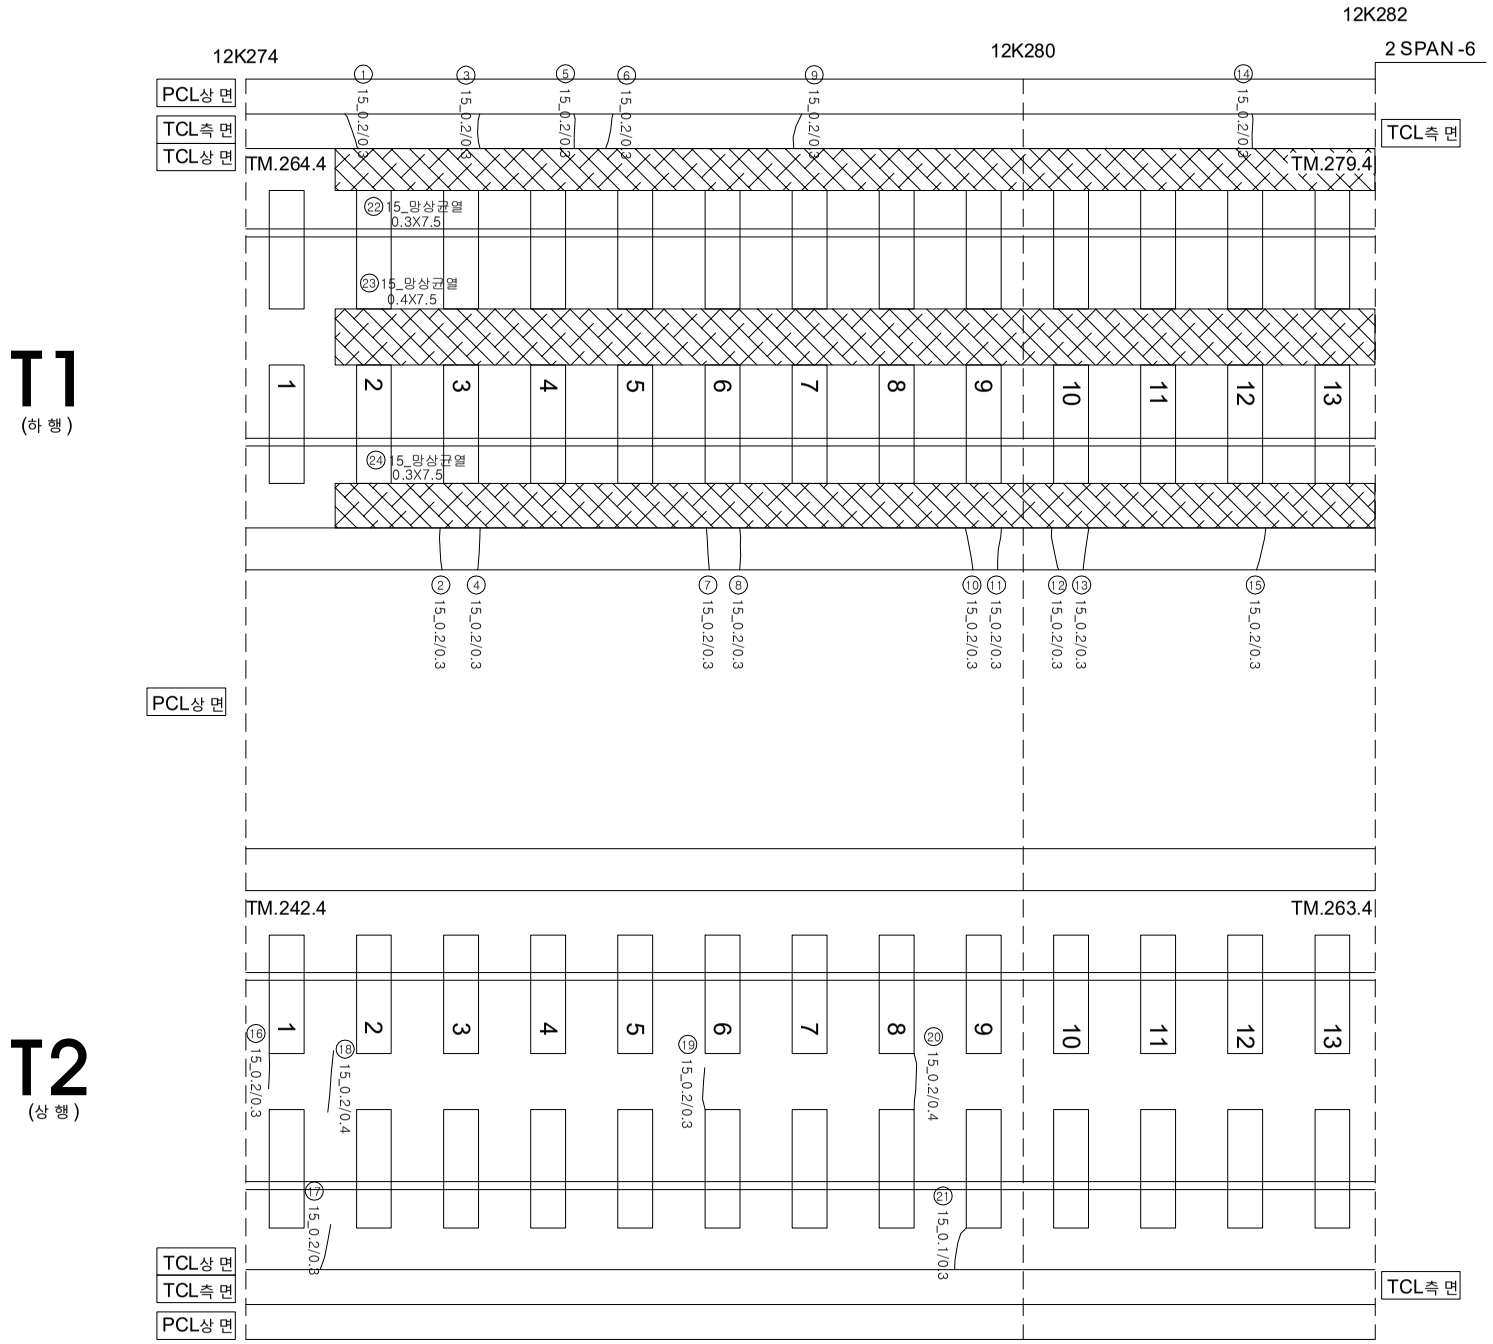
연번	손상	폭		연장		비고	연번	손상	폭		연장		비고
1	균열	0.2	mm	0.30	m		56						
2	균열	0.2	mm	0.30	m		57						
3	균열	0.2	mm	0.30	m		58						
4	균열	0.2	mm	0.30	m		59						
5	균열	0.2	mm	0.30	m		60						
6	균열	0.2	mm	0.30	m		61						
7	균열	0.2	mm	0.30	m		62						
8	균열	0.2	mm	0.30	m		63						
9	균열	0.2	mm	0.30	m		64						
10	균열	0.2	mm	0.30	m		65						
11	균열	0.2	mm	0.30	m		66						
12	균열	0.2	mm	0.30	m		67						
13	균열	0.2	mm	0.30	m		68						
14	균열	0.2	mm	0.30	m		69						
15	균열	0.2	mm	0.30	m		70						
16	균열	0.2	mm	0.30	m		71						
17	균열	0.2	mm	0.30	m		72						
18	균열	0.2	mm	0.40	m		73						
19	균열	0.2	mm	0.30	m		74						
20	균열	0.2	mm	0.40	m		75						
21	균열	0.1	mm	0.30	m		76						
22	망상균열	0.3	m	7.50	m		77						
23	망상균열	0.4	m	7.50	m		78						
24	망상균열	0.3	m	7.50	m		79						
25							80						
26							81						
27							82						
28							83						
29							84						
30							85						
31							86						
32							87						
33							88						
34							89						
35							90

36							91						
37							92						
38							93						
39							94						
40							95						
41							96						
42							97						
43							98						
44							99						
45							100						
46							101						
47							102						
48							103						
49							104						
50							105						
51							106						
52							107						
53							108						
54							109						
55							110
