외관조사망도 번호
B4_금강교_52(12k521~12k528)

호남고속선 금강교_ 52(12.521~12.528km, S5-1)

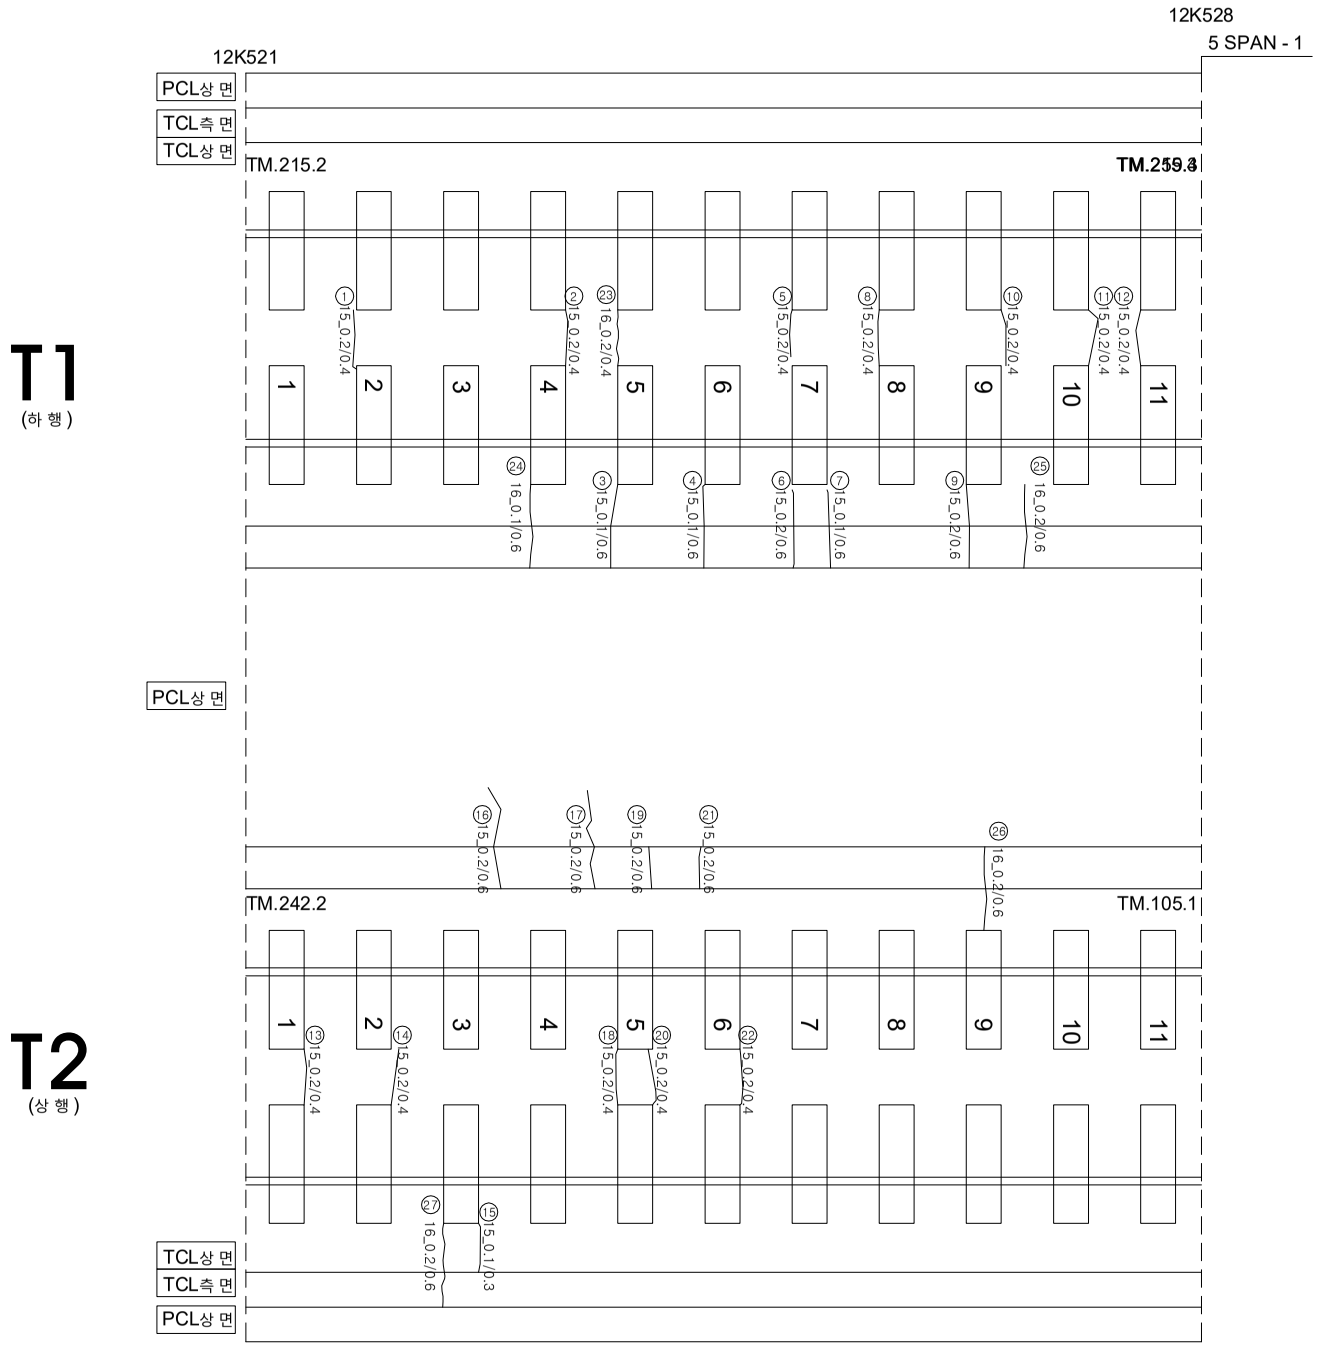
연번	손상	폭		연장		비고	연번	손상	폭		연장		비고
1	균열	0.2	㎜	0.40	m		56						
2	균열	0.2	㎜	0.40	m		57						
3	균열	0.1	㎜	0.60	m		58						
4	균열	0.1	㎜	0.60	m		59						
5	균열	0.2	㎜	0.40	m		60						
6	균열	0.2	㎜	0.60	m		61						
7	균열	0.1	㎜	0.60	m		62						
8	균열	0.2	㎜	0.40	m		63						
9	균열	0.2	㎜	0.60	m		64						
10	균열	0.2	㎜	0.40	m		65						
11	균열	0.2	㎜	0.40	m		66						
12	균열	0.2	㎜	0.40	m		67						
13	균열	0.2	㎜	0.40	m		68						
14	균열	0.2	㎜	0.40	m		69						
15	균열	0.1	㎜	0.30	m		70						
16	균열	0.2	㎜	0.60	m		71						
17	균열	0.2	㎜	0.60	m		72						
18	균열	0.2	㎜	0.40	m		73						
19	균열	0.2	㎜	0.60	m		74						
20	균열	0.2	㎜	0.40	m		75						
21	균열	0.2	㎜	0.60	m		76						
22	균열	0.2	㎜	0.40	m		77						
23	균열	0.2	㎜	0.40	m		78						
24	균열	0.1	㎜	0.60	m		79						
25	균열	0.2	㎜	0.60	m		80						
26	균열	0.2	㎜	0.60	m		81						
27	균열	0.2	㎜	0.60	m		82						
28							83						
29							84						
30							85						
31							86						
32							87						
33							88						
34							89						
35							90

36							91						
37							92						
38							93						
39							94						
40							95						
41							96						
42							97						
43							98						
44							99						
45							100						
46							101						
47							102						
48							103						
49							104						
50							105						
51							106						
52							107						
53							108						
54							109						
55							110
