외관조사망도 번호
B4_금강교_56(12k549~12k556)

호남고속선 금강교_ 56(12.549~12.556km, S5-5)

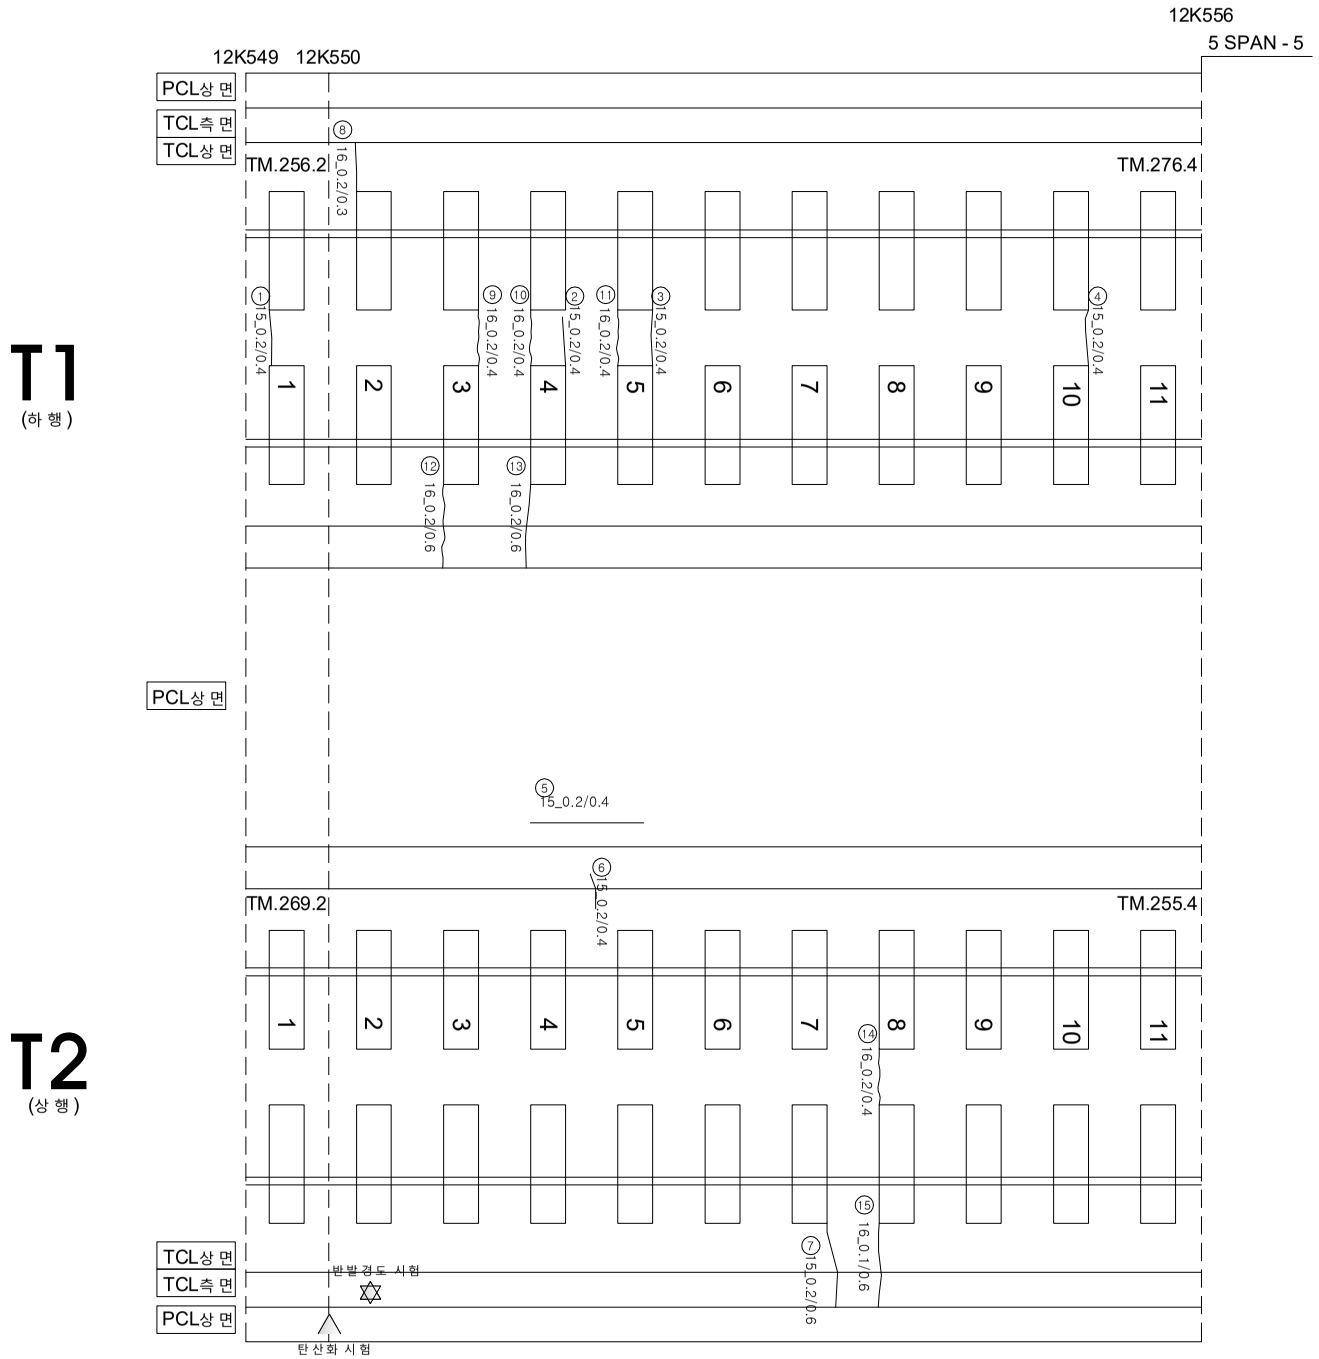
연번	손상	폭		연장		비고	연번	손상	폭		연장		비고
1	균열	0.2	㎜	0.40	m		56						
2	균열	0.2	㎜	0.40	m		57						
3	균열	0.2	㎜	0.40	m		58						
4	균열	0.2	㎜	0.40	m		59						
5	균열	0.2	㎜	0.40	m		60						
6	균열	0.2	㎜	0.40	m		61						
7	균열	0.2	㎜	0.60	m		62						
8	균열	0.2	㎜	0.30	m		63						
9	균열	0.2	㎜	0.40	m		64						
10	균열	0.2	㎜	0.40	m		65						
11	균열	0.2	㎜	0.40	m		66						
12	균열	0.2	㎜	0.60	m		67						
13	균열	0.2	㎜	0.60	m		68						
14	균열	0.2	㎜	0.40	m		69						
15	균열	0.1	㎜	0.60	m		70						
16							71						
17							72						
18							73						
19							74						
20							75						
21							76						
22							77						
23							78						
24							79						
25							80						
26							81						
27							82						
28							83						
29							84						
30							85						
31							86						
32							87						
33							88						
34							89						
35							90						
36							91						
37							92						
38							93						
39							94						
40							95						
41							96						
42							97

43							98						
44							99						
45							100						
46							101						
47							102						
48							103						
49							104						
50							105						
51							106						
52							107						
53							108						
54							109						
55							110
