외관조사망도 번호
B4_금강교_57(12k556~12563)

호남고속선 금강교_ 57(12.556~12.563km, S5-6)

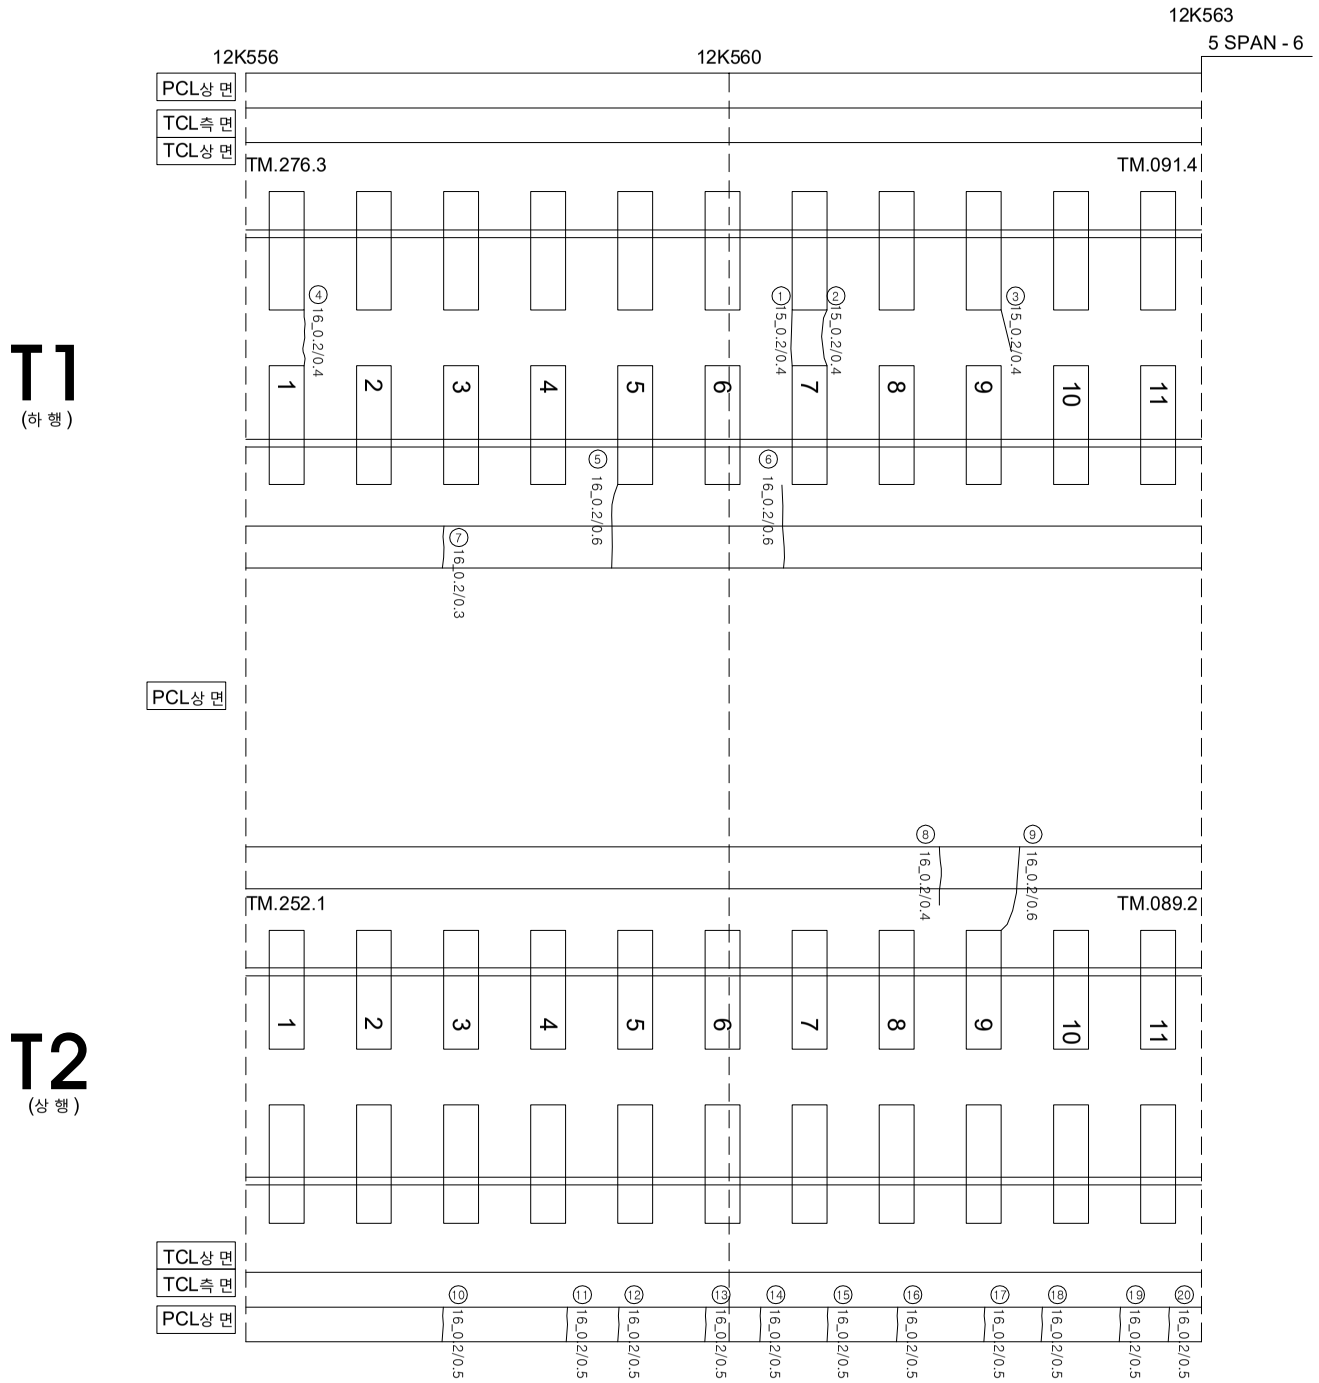
연번	손상	폭		연장		비고	연번	손상	폭		연장		비고
1	균열	0.2	㎜	0.40	m		56						
2	균열	0.2	㎜	0.40	m		57						
3	균열	0.2	㎜	0.40	m		58						
4	균열	0.2	㎜	0.40	m		59						
5	균열	0.2	㎜	0.60	m		60						
6	균열	0.2	㎜	0.60	m		61						
7	균열	0.2	㎜	0.30	m		62						
8	균열	0.2	㎜	0.40	m		63						
9	균열	0.2	㎜	0.50	m		64						
10	균열	0.2	㎜	0.50	m		65						
11	균열	0.2	㎜	0.50	m		66						
12	균열	0.2	㎜	0.50	m		67						
13	균열	0.2	㎜	0.50	m		68						
14	균열	0.2	㎜	0.50	m		69						
15	균열	0.2	㎜	0.50	m		70						
16	균열	0.2	㎜	0.50	m		71						
17	균열	0.2	㎜	0.50	m		72						
18	균열	0.2	㎜	0.50	m		73						
19	균열	0.2	㎜	0.50	m		74						
20	균열	0.2	㎜	0.50	m		75						
21							76						
22							77						
23							78						
24							79						
25							80						
26							81						
27							82						
28							83						
29							84						
30							85						
31							86						
32							87						
33							88						
34							89						
35							90						
36							91						
37							92						
38							93						
39							94

40							95						
41							96						
42							97						
43							98						
44							99						
45							100						
46							101						
47							102						
48							103						
49							104						
50							105						
51							106						
52							107						
53							108						
54							109						
55							110
