외관조사망도 번호
B4_금강교_58(12k563~12k570)

호남고속선 금강교_ 58(12.563~12.570km, S5-7)

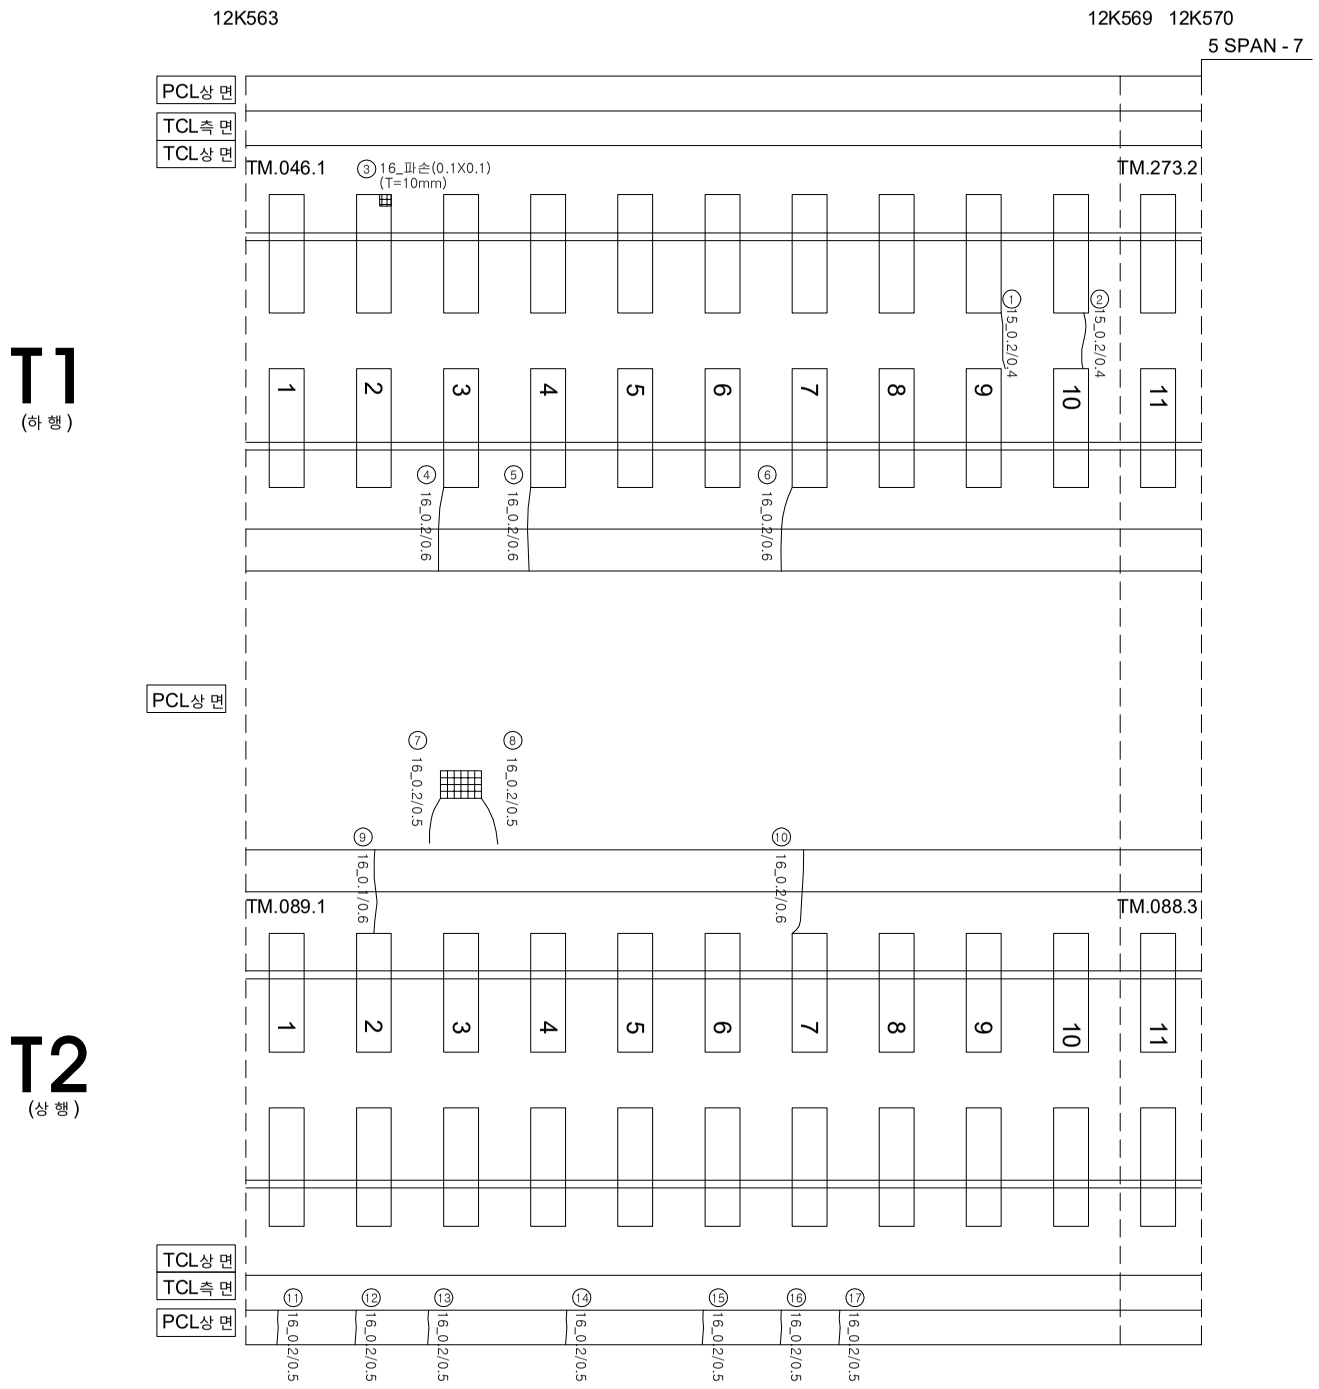
연번	손상	폭		연장		비고	연번	손상	폭		연장		비고
1	균열	0.2	㎜	0.40	m		56						
2	균열	0.2	㎜	0.40	m		57						
3	파손	0.1	m	0.10	m		58						
4	균열	0.2	㎜	0.60	m		59						
5	균열	0.2	㎜	0.60	m		60						
6	균열	0.2	㎜	0.60	m		61						
7	균열	0.2	㎜	0.50	m		62						
8	균열	0.2	㎜	0.50	m		63						
9	균열	0.1	㎜	0.60	m		64						
10	균열	0.2	㎜	0.60	m		65						
11	균열	0.2	㎜	0.50	m		66						
12	균열	0.2	㎜	0.50	m		67						
13	균열	0.2	㎜	0.50	m		68						
14	균열	0.2	㎜	0.50	m		69						
15	균열	0.2	㎜	0.50	m		70						
16	균열	0.2	㎜	0.50	m		71						
17	균열	0.2	㎜	0.50	m		72						
18							73						
19							74						
20							75						
21							76						
22							77						
23							78						
24							79						
25							80						
26							81						
27							82						
28							83						
29							84						
30							85						
31							86						
32							87						
33							88						
34							89						
35							90						
36							91						
37							92						
38							93						
39							94						
40							95						
41							96

42							97						
43							98						
44							99						
45							100						
46							101						
47							102						
48							103						
49							104						
50							105						
51							106						
52							107						
53							108						
54							109						
55							110
