외관조사망도 번호
B4_금강교_59(12k570~12k577)

호남고속선 금강교_ 59(12.570~12.577km, S5-8)

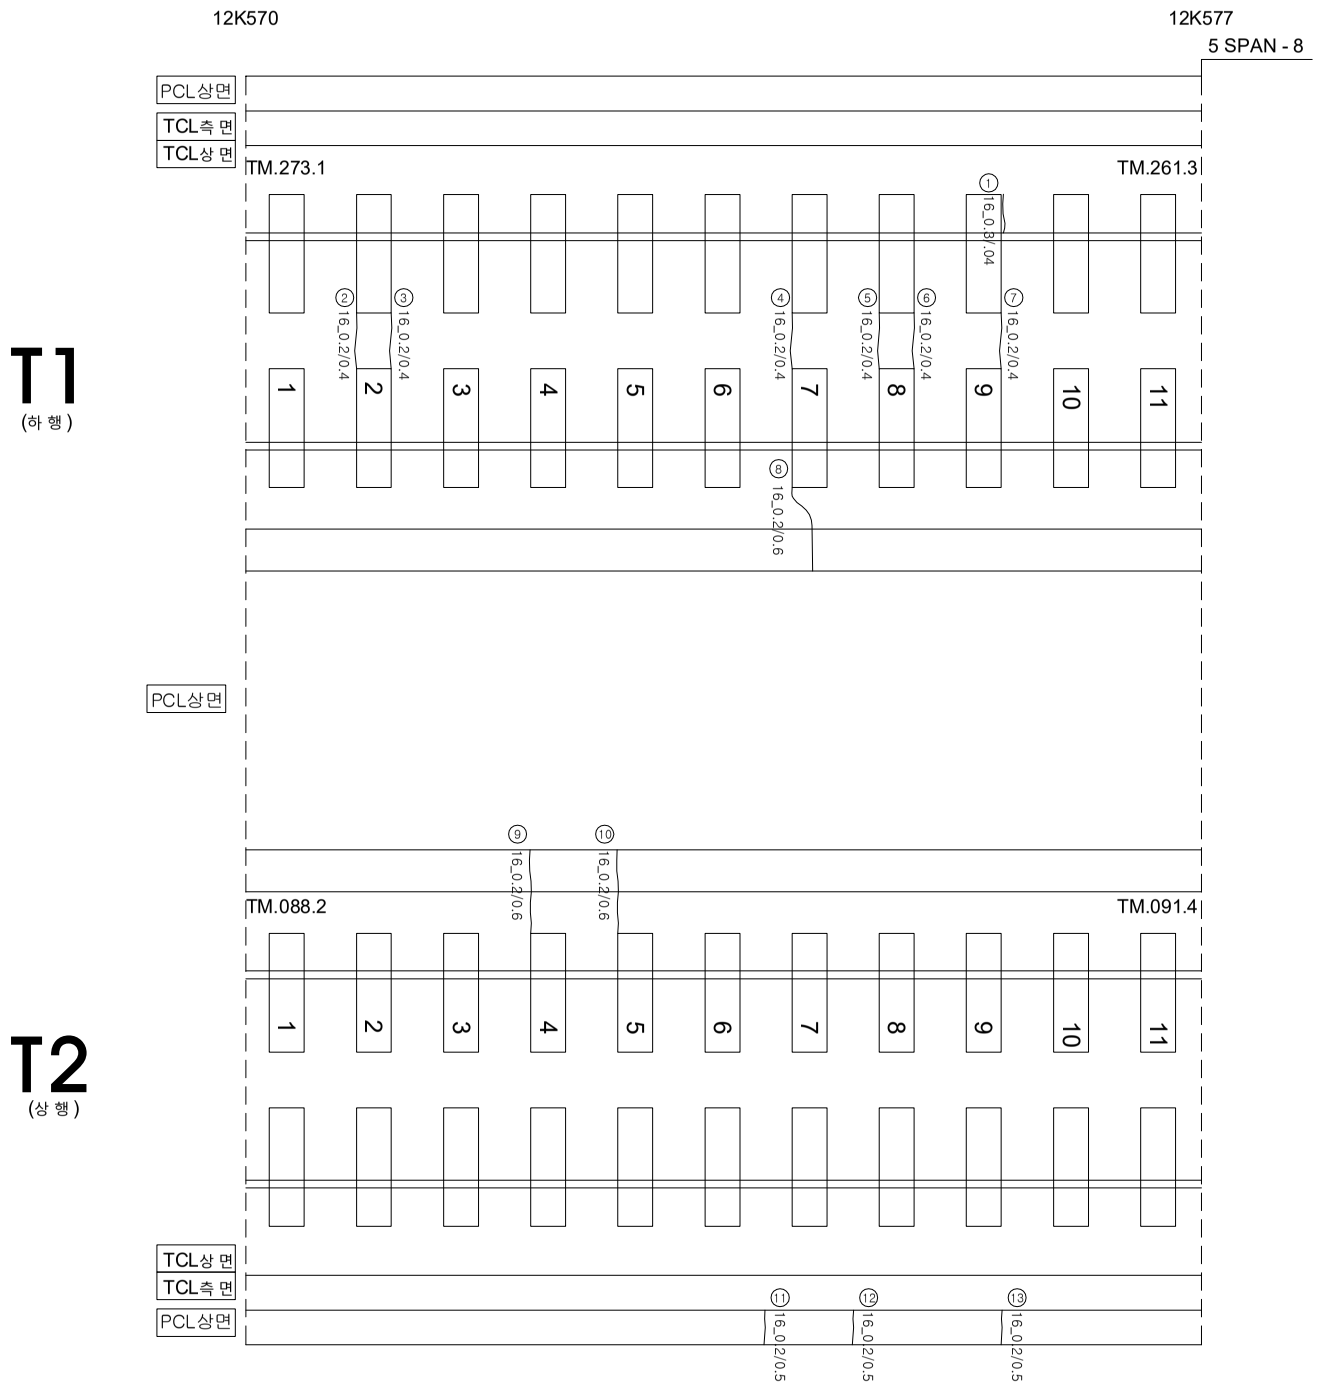
연번	손상	폭		연장		비고	연번	손상	폭		연장		비고
1	균열	0.3	㎜	0.40	m		56						
2	균열	0.2	㎜	0.40	m		57						
3	균열	0.2	㎜	0.40	m		58						
4	균열	0.2	㎜	0.40	m		59						
5	균열	0.2	㎜	0.40	m		60						
6	균열	0.2	㎜	0.40	m		61						
7	균열	0.2	㎜	0.40	m		62						
8	균열	0.2	㎜	0.60	m		63						
9	균열	0.2	㎜	0.60	m		64						
10	균열	0.2	㎜	0.60	m		65						
11	균열	0.2	㎜	0.50	m		66						
12	균열	0.2	㎜	0.50	m		67						
13	균열	0.2	㎜	0.50	m		68						
14							69						
15							70						
16							71						
17							72						
18							73						
19							74						
20							75						
21							76						
22							77						
23							78						
24							79						
25							80						
26							81						
27							82						
28							83						
29							84						
30							85						
31							86						
32							87						
33							88						
34							89						
35							90						
36							91						
37							92						
38							93						
39							94						
40							95						
41							96						
42							97						
43							98						
44							99

45							100						
46							101						
47							102						
48							103						
49							104						
50							105						
51							106						
52							107						
53							108						
54							109						
55							110
