외관조사망도 번호
B4_금강교_62(12k591~12k598)

호남고속선 금강교_ 62(12.591~12.598km, S6-1)

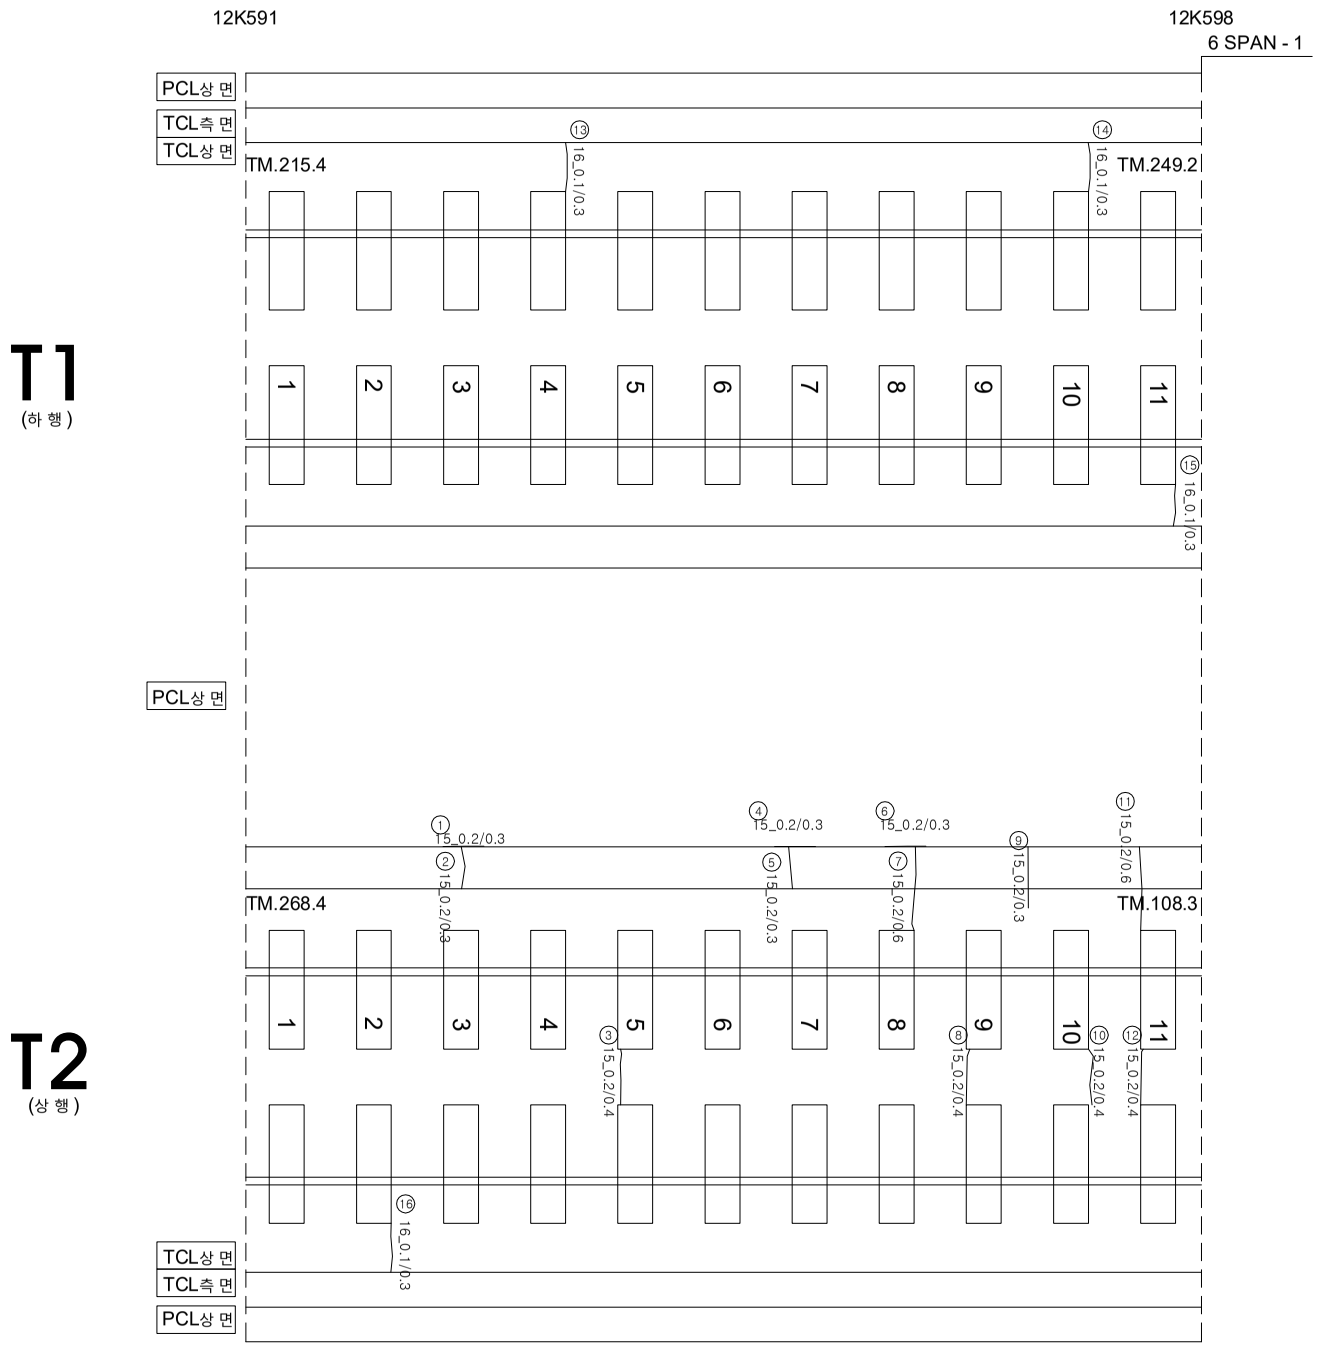
연번	손상	폭		연장		비고	연번	손상	폭		연장		비고
1	균열	0.2	㎜	0.30	m		56						
2	균열	0.2	㎜	0.30	m		57						
3	균열	0.2	㎜	0.40	m		58						
4	균열	0.2	㎜	0.30	m		59						
5	균열	0.2	㎜	0.30	m		60						
6	균열	0.2	㎜	0.60	m		61						
7	균열	0.2	㎜	0.30	m		62						
8	균열	0.2	㎜	0.40	m		63						
9	균열	0.2	㎜	0.30	m		64						
10	균열	0.2	㎜	0.40	m		65						
11	균열	0.2	㎜	0.60	m		66						
12	균열	0.2	㎜	0.40	m		67						
13	균열	0.1	㎜	0.30	m		68						
14	균열	0.1	㎜	0.30	m		69						
15	균열	0.1	㎜	0.30	m		70						
16	균열	0.1	㎜	0.30	m		71						
17							72						
18							73						
19							74						
20							75						
21							76						
22							77						
23							78						
24							79						
25							80						
26							81						
27							82						
28							83						
29							84						
30							85						
31							86						
32							87						
33							88						
34							89						
35							90						
36							91						
37							92						
38							93						
39							94						
40							95						
41							96						
42							97

43							98						
44							99						
45							100						
46							101						
47							102						
48							103						
49							104						
50							105						
51							106						
52							107						
53							108						
54							109						
55							110
