외관조사망도 번호
B4_금강교_68(12k633~12k640)

호남고속선 금강교_ 68(12.633~12.640km, S6-7)

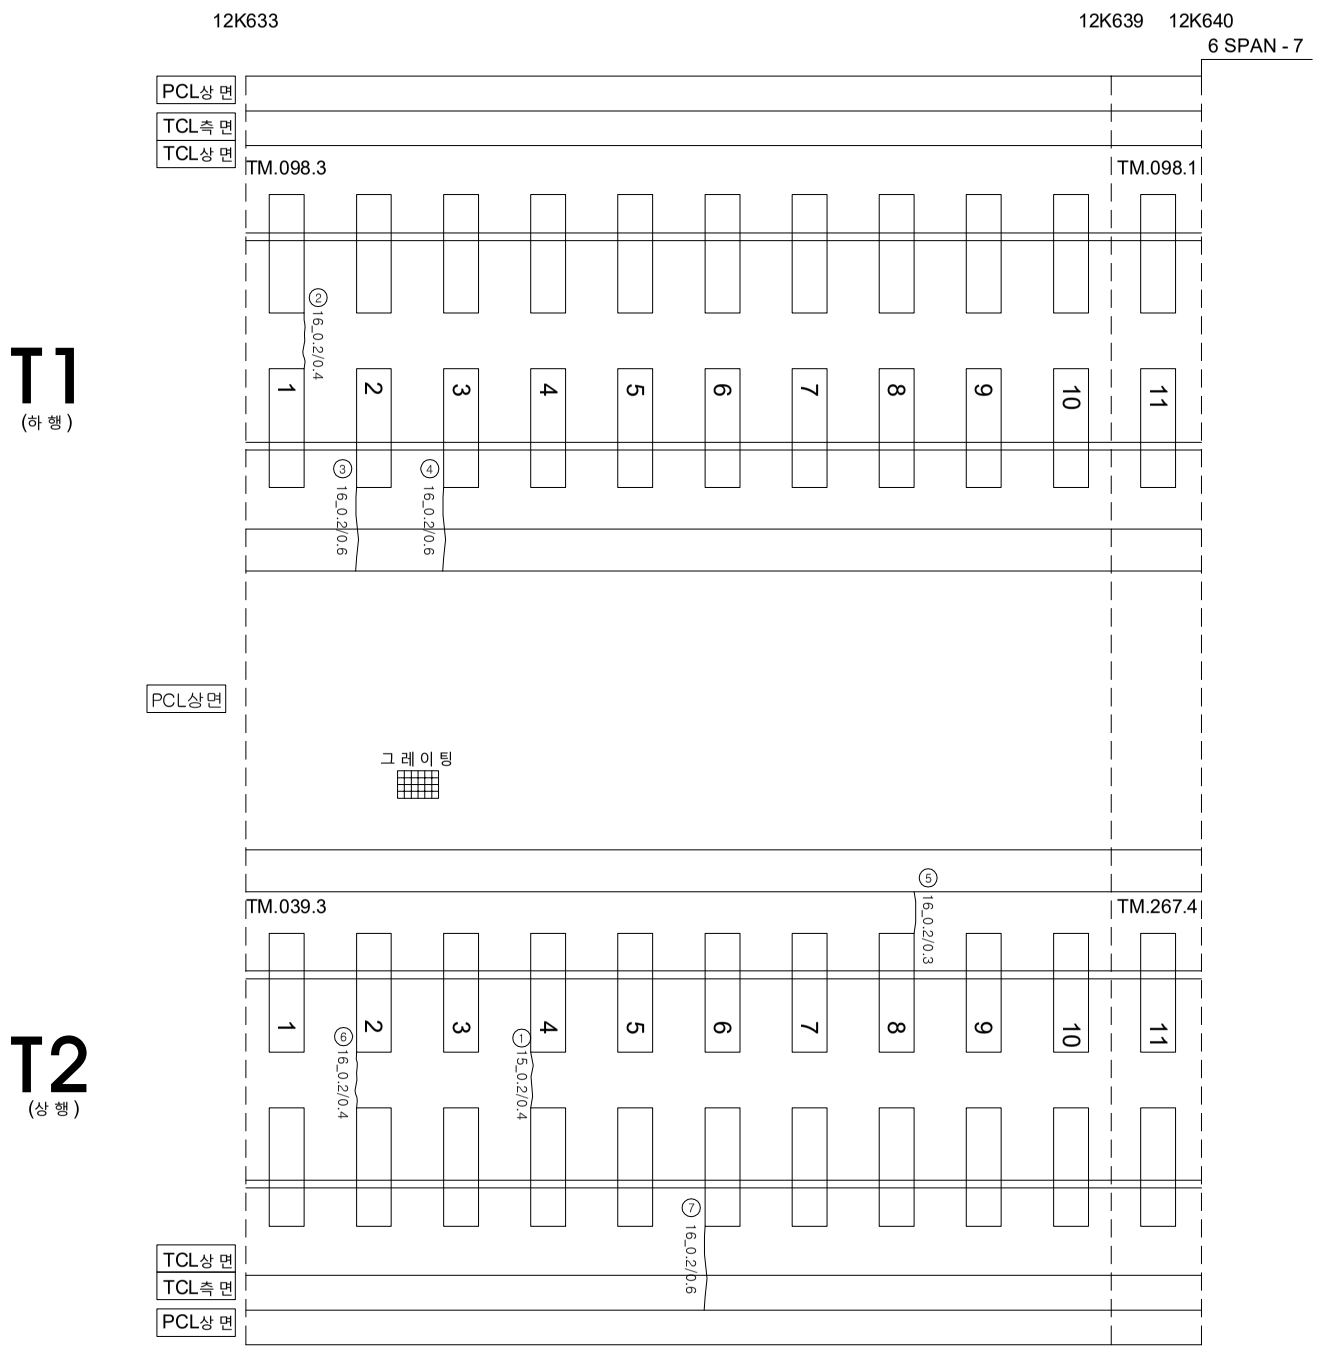
연번	손상	폭		연장		비고	연번	손상	폭		연장		비고
1	균열	0.2	㎜	0.40	m		56						
2	균열	0.2	㎜	0.40	m		57						
3	균열	0.2	㎜	0.60	m		58						
4	균열	0.2	㎜	0.60	m		59						
5	균열	0.2	㎜	0.30	m		60						
6	균열	0.2	㎜	0.40	m		61						
7	균열	0.2	㎜	0.60	m		62						
8							63						
9							64						
10							65						
11							66						
12							67						
13							68						
14							69						
15							70						
16							71						
17							72						
18							73						
19							74						
20							75						
21							76						
22							77						
23							78						
24							79						
25							80						
26							81						
27							82						
28							83						
29							84						
30							85						
31							86						
32							87						
33							88						
34							89						
35							90						
36							91						
37							92						
38							93						
39							94						
40							95						
41							96						
42							97						
43							98						
44							99						
45							100						
46							101						
47							102
