외관조사망도 번호

호남고속선 금강교_ 70(12.647~12.654km, S6-9)

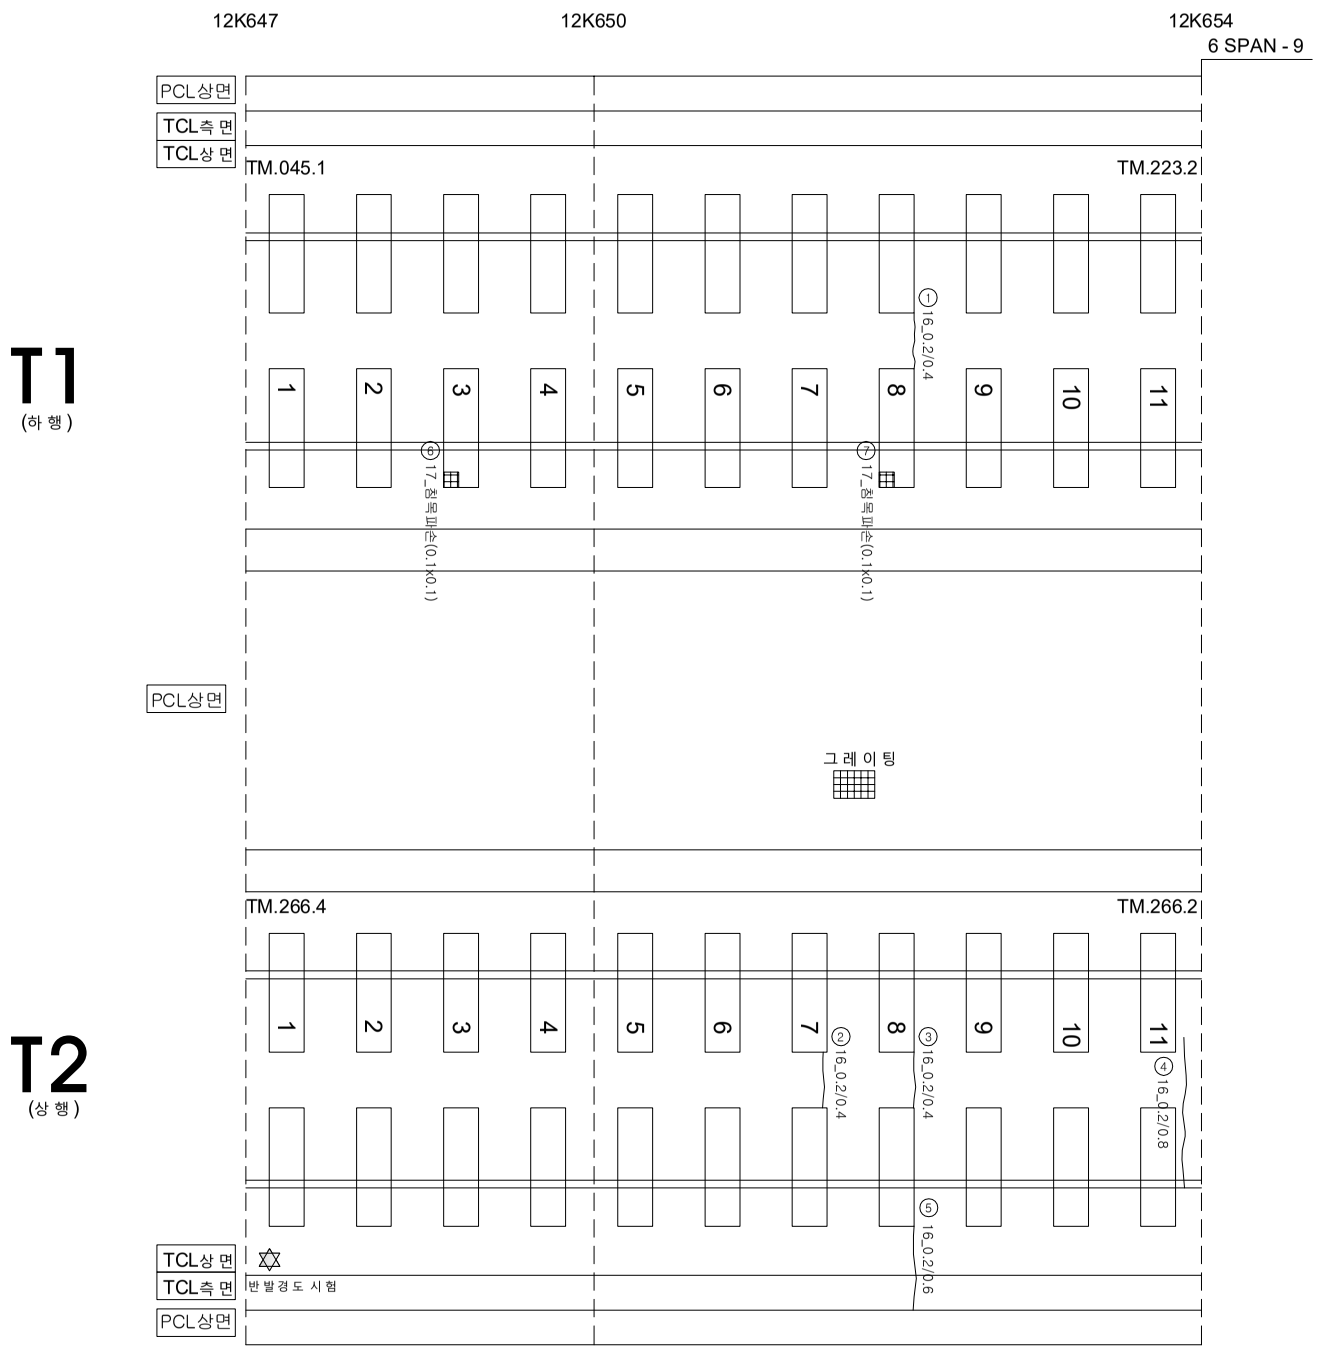
연번	손상	폭		연장		비고	연번	손상	폭		연장		비고
1	균열	0.2	㎜	0.40	m		56						
2	균열	0.2	㎜	0.40	m		57						
3	균열	0.2	㎜	0.40	m		58						
4	균열	0.2	㎜	0.40	m		59						
5	균열	0.2	㎜	6.00	m		60						
6	침목파손	0.1	m	0.10	m	신 규	61						
7	침목파손	0.1	m	0.10	m	신 규	62						
8							63						
9							64						
10							65						
11							66						
12							67						
13							68						
14							69						
15							70						
16							71						
17							72						
18							73						
19							74						
20							75						
21							76						
22							77						
23							78						
24							79						
25							80						
26							81						
27							82						
28							83						
29							84						
30							85						
31							86						
32							87						
33							88						
34							89						
35							90						
36							91						
37							92						
38							93						
39							94						
40							95						
41							96						
42							97						
43							98						
44							99						
45							100						
46							101						
47							102
