호남고속선 금강교_ 8(12.201~12.208km, S1-7)

외관조사망도 번호
B4_금강교_8(12k201~12k208)

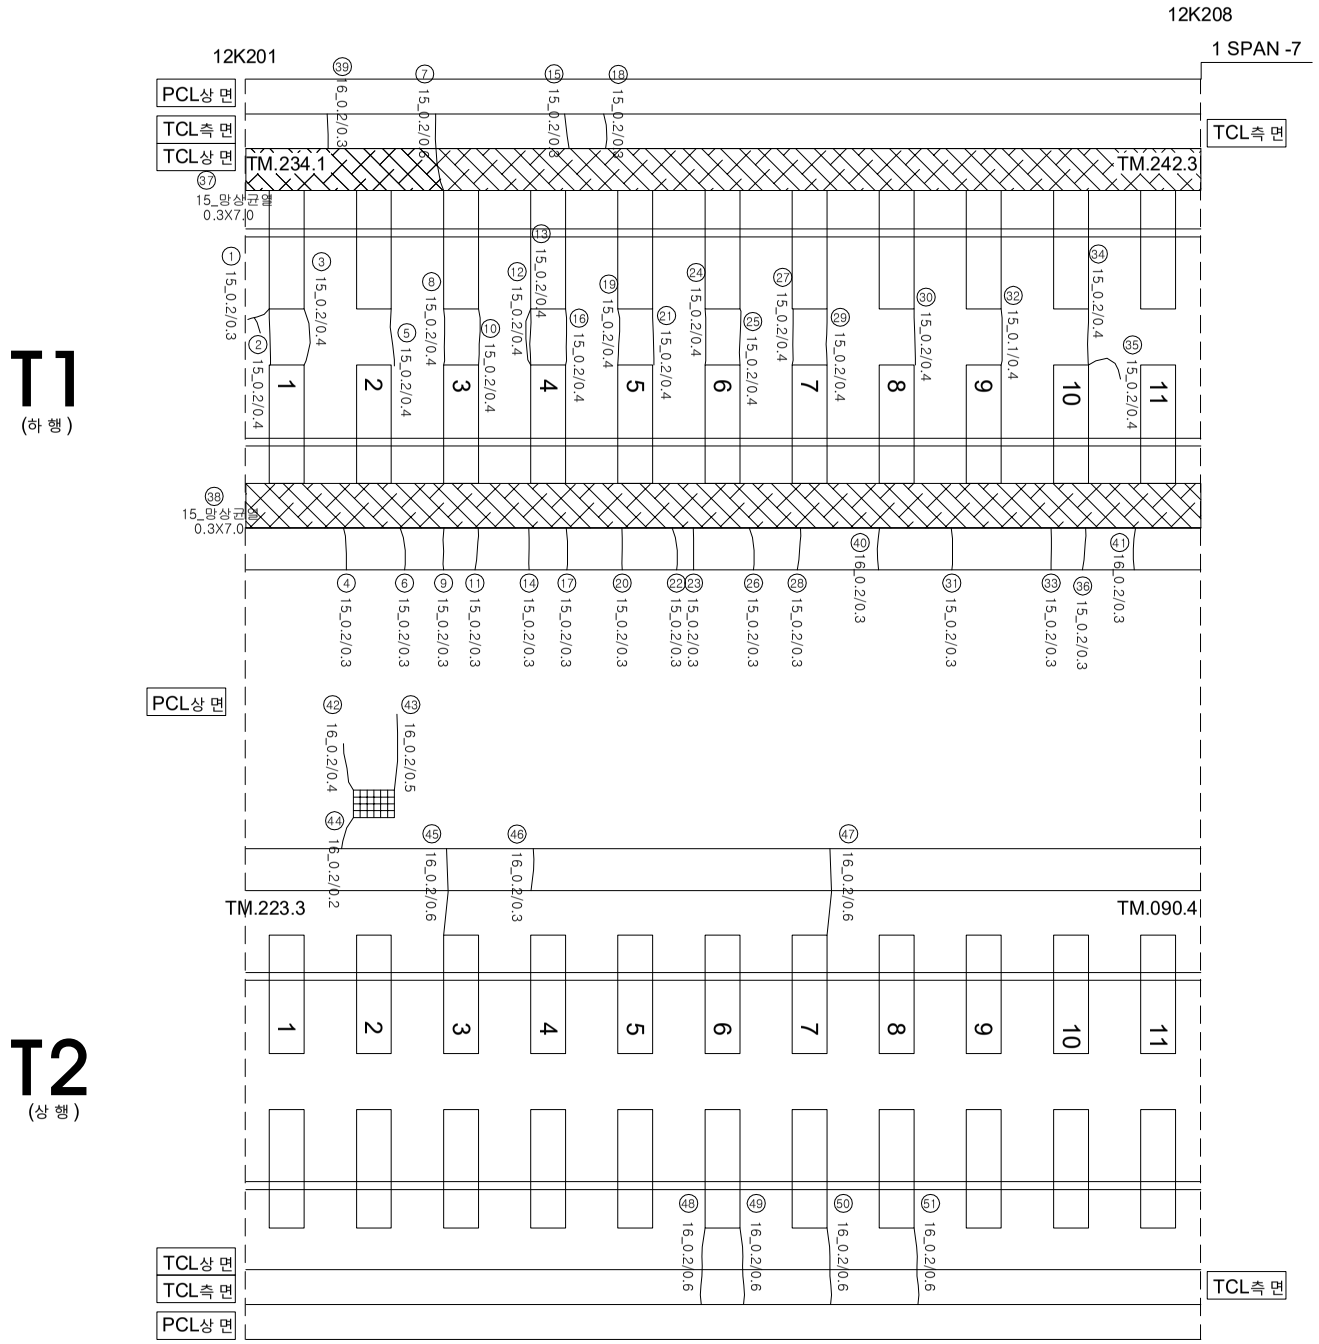
연번	손상	폭		연장		비고	연번	손상	폭		연장		비고
1	균열	0.2	mm	0.30	m		56						
2	균열	0.2	mm	0.40	m		57						
3	균열	0.2	mm	0.40	m		58						
4	균열	0.2	mm	0.30	m		59						
5	균열	0.2	mm	0.40	m		60						
6	균열	0.2	mm	0.30	m		61						
7	균열	0.2	mm	0.60	m		62						
8	균열	0.2	mm	0.40	m		63						
9	균열	0.2	mm	0.30	m		64						
10	균열	0.2	mm	0.40	m		65						
11	균열	0.2	mm	0.30	m		66						
12	균열	0.2	mm	0.40	m		67						
13	균열	0.2	mm	0.40	m		68						
14	균열	0.2	mm	0.30	m		69						
15	균열	0.2	mm	0.30	m		70						
16	균열	0.2	mm	0.40	m		71						
17	균열	0.2	mm	0.30	m		72						
18	균열	0.2	mm	0.30	m		73						
19	균열	0.2	mm	0.40	m		74						
20	균열	0.2	mm	0.30	m		75						
21	균열	0.2	mm	0.40	m		76						
22	균열	0.2	mm	0.30	m		77						
23	균열	0.2	mm	0.30	m		78						
24	균열	0.2	mm	0.40	m		79						
25	균열	0.2	mm	0.40	m		80						
26	균열	0.2	mm	0.30	m		81						
27	균열	0.2	mm	0.40	m		82						
28	균열	0.2	mm	0.30	m		83						
29	균열	0.2	mm	0.40	m		84						
30	균열	0.2	mm	0.40	m		85						
31	균열	0.2	mm	0.30	m		86

32	균열	0.1	mm	0.40	m		87						
33	균열	0.2	mm	0.30	m		88						
34	균열	0.2	mm	0.40	m		89						
35	균열	0.2	mm	0.40	m		90						
36	균열	0.2	mm	0.30	m		91						
37	망상균열	0.3	m	7.00	m	2.10	92						
38	망상균열	0.3	m	7.00	m	2.10	93						
39	균열	0.2	mm	0.30	m		94						
40	균열	0.2	mm	0.30	m		95						
41	균열	0.2	mm	0.30	m		96						
42	균열	0.2	mm	0.40	m		97						
43	균열	0.2	mm	0.50	m		98						
44	균열	0.2	mm	0.20	m		99						
45	균열	0.2	mm	0.60	m		100						
46	균열	0.2	mm	0.60	m		101						
47	균열	0.2	mm	0.60	m		102						
48	균열	0.2	mm	0.60	m		103						
49	균열	0.2	mm	0.60	m		104						
50	균열	0.2	mm	0.60	m		105						
51	균열	0.2	mm	0.60	m		106						
52							107						
53							108						
54							109						
55							110
