외관조사망도 번호
B4_금강교_71(12k654~12k661)

호남고속선 금강교_ 71(12.654~12.661km, S6-10)

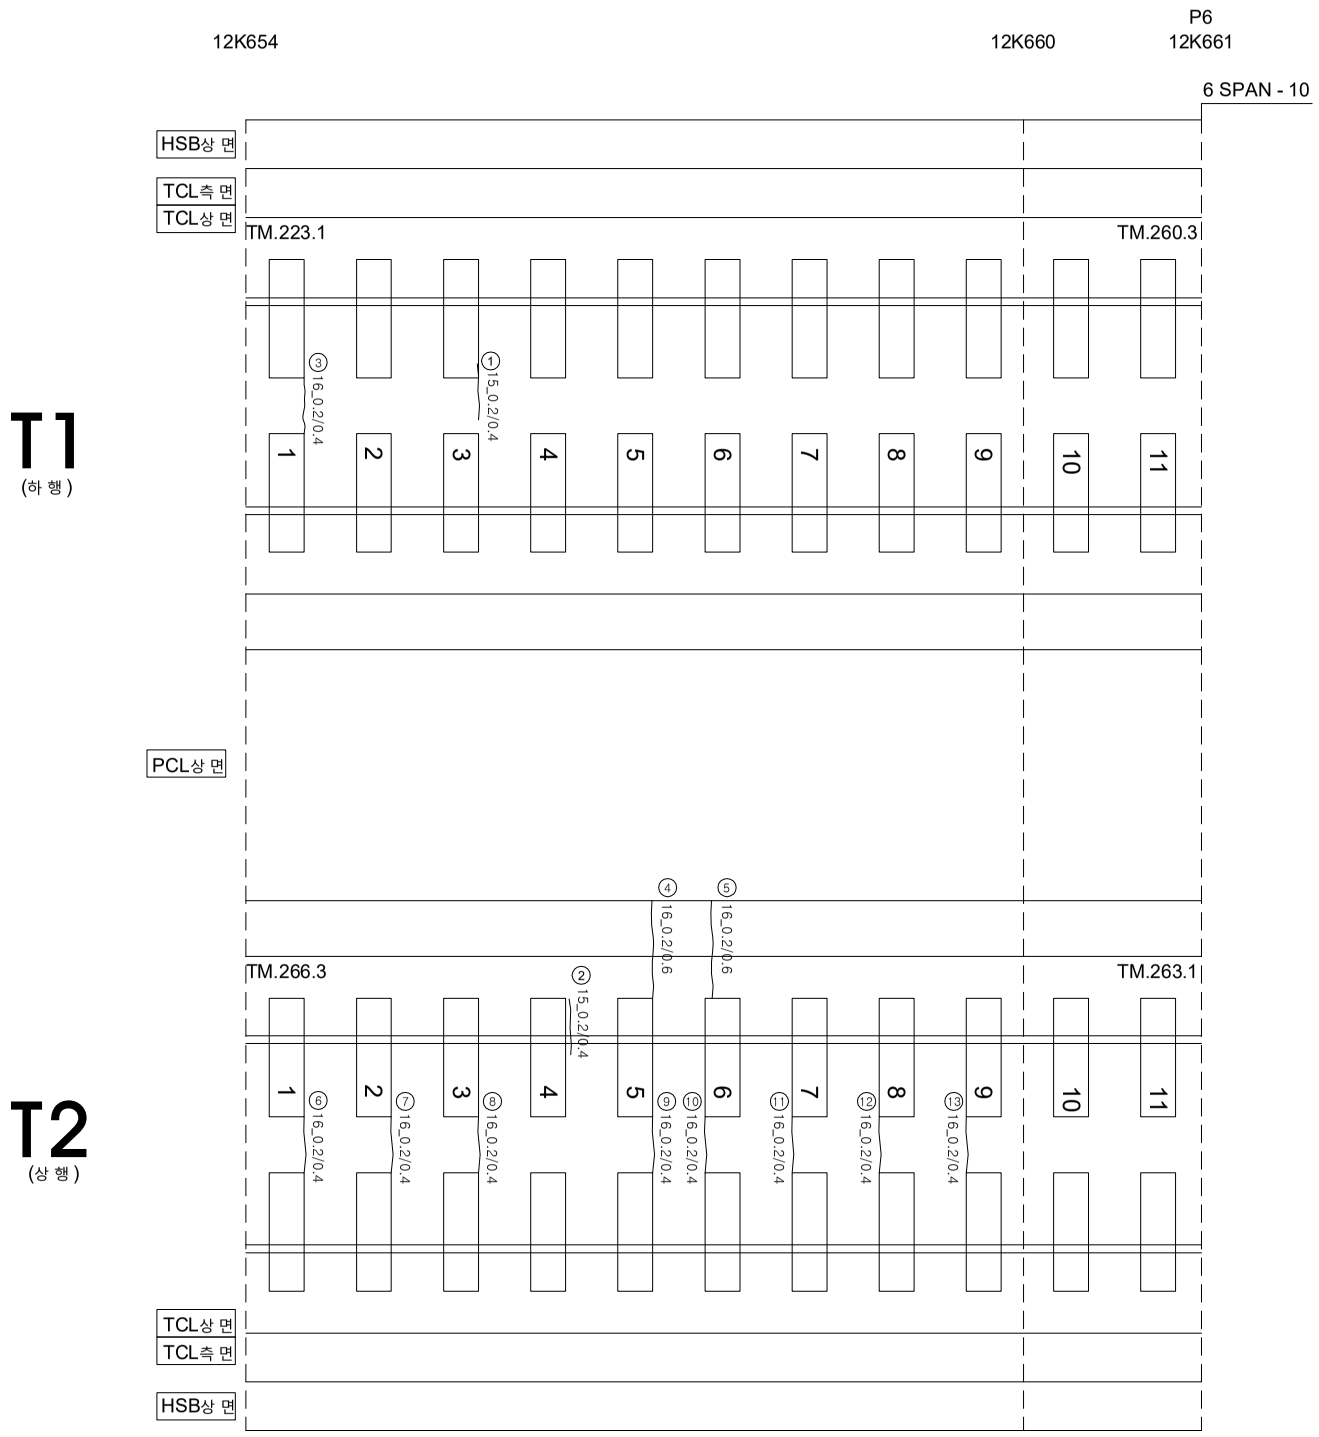
연번	손상	폭		연장		비고	연번	손상	폭		연장		비고
1	균열	0.2	㎜	0.40	m		56						
2	균열	0.2	㎜	0.40	m		57						
3	균열	0.2	㎜	0.40	m		58						
4	균열	0.2	㎜	0.60	m		59						
5	균열	0.2	㎜	0.60	m		60						
6	균열	0.2	㎜	0.40	m		61						
7	균열	0.2	㎜	0.40	m		62						
8	균열	0.2	㎜	0.40	m		63						
9	균열	0.2	㎜	0.40	m		64						
10	균열	0.2	㎜	0.40	m		65						
11	균열	0.2	㎜	0.40	m		66						
12	균열	0.2	㎜	0.40	m		67						
13	균열	0.2	㎜	0.40	m		68						
14							69						
15							70						
16							71						
17							72						
18							73						
19							74						
20							75						
21							76						
22							77						
23							78						
24							79						
25							80						
26							81						
27							82						
28							83						
29							84						
30							85						
31							86						
32							87						
33							88						
34							89						
35							90						
36							91						
37							92						
38							93						
39							94						
40							95						
41							96						
42							97						
43							98						
44							99
