호남고속선 금강교_72(12.661~12.668km, S7-1)

외관조사망도 번호
B4_금강교_72(12k661~12k668)

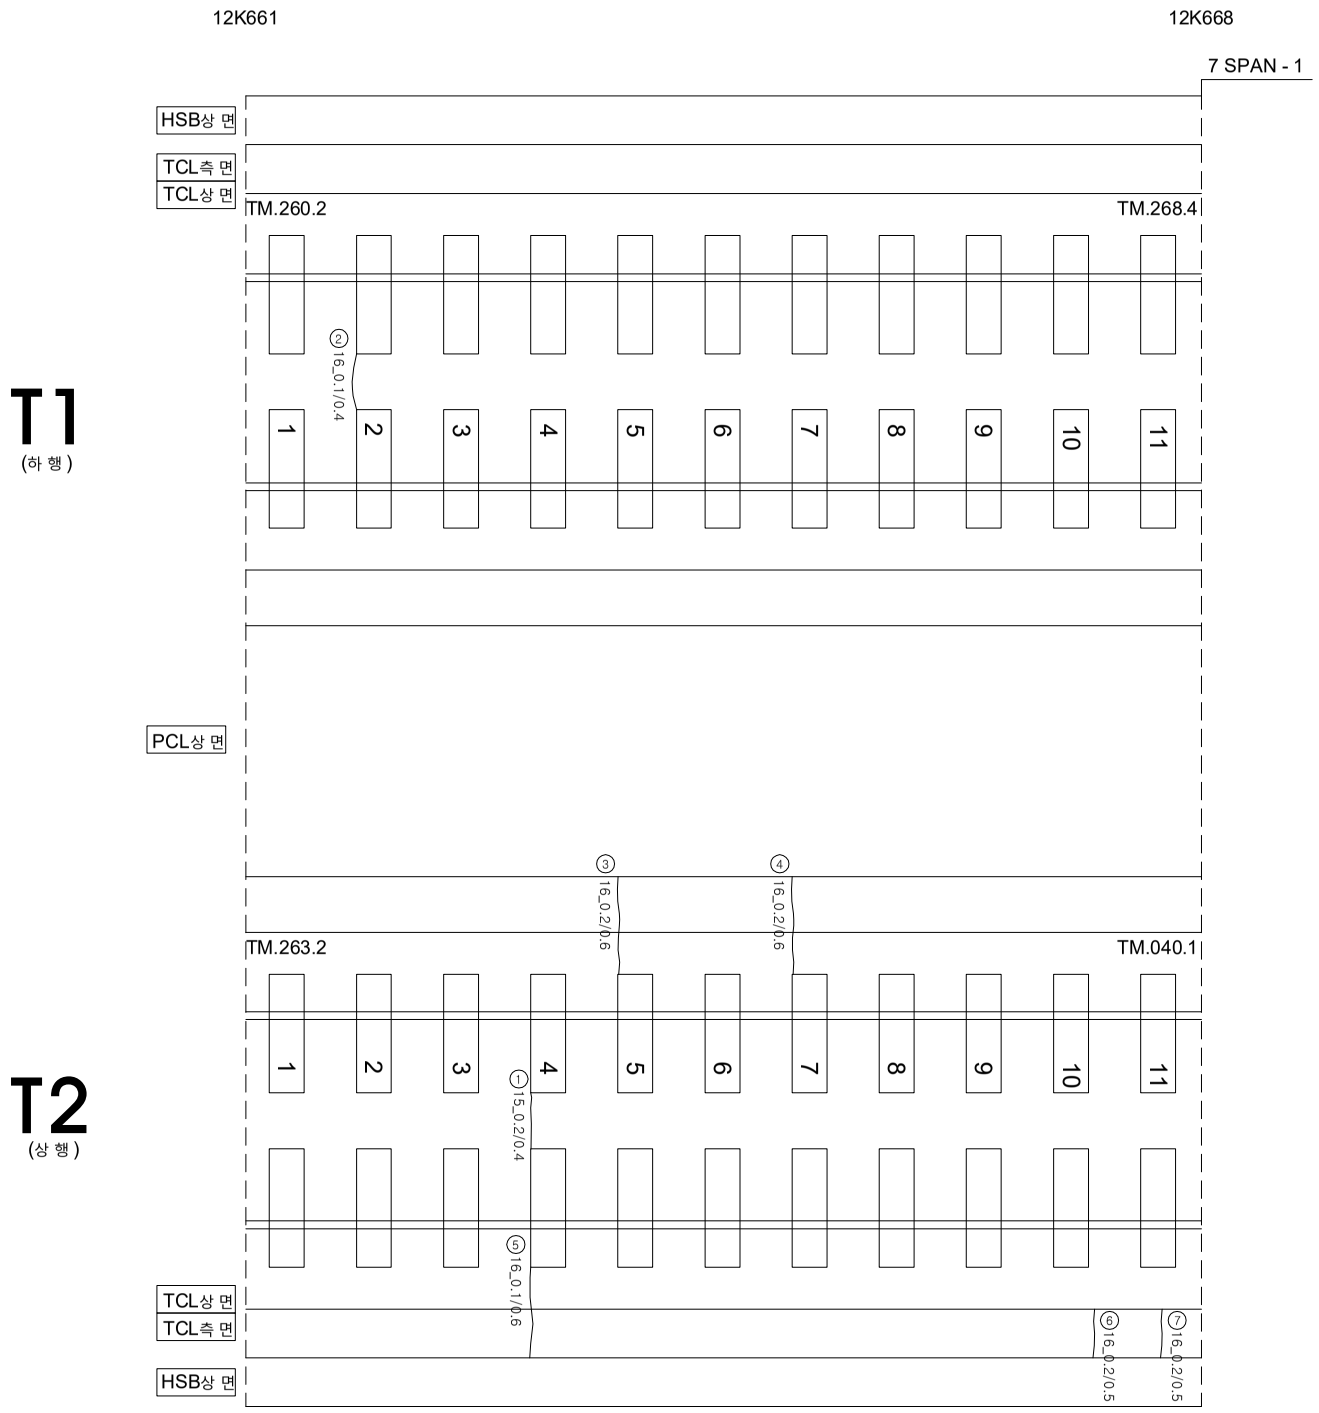
연번	손상	폭		연장		비고	연번	손상	폭		연장		비고
1	균열	0.2	㎜	0.40	m		56						
2	균열	0.1	㎜	0.40	m		57						
3	균열	0.2	㎜	0.60	m		58						
4	균열	0.2	㎜	0.60	m		59						
5	균열	0.1	㎜	0.60	m		60						
6	균열	0.2	㎜	0.50	m		61						
7	균열	0.2	㎜	0.50	m		62						
8							63						
9							64						
10							65						
11							66						
12							67						
13							68						
14							69						
15							70						
16							71						
17							72						
18							73						
19							74						
20							75						
21							76						
22							77						
23							78						
24							79						
25							80						
26							81						
27							82						
28							83						
29							84						
30							85						
31							86						
32							87						
33							88						
34							89						
35							90						
36							91						
37							92						
38							93						
39							94						
40							95						
41							96						
42							97						
43							98						
44							99						
45							100						
46							101						
47							102

48							103						
49							104						
50							105						
51							106						
52							107						
53							108						
54							109						
55							110
