호남고속선 금강교_ 74(12.675~12.682km, S7-3)

외관조사망도 번호
B4_금강교_74(12k675~12k682)

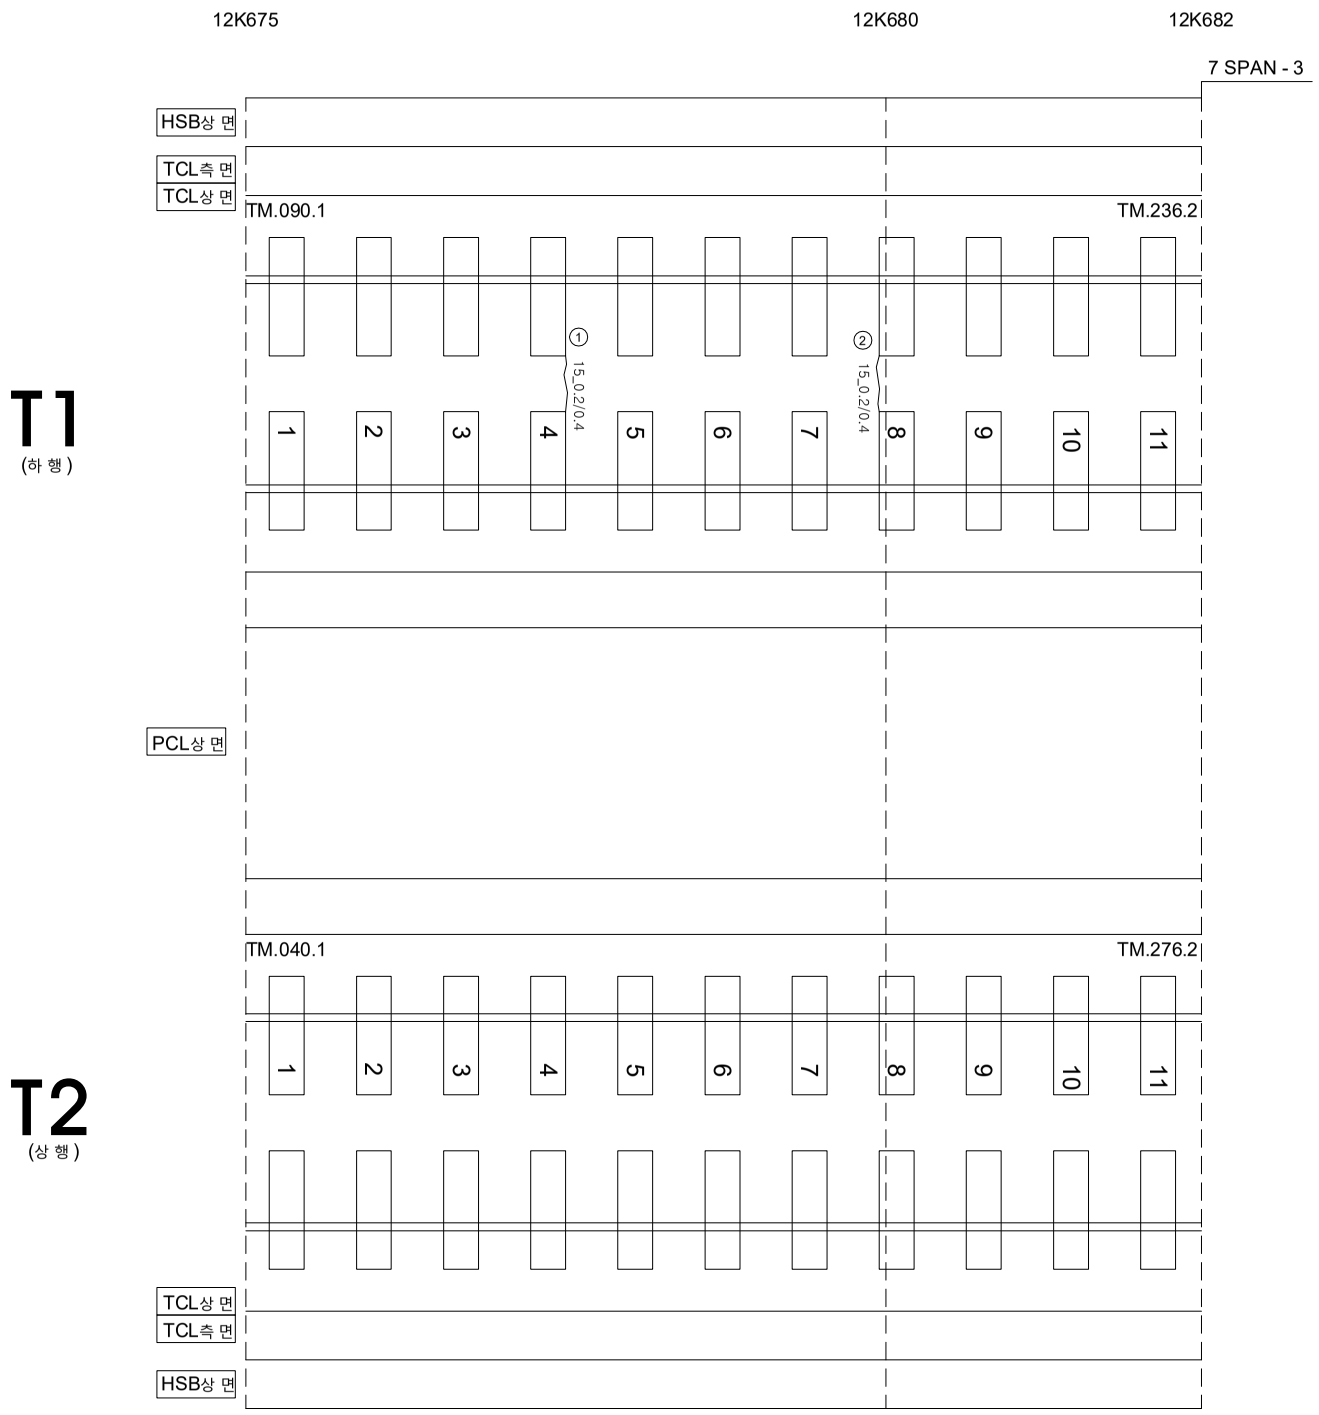
연번	손상	폭		연장		비고	연번	손상	폭		연장		비고
1	균열	0.2	㎜	0.40	m		56						
2	균열	0.2	㎜	0.40	m		57						
3							58						
4							59						
5							60						
6							61						
7							62						
8							63						
9							64						
10							65						
11							66						
12							67						
13							68						
14							69						
15							70						
16							71						
17							72						
18							73						
19							74						
20							75						
21							76						
22							77						
23							78						
24							79						
25							80						
26							81						
27							82						
28							83						
29							84						
30							85						
31							86						
32							87						
33							88						
34							89						
35							90						
36							91						
37							92						
38							93						
39							94						
40							95						
41							96						
42							97						
43							98						
44							99						
45							100						
46							101						
47							102						
48							103						
49							104						
50							105						
51							106
