호남고속선 금강교_ 75(12.682~12.689km, S7-4)

외관조사망도 번호
B4_금강교_75(12k682~12k689)

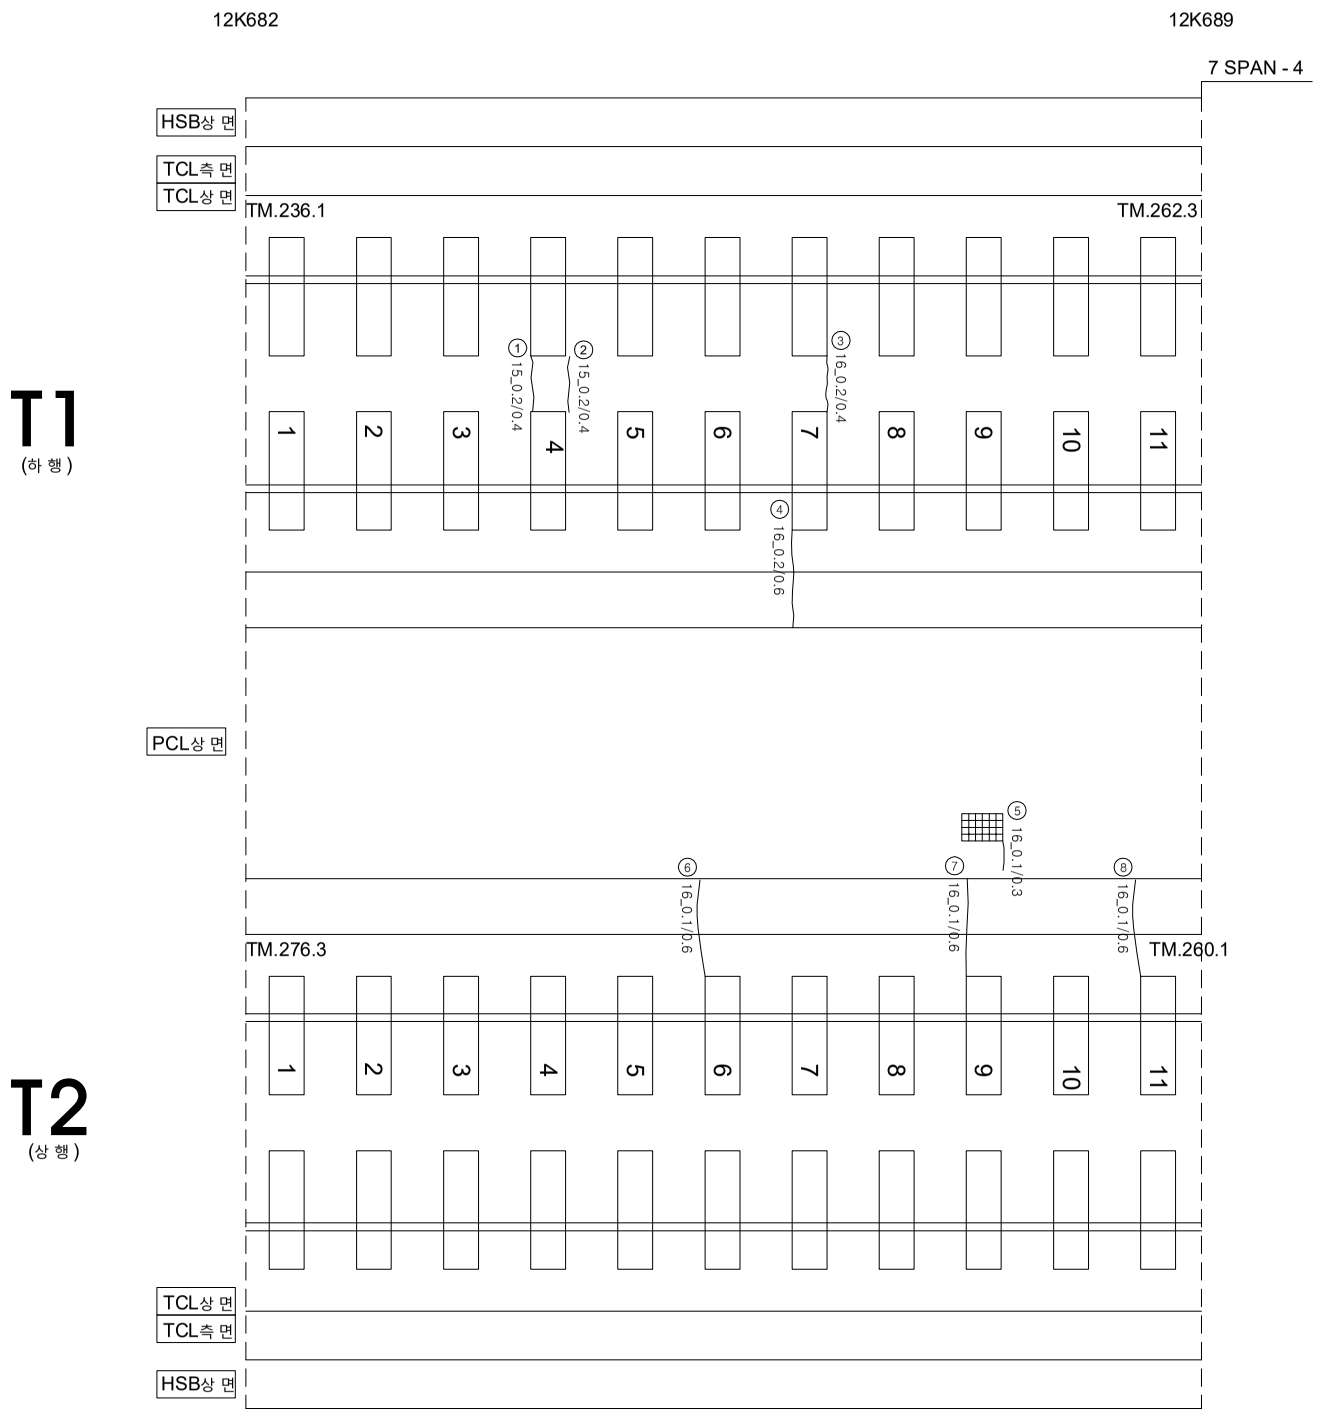
연번	손상	폭		연장		비고	연번	손상	폭		연장		비고
1	균열	0.2	㎜	0.40	m		56						
2	균열	0.2	㎜	0.40	m		57						
3	균열	0.2	㎜	0.40	m		58						
4	균열	0.2	㎜	0.60	m		59						
5	균열	0.1	㎜	0.30	m		60						
6	균열	0.1	㎜	0.60	m		61						
7	균열	0.1	㎜	0.60	m		62						
8	균열	0.1	㎜	0.60	m		63						
9							64						
10							65						
11							66						
12							67						
13							68						
14							69						
15							70						
16							71						
17							72						
18							73						
19							74						
20							75						
21							76						
22							77						
23							78						
24							79						
25							80						
26							81						
27							82						
28							83						
29							84						
30							85						
31							86						
32							87						
33							88						
34							89						
35							90						
36							91						
37							92						
38							93						
39							94						
40							95						
41							96						
42							97						
43							98						
44							99						
45							100						
46							101						
47							102
