외관조사망도 번호
B4_금강교_77(12k696~12k703)

호남고속선 금강교_ 77(12.696~12.703km, S7-6)

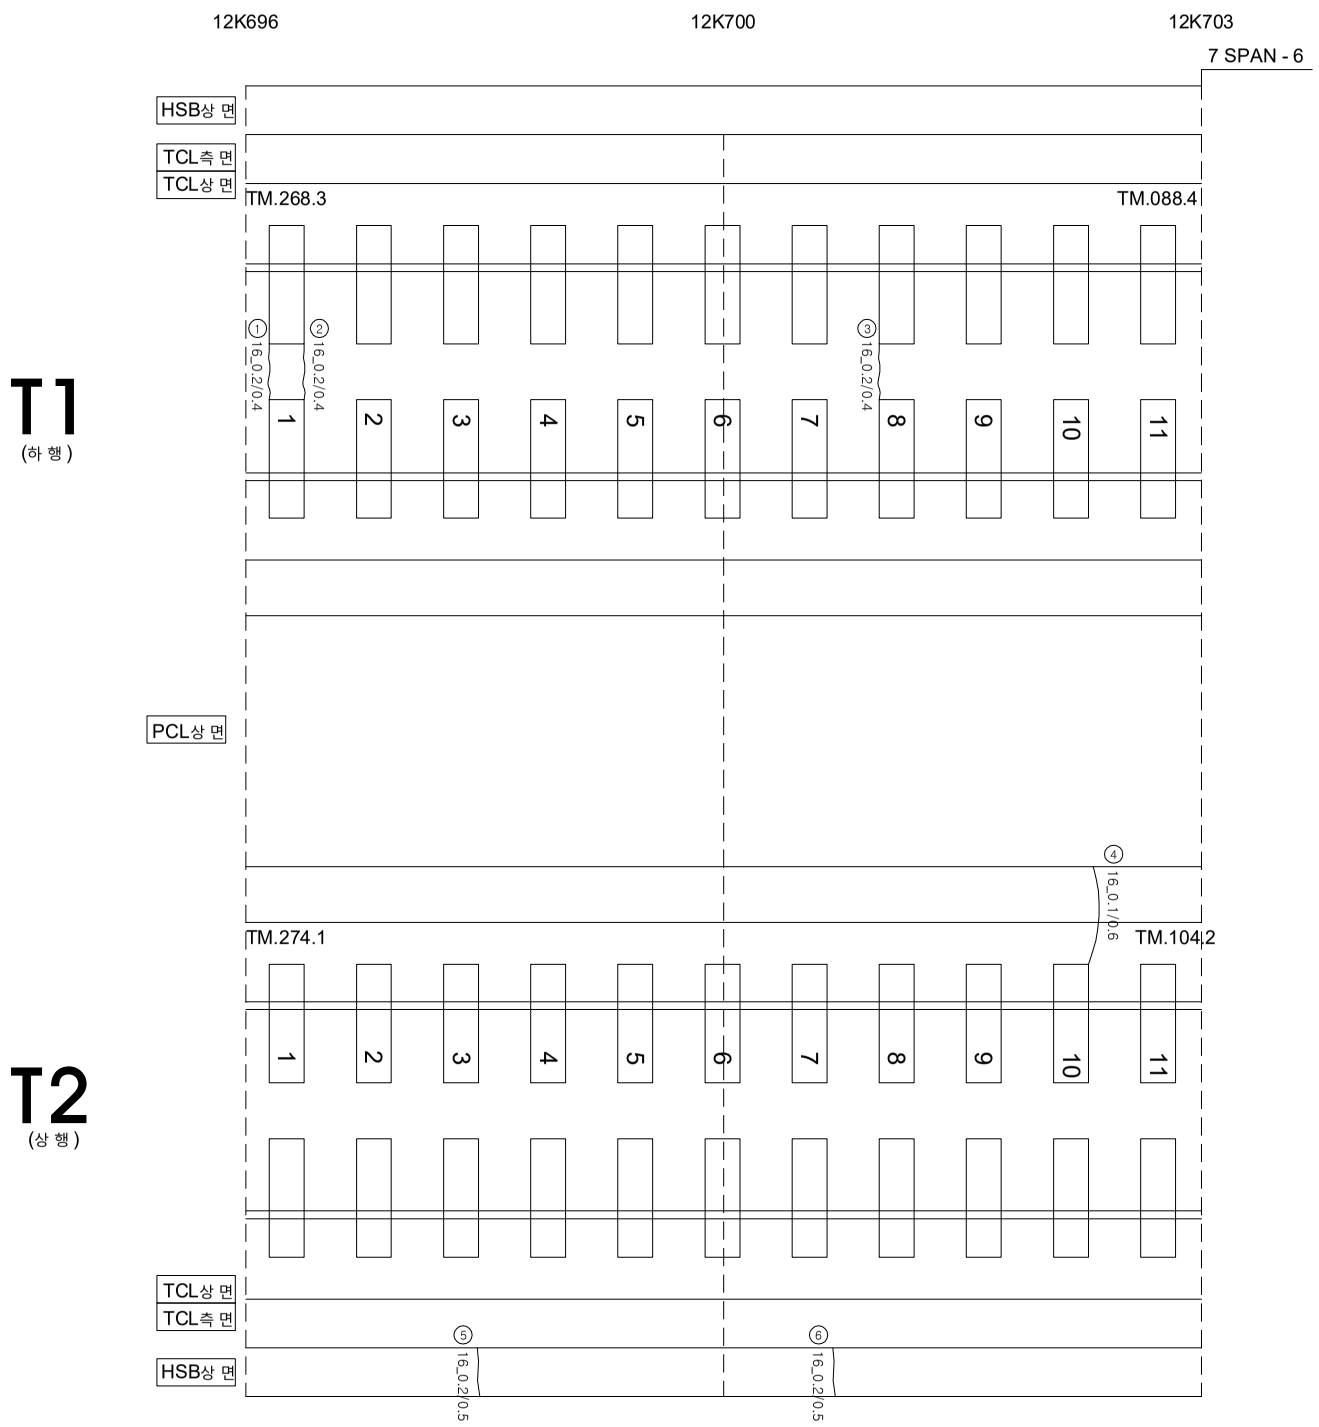
연번	손상	폭		연장		비고	연번	손상	폭		연장		비고
1	균열	0.2	㎜	0.40	m		56						
2	균열	0.2	㎜	0.40	m		57						
3	균열	0.2	㎜	0.40	m		58						
4	균열	0.1	㎜	0.60	m		59						
5	균열	0.2	㎜	0.50	m		60						
6	균열	0.2	㎜	0.50	m		61						
7							62						
8							63						
9							64						
10							65						
11							66						
12							67						
13							68						
14							69						
15							70						
16							71						
17							72						
18							73						
19							74						
20							75						
21							76						
22							77						
23							78						
24							79						
25							80						
26							81						
27							82						
28							83						
29							84						
30							85						
31							86						
32							87						
33							88						
34							89						
35							90						
36							91						
37							92						
38							93						
39							94						
40							95						
41							96						
42							97						
43							98						
44							99						
45							100						
46							101						
47							102						
48							103
