외관조사망도 번호

호남고속선 금강교_ 78(12.703~12.710km, S7-7)

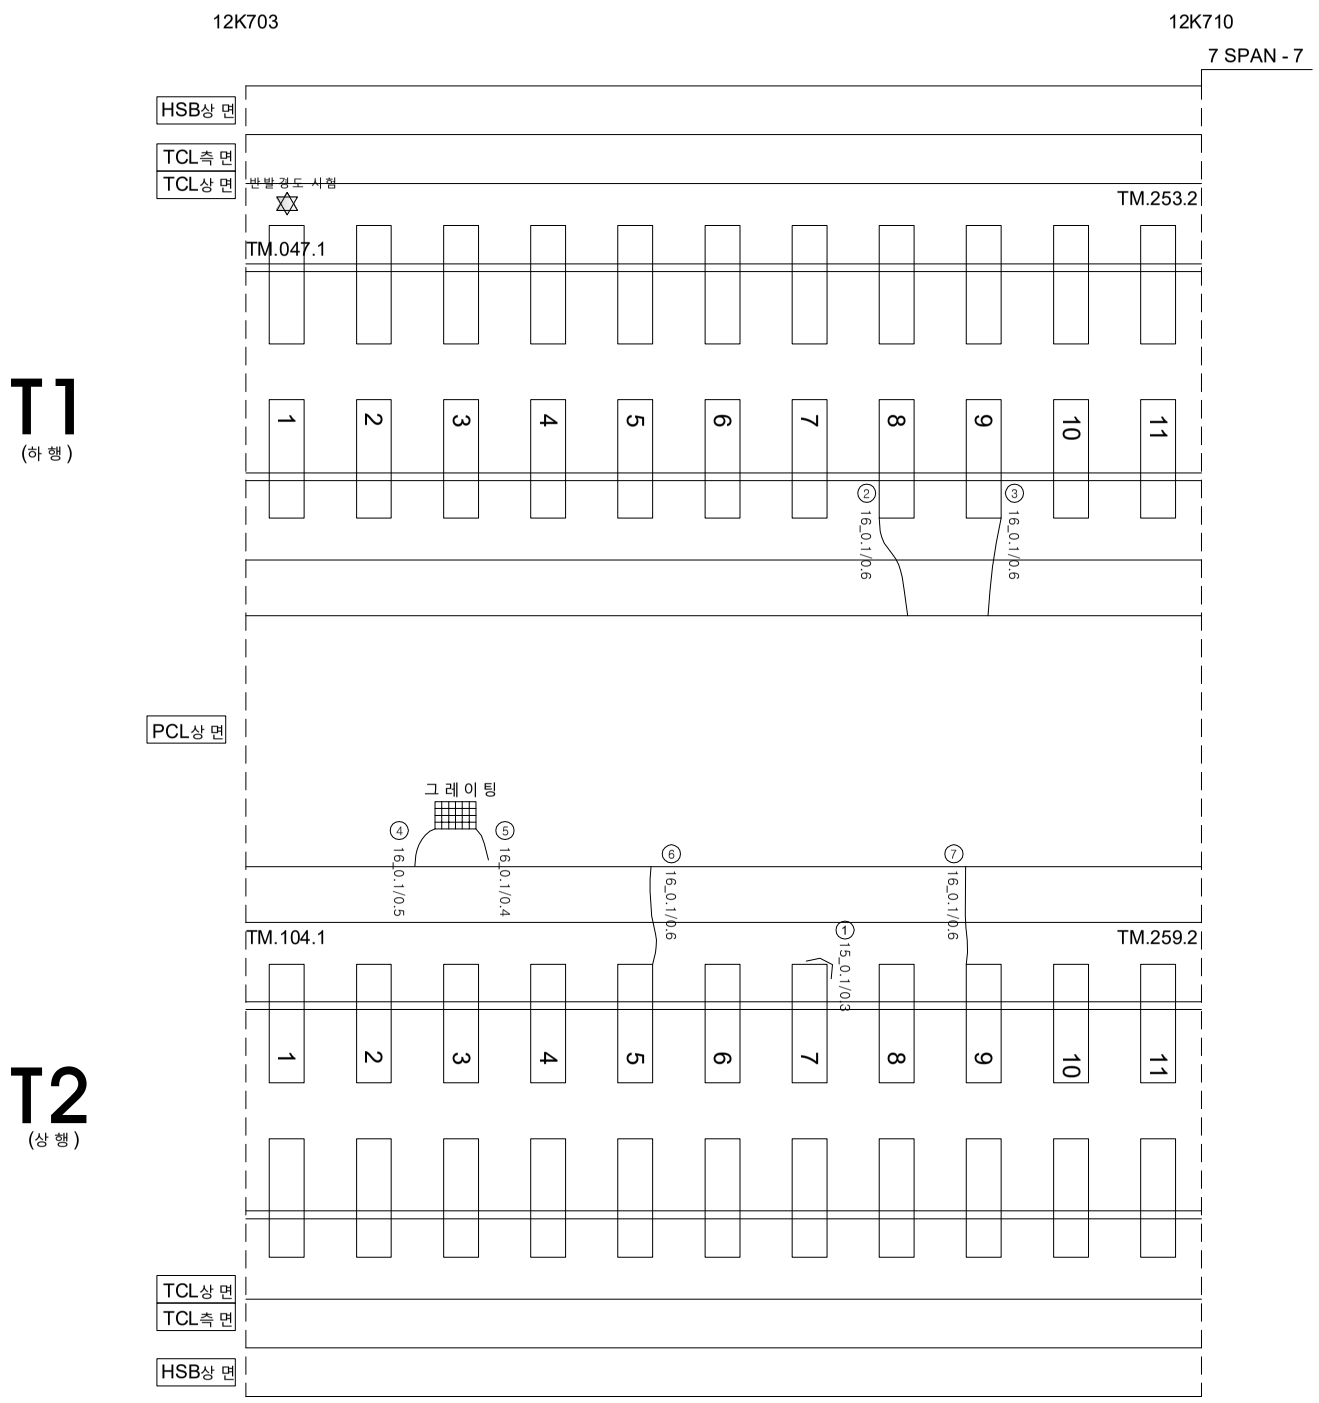
연번	손상	폭		연장		비고	연번	손상	폭		연장		비고
1	균열	0.1	㎜	0.30	m		56						
2	균열	0.1	㎜	0.60	m		57						
3	균열	0.1	㎜	0.60	m		58						
4	균열	0.1	㎜	0.40	m		59						
5	균열	0.1	㎜	0.40	m		60						
6	균열	0.1	㎜	0.60	m		61						
7	균열	0.1	㎜	0.60	m		62						
8							63						
9							64						
10							65						
11							66						
12							67						
13							68						
14							69						
15							70						
16							71						
17							72						
18							73						
19							74						
20							75						
21							76						
22							77						
23							78						
24							79						
25							80						
26							81						
27							82						
28							83						
29							84						
30							85						
31							86						
32							87						
33							88						
34							89						
35							90						
36							91						
37							92						
38							93						
39							94						
40							95						
41							96						
42							97						
43							98						
44							99						
45							100						
46							101						
47							102
