외관조사망도 번호
B4_금강교_79(12k710~12k717)

호남고속선 금강교_ 79(12.710~12.717km, S7-8)

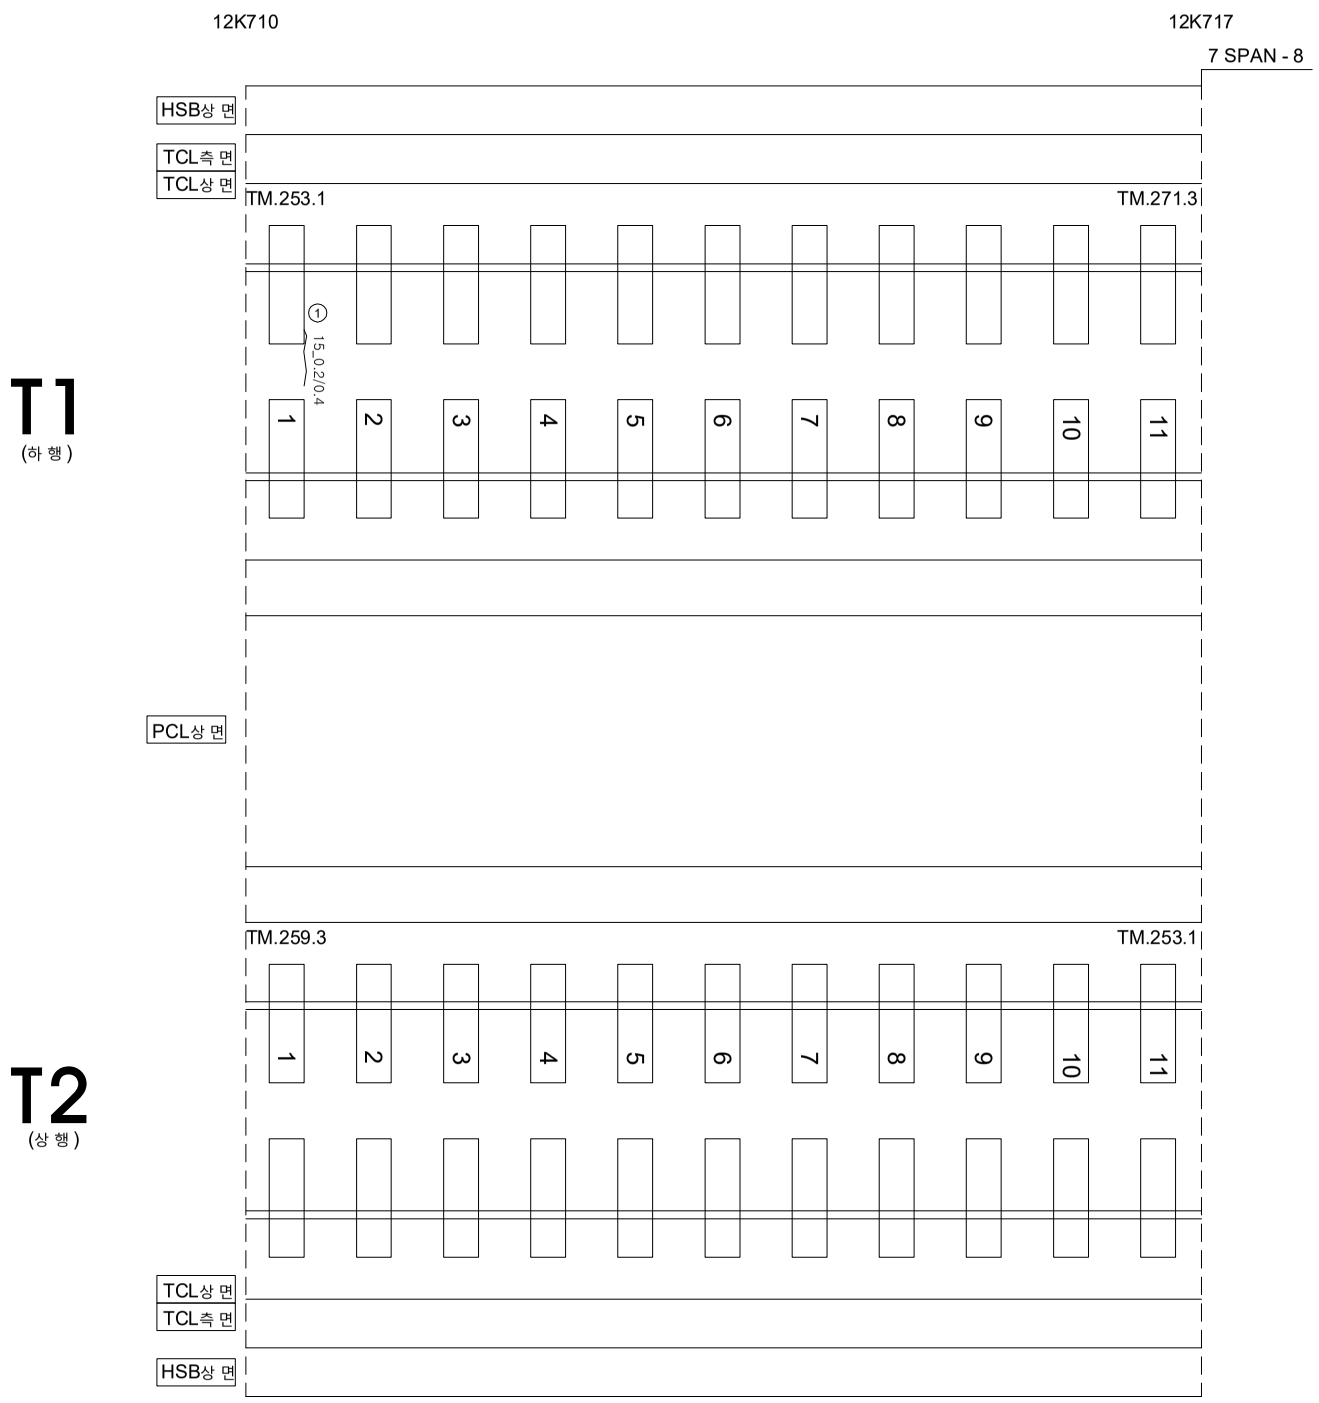
연번	손상	폭		연장		비고	연번	손상	폭		연장		비고
1	균열	0.2	㎜	0.40	m		56						
2							57						
3							58						
4							59						
5							60						
6							61						
7							62						
8							63						
9							64						
10							65						
11							66						
12							67						
13							68						
14							69						
15							70						
16							71						
17							72						
18							73						
19							74						
20							75						
21							76						
22							77						
23							78						
24							79						
25							80						
26							81						
27							82						
28							83						
29							84						
30							85						
31							86						
32							87						
33							88						
34							89						
35							90						
36							91						
37							92						
38							93						
39							94						
40							95						
41							96						
42							97						
43							98						
44							99						
45							100						
46							101						
47							102						
48							103						
49							104						
50							105						
51							106
