외관조사망도 번호
B4_금강교_85(12k752~12k759)

호남고속선 금강교_ 85(12.752~12.759km, S8-4)

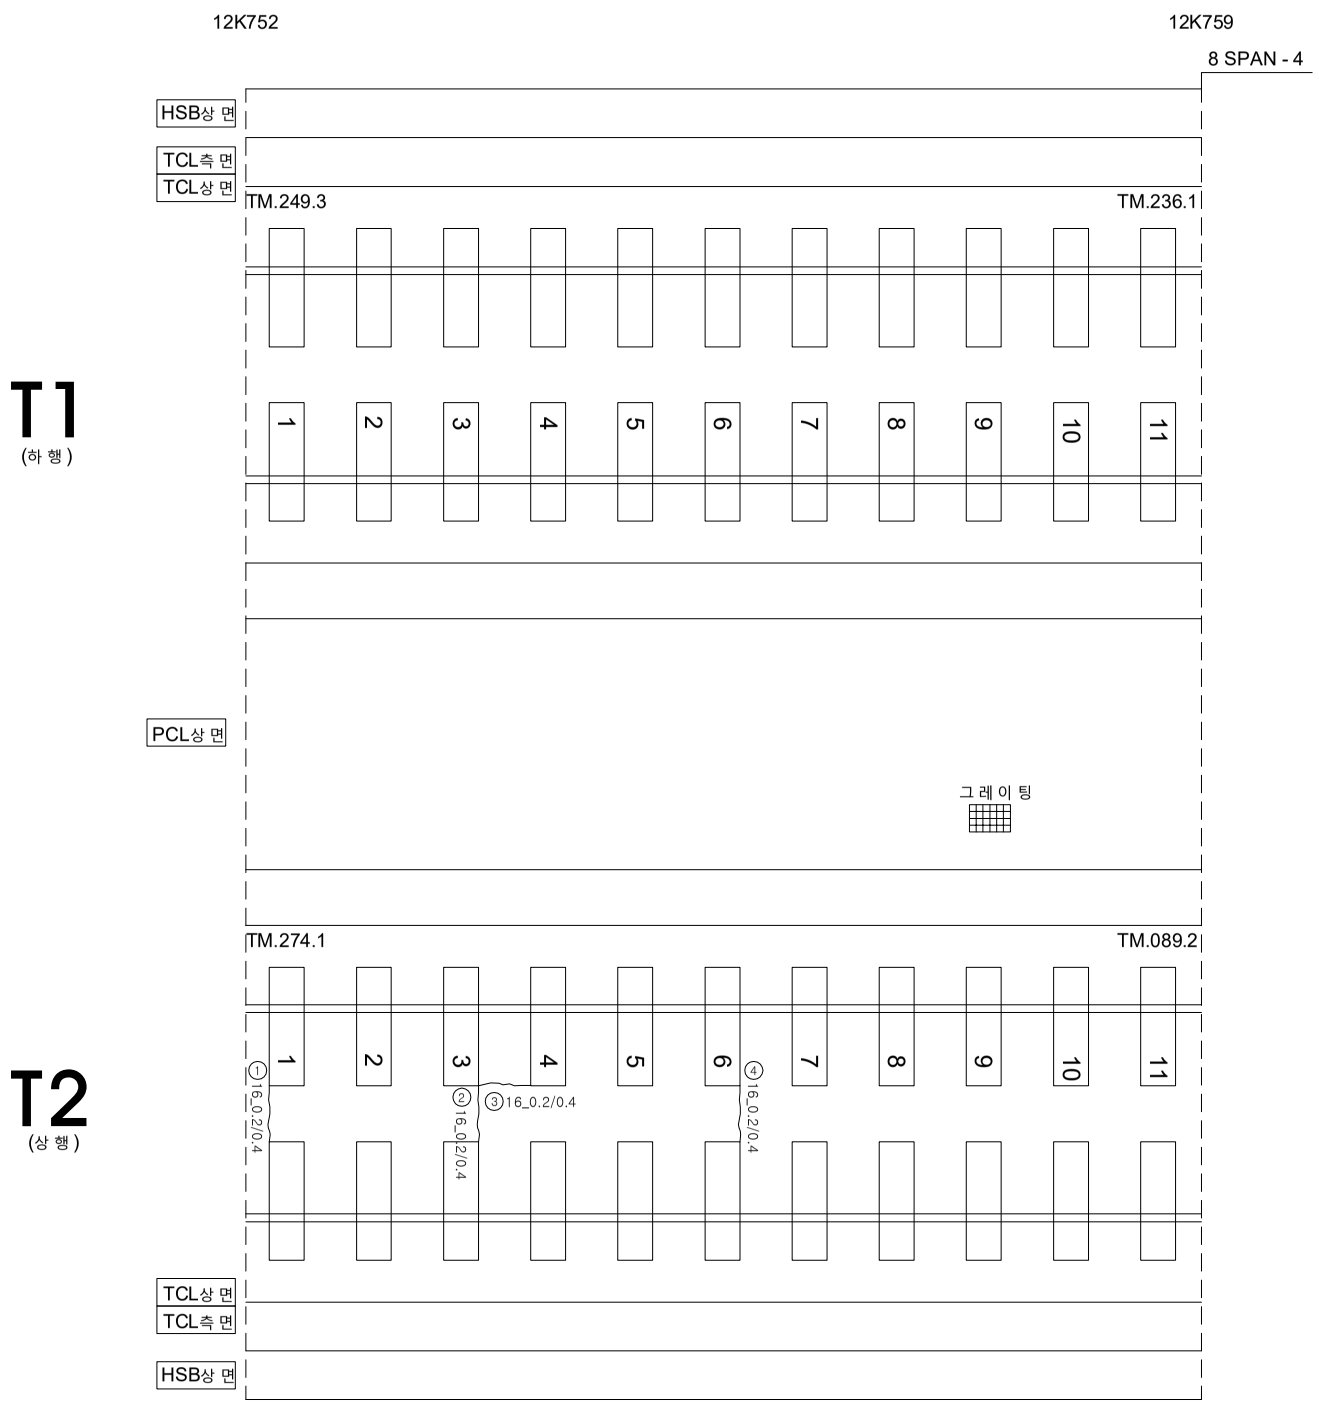
연번	손상	폭		연장		비고	연번	손상	폭		연장		비고
1	균열	0.2	㎜	0.40	m		56						
2	균열	0.2	㎜	0.40	m		57						
3	균열	0.2	㎜	0.40	m		58						
4	균열	0.2	㎜	0.40	m		59						
5							60						
6							61						
7							62						
8							63						
9							64						
10							65						
11							66						
12							67						
13							68						
14							69						
15							70						
16							71						
17							72						
18							73						
19							74						
20							75						
21							76						
22							77						
23							78						
24							79						
25							80						
26							81						
27							82						
28							83						
29							84						
30							85						
31							86						
32							87						
33							88						
34							89						
35							90						
36							91						
37							92						
38							93						
39							94						
40							95						
41							96						
42							97						
43							98						
44							99						
45							100						
46							101						
47							102						
48							103						
49							104
