외관조사망도 번호
B4_금강교_88(12k773~12k780)

호남고속선 금강교_ 88(12.773~12.780km, S8-7)

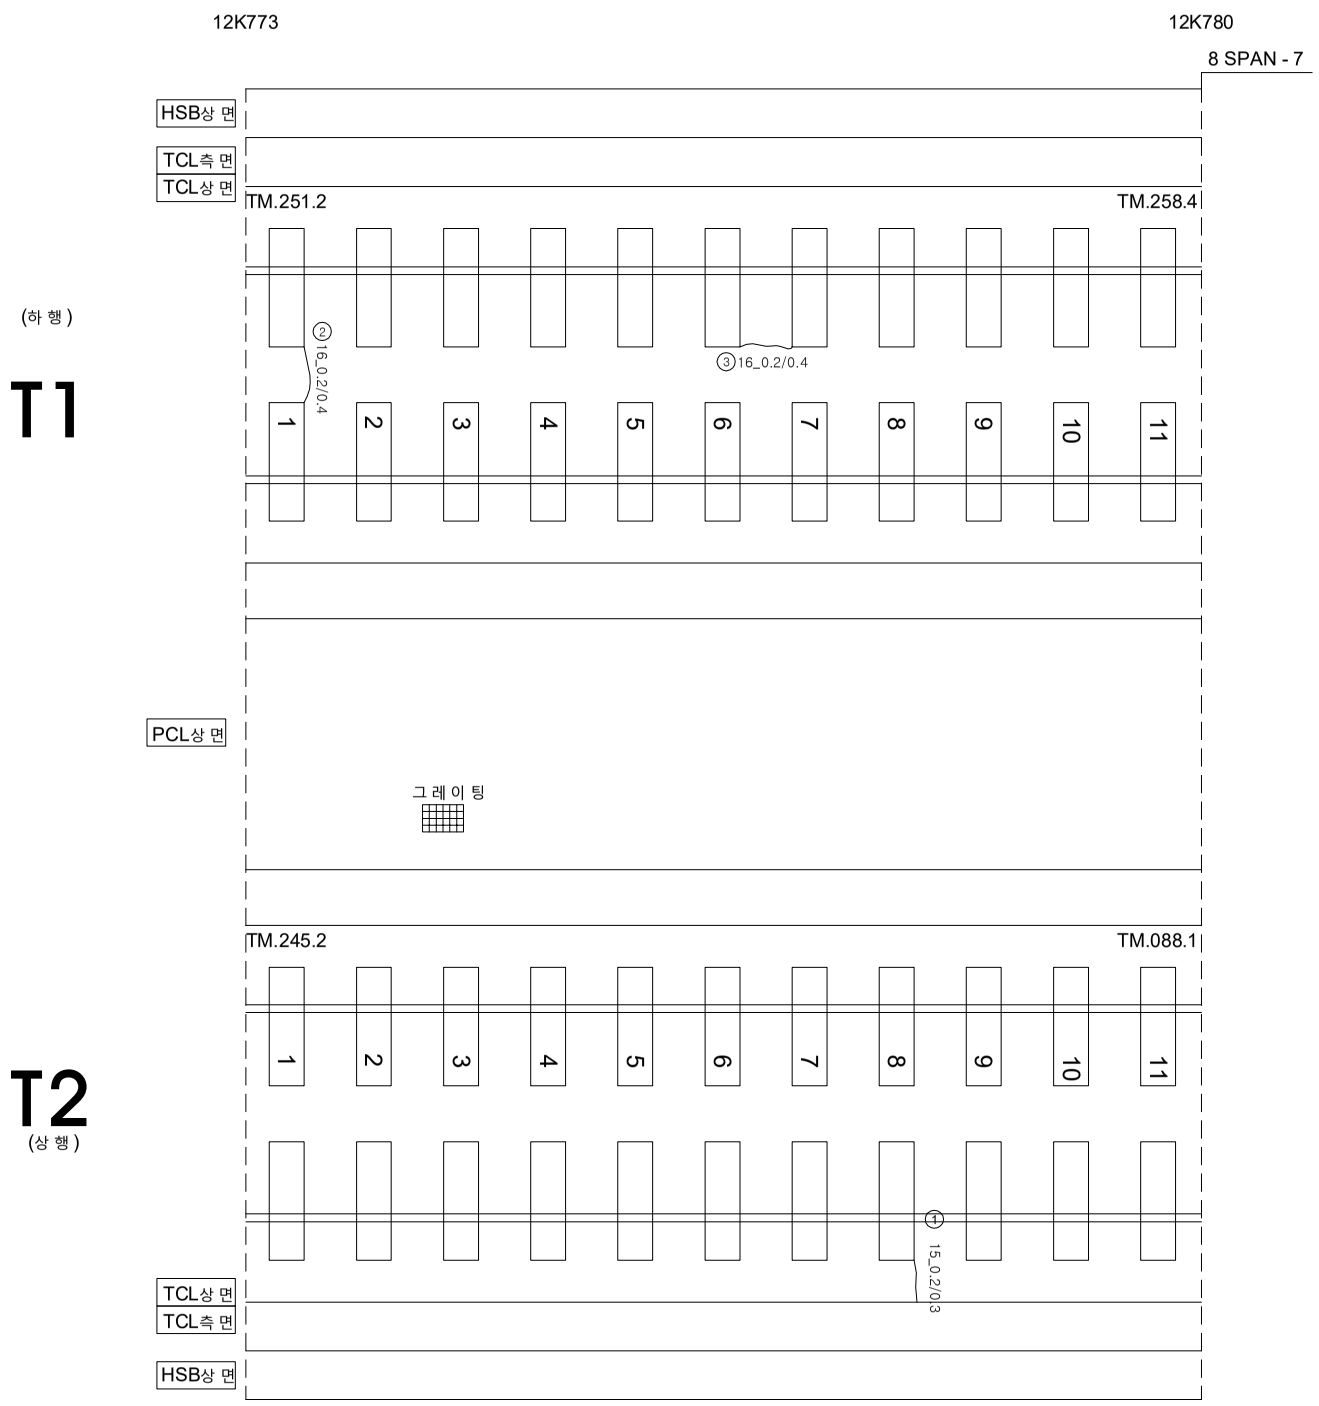
연번	손상	폭		연장		비고	연번	손상	폭		연장		비고
1	균열	0.2	㎜	0.30	m		56						
2	균열	0.2	㎜	0.40	m		57						
3	균열	0.2	㎜	0.40	m		58						
4							59						
5							60						
6							61						
7							62						
8							63						
9							64						
10							65						
11							66						
12							67						
13							68						
14							69						
15							70						
16							71						
17							72						
18							73						
19							74						
20							75						
21							76						
22							77						
23							78						
24							79						
25							80						
26							81						
27							82						
28							83						
29							84						
30							85						
31							86						
32							87						
33							88						
34							89						
35							90						
36							91						
37							92						
38							93						
39							94						
40							95						
41							96						
42							97						
43							98						
44							99						
45							100						
46							101						
47							102						
48							103						
49							104						
50							105
