외관조사망도 번호
B4_금강교_89(12k780~12k787)

호남고속선 금강교_ 89(12.780~12.787km, S8-8)

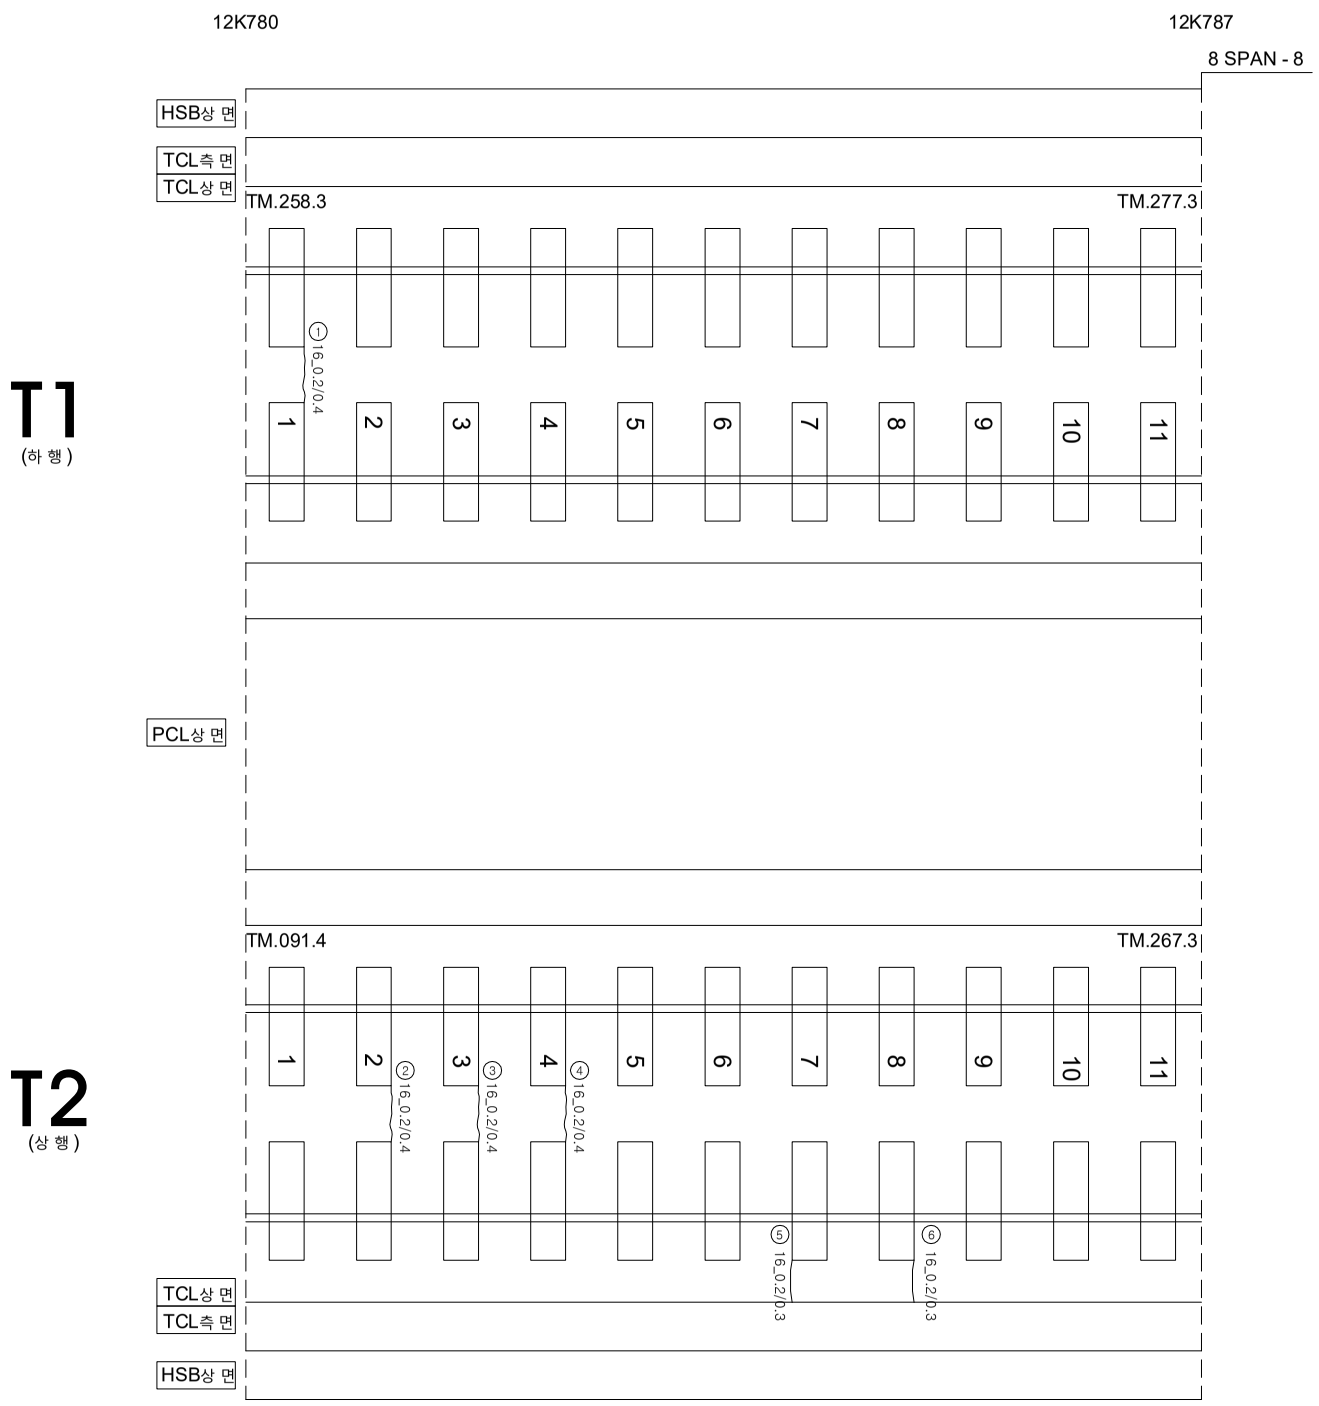
연번	손상	폭		연장		비고	연번	손상	폭		연장		비고
1	균열	0.2	㎜	0.40	m		56						
2	균열	0.2	㎜	0.40	m		57						
3	균열	0.2	㎜	0.40	m		58						
4	균열	0.2	㎜	0.40	m		59						
5	균열	0.2	㎜	0.30	m		60						
6	균열	0.2	㎜	0.30	m		61						
7							62						
8							63						
9							64						
10							65						
11							66						
12							67						
13							68						
14							69						
15							70						
16							71						
17							72						
18							73						
19							74						
20							75						
21							76						
22							77						
23							78						
24							79						
25							80						
26							81						
27							82						
28							83						
29							84						
30							85						
31							86						
32							87						
33							88						
34							89						
35							90						
36							91						
37							92						
38							93						
39							94						
40							95						
41							96						
42							97						
43							98						
44							99						
45							100						
46							101						
47							102						
48							103
