호남고속선 금강교_92(12.801~12.806, 접속부)

외관조사망도 번호
B4_금강교_92(12k801~12k806)

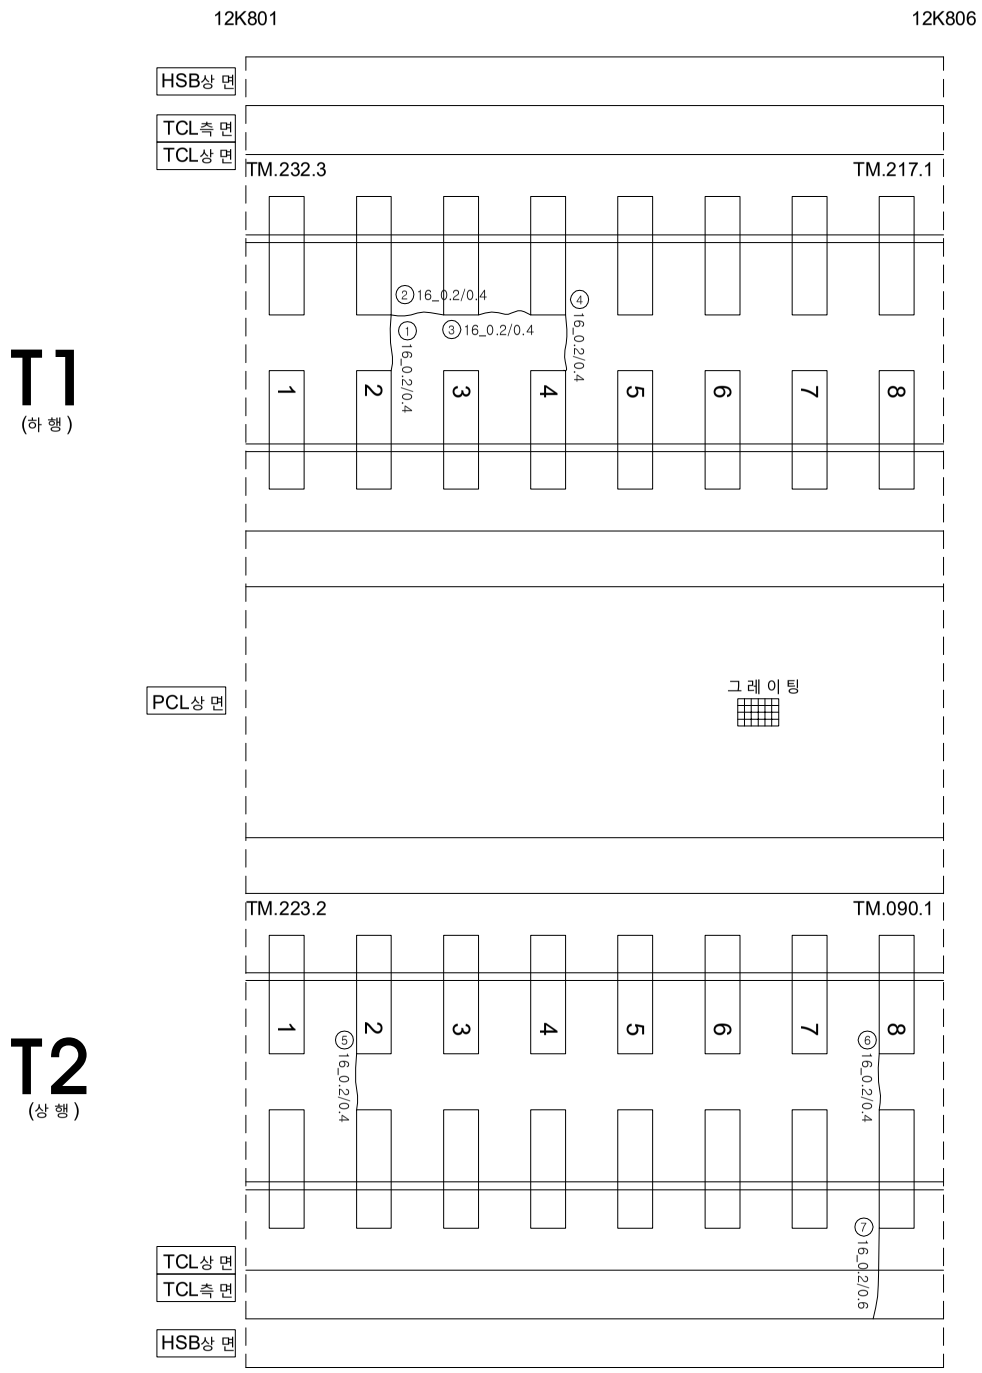
연번	손상	폭		연장		비고	연번	손상	폭		연장		비고
1	균열	0.2	㎜	0.40	m		56						
2	균열	0.2	㎜	0.40	m		57						
3	균열	0.2	㎜	0.40	m		58						
4	균열	0.2	㎜	0.40	m		59						
5	균열	0.2	㎜	0.40	m		60						
6	균열	0.2	㎜	0.40	m		61						
7	균열	0.2	㎜	0.60	m		62						
8							63						
9							64						
10							65						
11							66						
12							67						
13							68						
14							69						
15							70						
16							71						
17							72						
18							73						
19							74						
20							75						
21							76						
22							77						
23							78						
24							79						
25							80						
26							81						
27							82						
28							83						
29							84						
30							85						
31							86						
32							87						
33							88						
34							89						
35							90						
36							91						
37							92						
38							93						
39							94						
40							95						
41							96						
42							97						
43							98						
44							99						
45							100						
46							101						
47							102
