외관조사망도 번호
U3_부용1터널_2(12K852~12K861)

호남고속선 부용1터널_2(12.852~12.861km, 접속부)

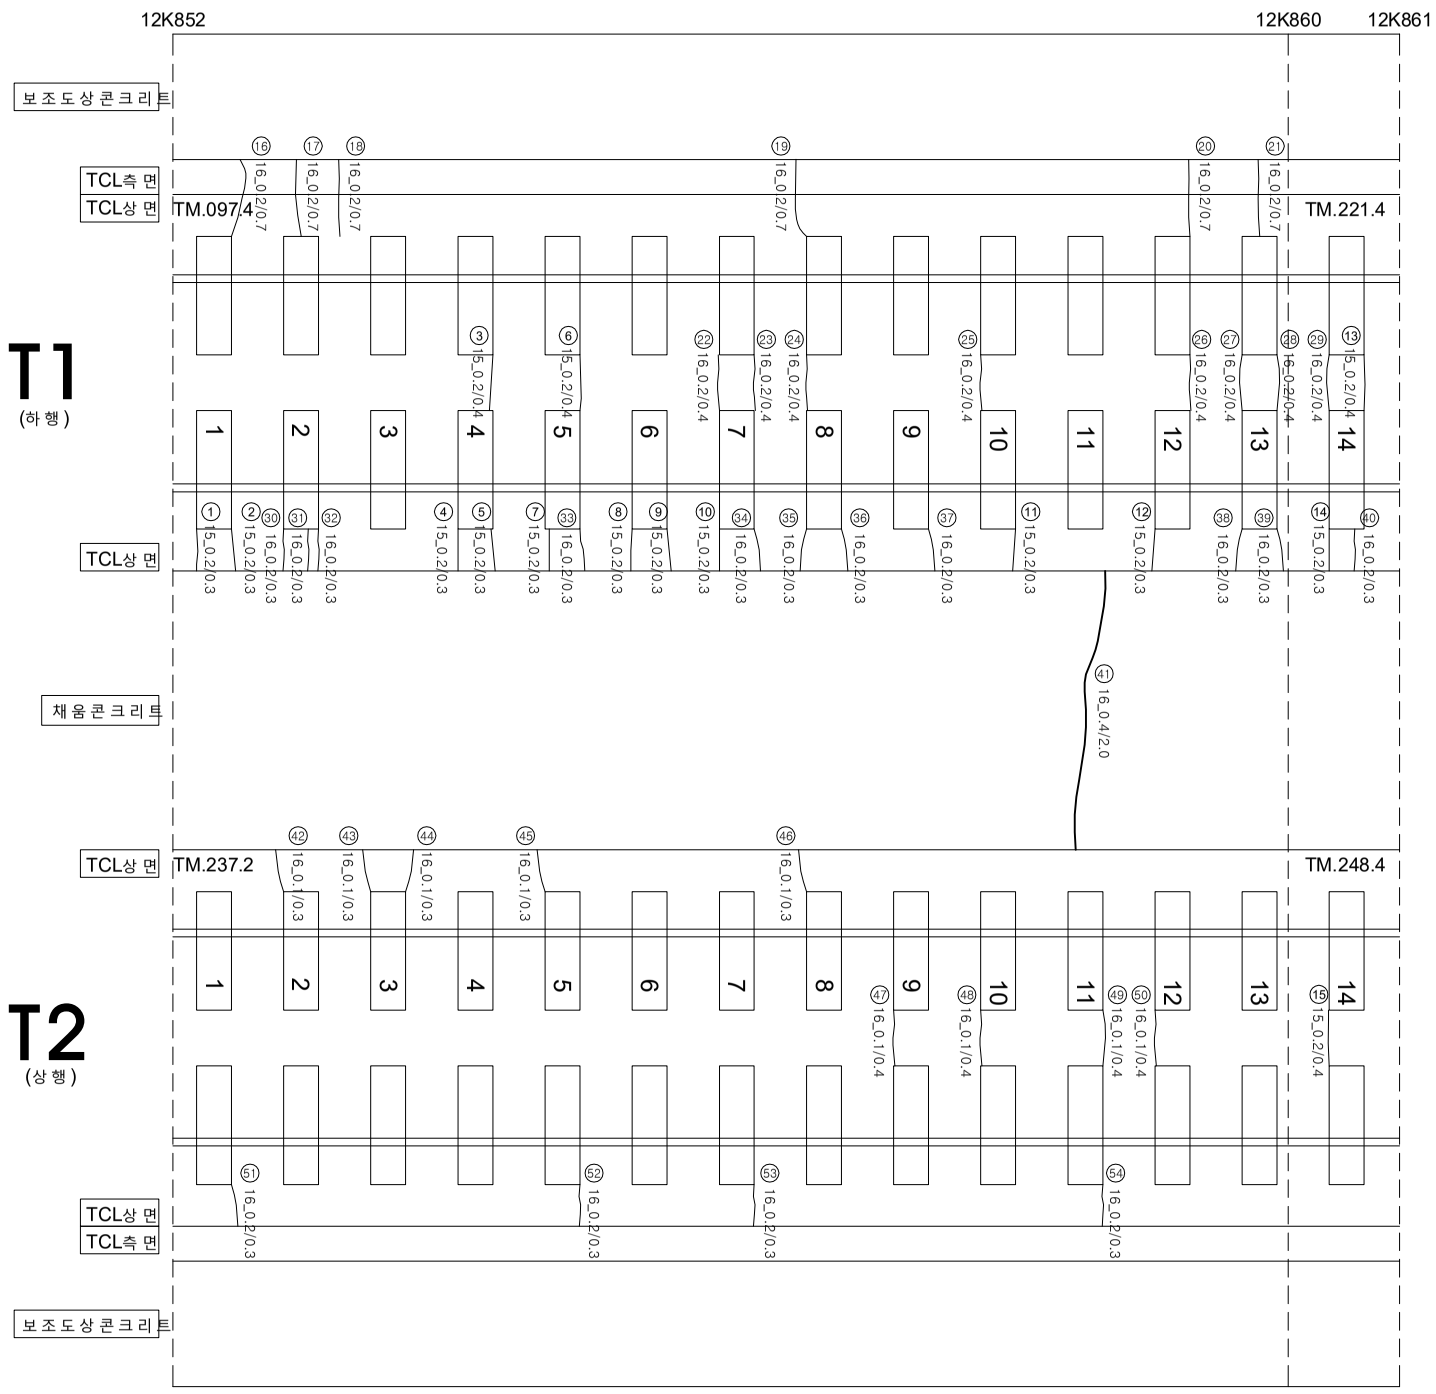
연번	손상	폭		연장		비고	연번	손상	폭		연장		비고
1	균열	0.2	㎜	0.3	m		56						
2	균열	0.2	㎜	0.3	m		57						
3	균열	0.2	㎜	0.4	m		58						
4	균열	0.2	㎜	0.3	m		59						
5	균열	0.2	㎜	0.3	m		60						
6	균열	0.2	㎜	0.4	m		61						
7	균열	0.2	㎜	0.3	m		62						
8	균열	0.2	㎜	0.3	m		63						
9	균열	0.2	㎜	0.3	m		64						
10	균열	0.2	㎜	0.3	m		65						
11	균열	0.2	㎜	0.3	m		66						
12	균열	0.2	㎜	0.3	m		67						
13	균열	0.2	㎜	0.4	m		68						
14	균열	0.2	㎜	0.3	m		69						
15	균열	0.2	㎜	0.4	m		70						
16	균열	0.2	㎜	0.7	m		71						
17	균열	0.2	㎜	0.7	m		72						
18	균열	0.2	㎜	0.7	m		73						
19	균열	0.2	㎜	0.7	m		74						
20	균열	0.2	㎜	0.7	m		75						
21	균열	0.2	㎜	0.7	m		76						
22	균열	0.2	㎜	0.4	m		77						
23	균열	0.2	㎜	0.4	m		78						
24	균열	0.2	㎜	0.4	m		79						
25	균열	0.2	㎜	0.4	m		80						
26	균열	0.2	㎜	0.4	m		81						
27	균열	0.2	㎜	0.4	m		82						
28	균열	0.2	㎜	0.4	m		83						
29	균열	0.2	㎜	0.4	m		84						
30	균열	0.2	㎜	0.3	m		85						
31	균열	0.2	㎜	0.3	m		86						
32	균열	0.2	㎜	0.3	m		87						
33	균열	0.2	㎜	0.3	m		88

34	균열	0.2	㎜	0.3	m		89						
35	균열	0.2	㎜	0.3	m		90						
36	균열	0.2	㎜	0.3	m		91						
37	균열	0.2	㎜	0.3	m		92						
38	균열	0.2	㎜	0.3	m		93						
39	균열	0.2	㎜	0.3	m		94						
40	균열	0.2	㎜	0.3	m		95						
41	균열	0.4	㎜	2.0	m		96						
42	균열	0.1	㎜	0.3	m		97						
43	균열	0.1	㎜	0.3	m		98						
44	균열	0.1	㎜	0.3	m		99						
45	균열	0.1	㎜	0.3	m		100						
46	균열	0.1	㎜	0.3	m		101						
47	균열	0.1	㎜	0.4	m		102						
48	균열	0.1	㎜	0.4	m		103						
49	균열	0.1	㎜	0.4	m		104						
50	균열	0.1	㎜	0.4	m		105						
51	균열	0.2	㎜	0.3	m		106						
52	균열	0.2	㎜	0.3	m		107						
53	균열	0.2	㎜	0.3	m		108						
54	균열	0.2	㎜	0.3	m		109						
55							110
