외관조사망도 번호
U3_부용1터널_25(13K080~13K090)

호남고속선 부용1터널_25(13.080~13.090km, S23)

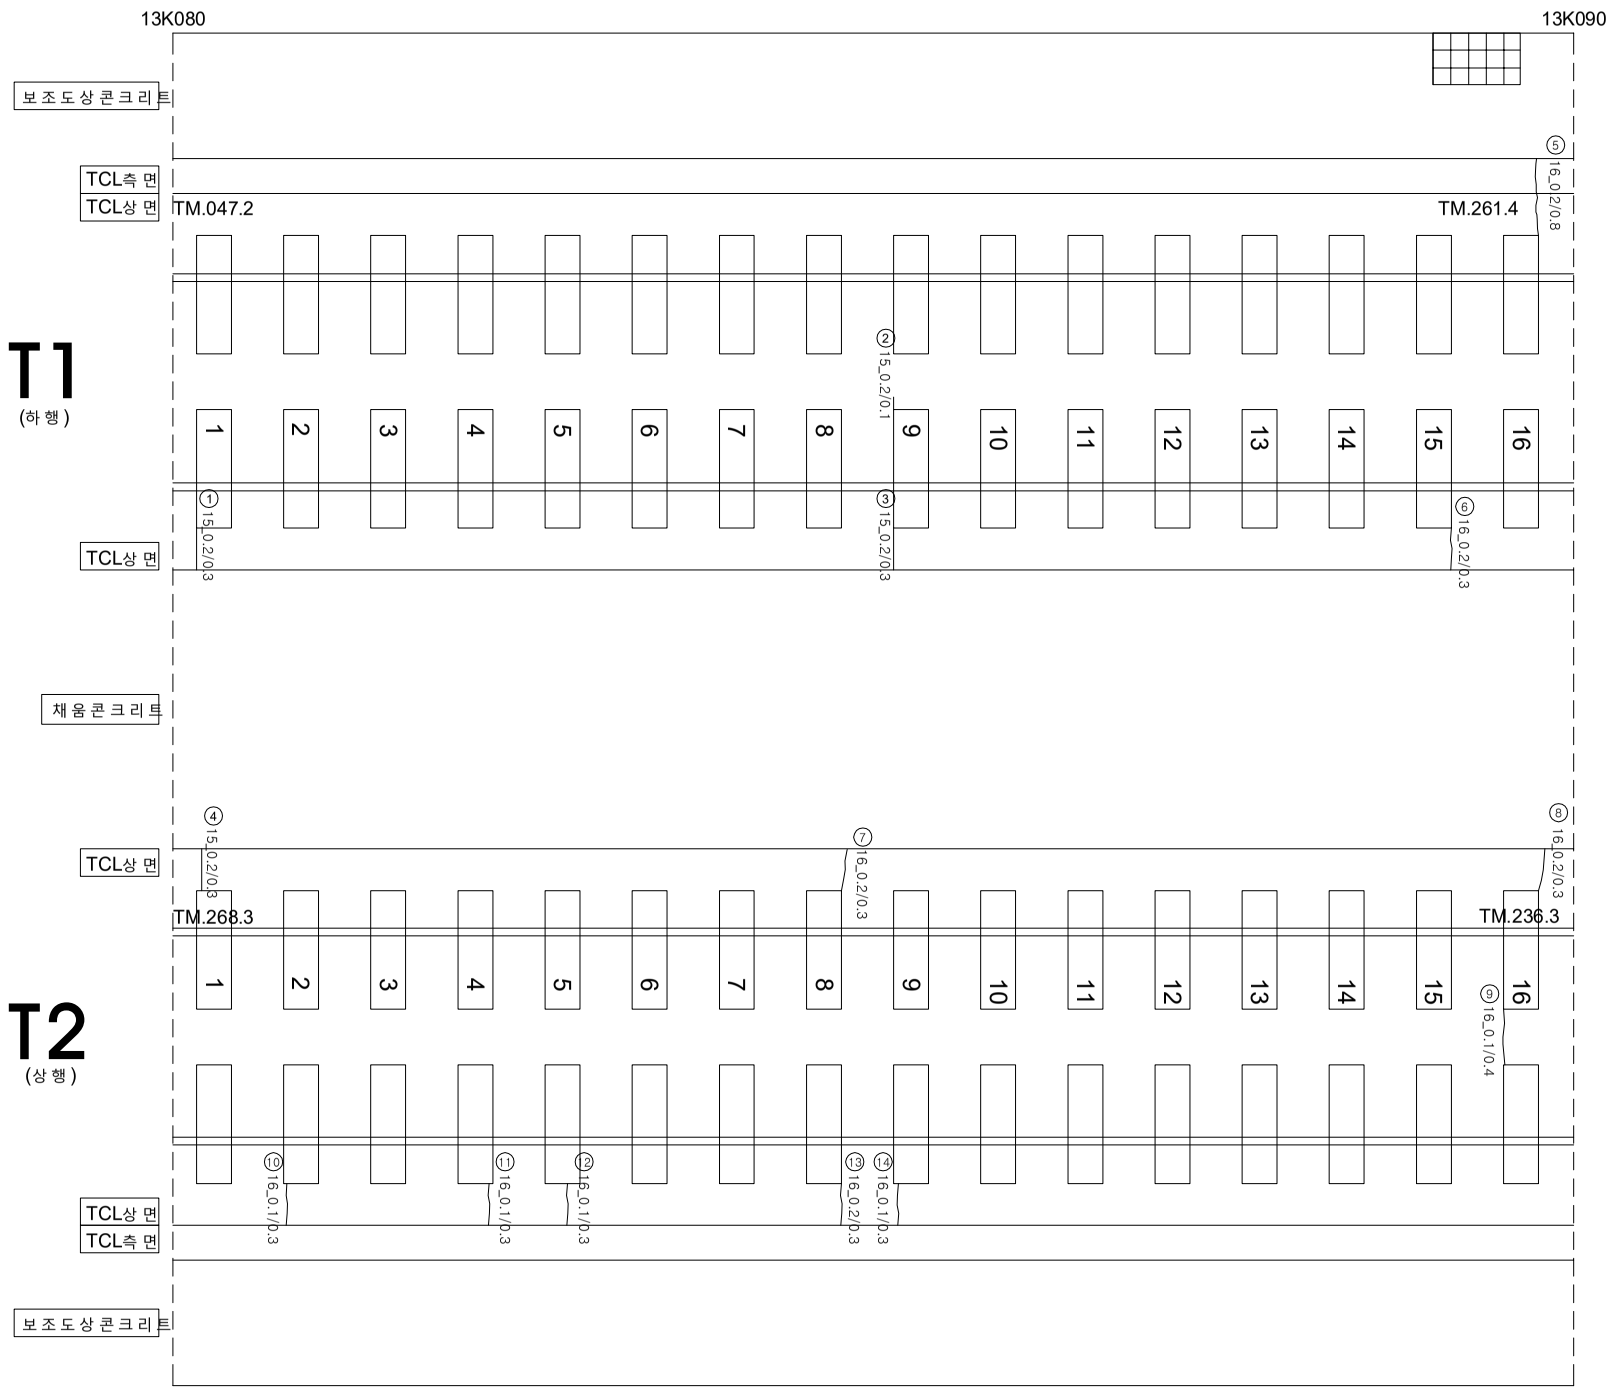
연번	손상	폭		연장		비고	연번	손상	폭		연장		비고
1	균열	0.2	㎜	0.3	m		56						
2	균열	0.2	㎜	0.1	m		57						
3	균열	0.2	㎜	0.3	m		58						
4	균열	0.2	㎜	0.3	m		59						
5	균열	0.2	㎜	0.8	m		60						
6	균열	0.2	㎜	0.3	m		61						
7	균열	0.2	㎜	0.3	m		62						
8	균열	0.2	㎜	0.3	m		63						
9	균열	0.1	㎜	0.4	m		64						
10	균열	0.1	㎜	0.3	m		65						
11	균열	0.1	㎜	0.3	m		66						
12	균열	0.1	㎜	0.3	m		67						
13	균열	0.2	㎜	0.3	m		68						
14	균열	0.1	㎜	0.3	m		69						
15							70						
16							71						
17							72						
18							73						
19							74						
20							75						
21							76						
22							77						
23							78						
24							79						
25							80						
26							81						
27							82						
28							83						
29							84						
30							85						
31							86						
32							87						
33							88						
34							89						
35							90						
36							91						
37							92						
38							93						
39							94						
40							95						
41							96						
42							97						
43							98						
44							99

45							100						
46							101						
47							102						
48							103						
49							104						
50							105						
51							106						
52							107						
53							108						
54							109						
55							110
