호남고속선 부용1터널_35(13.180~13.190km, S33)

외관조사망도 번호
U3_부용1터널_35(13K180~13K190)

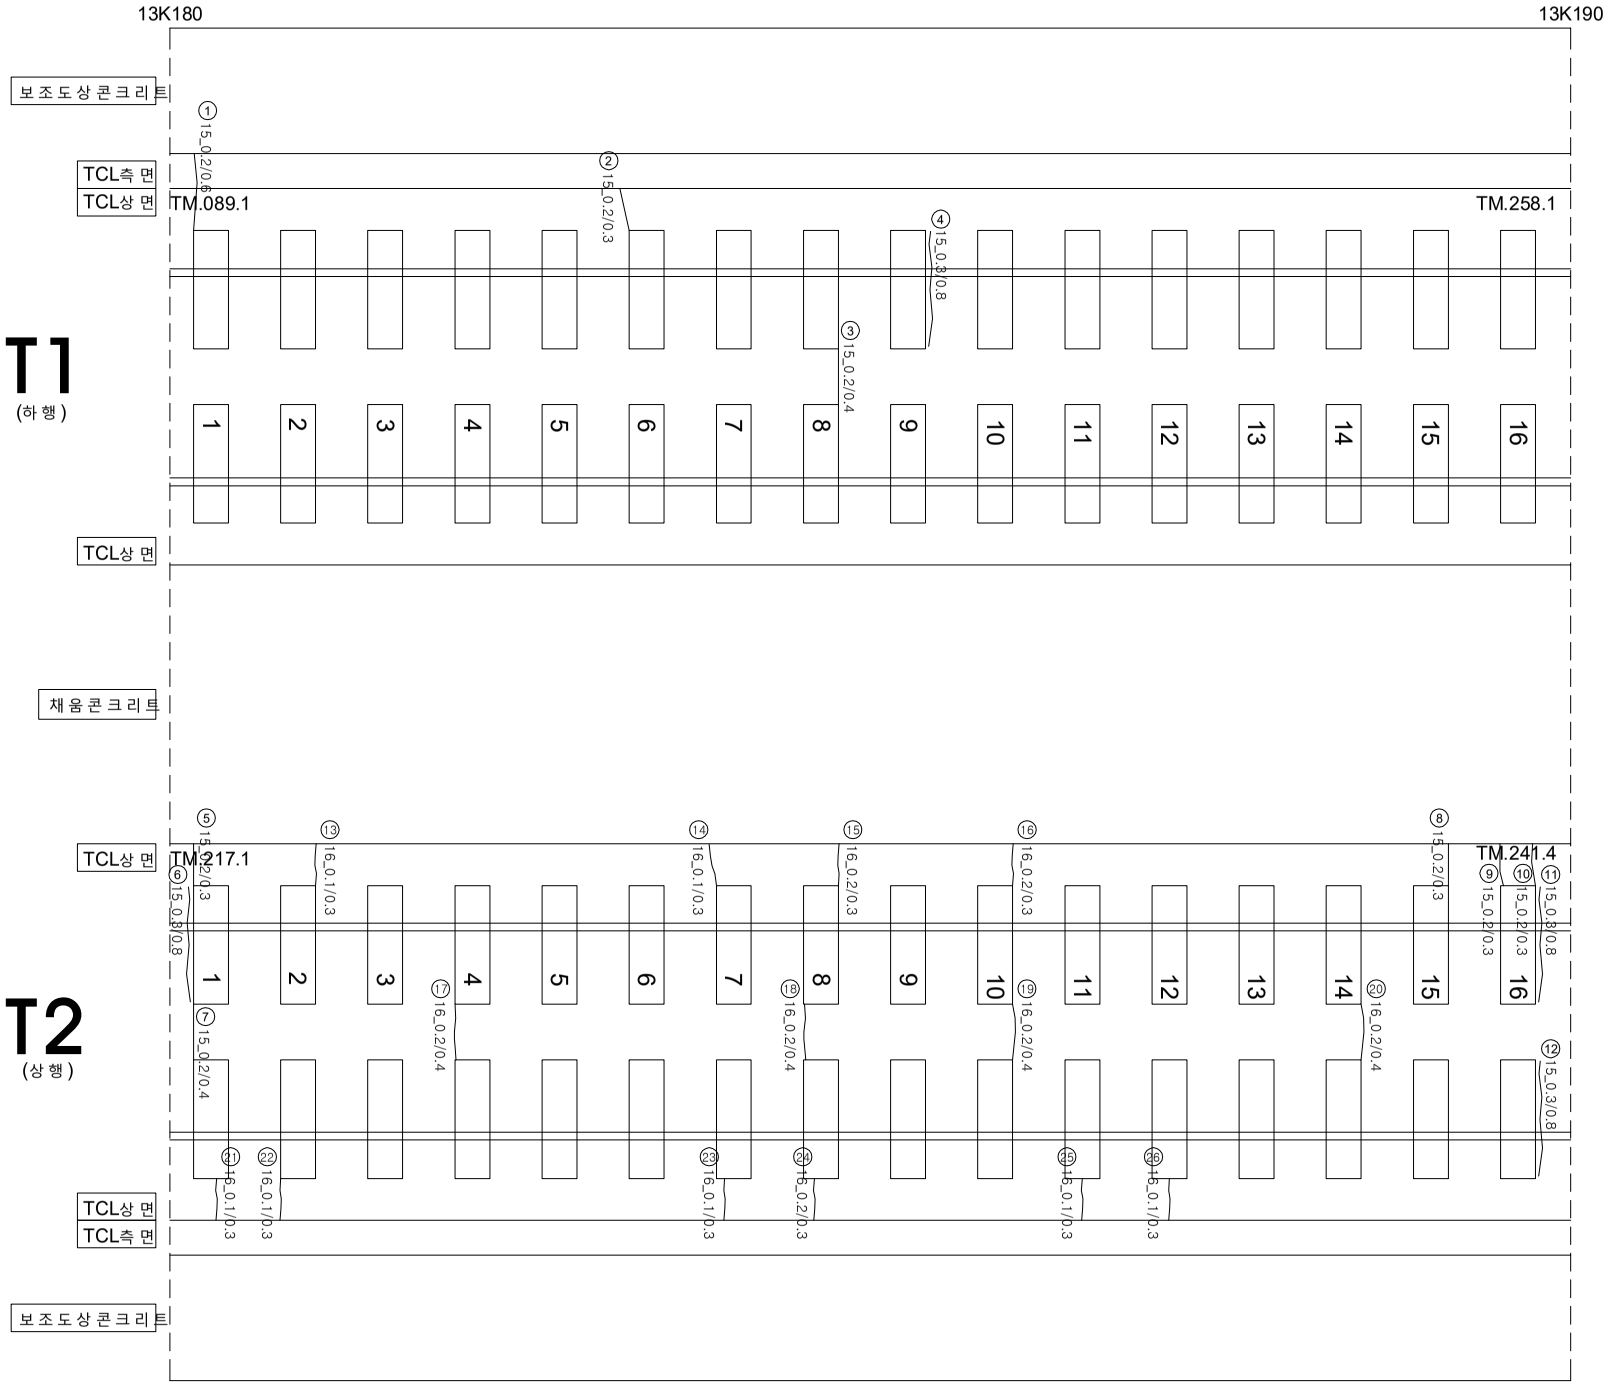
연번	손상	폭		연장		비고	연번	손상	폭		연장		비고
1	균열	0.2	㎜	0.6	m		56						
2	균열	0.2	㎜	0.3	m		57						
3	균열	0.2	㎜	0.4	m		58						
4	경계부 균열	0.3	㎜	0.8	m		59						
5	균열	0.2	㎜	0.3	m		60						
6	경계부 균열	0.3	㎜	0.8	m		61						
7	균열	0.2	㎜	0.4	m		62						
8	균열	0.2	㎜	0.3	m		63						
9	균열	0.2	㎜	0.3	m		64						
10	균열	0.2	㎜	0.3	m		65						
11	경계부 균열	0.3	㎜	0.8	m		66						
12	경계부 균열	0.3	㎜	0.8	m		67						
13	균열	0.1	㎜	0.3	m		68						
14	균열	0.1	㎜	0.3	m		69						
15	균열	0.2	㎜	0.3	m		70						
16	균열	0.2	㎜	0.3	m		71						
17	균열	0.2	㎜	0.4	m		72						
18	균열	0.2	㎜	0.4	m		73						
19	균열	0.2	㎜	0.4	m		74						
20	균열	0.2	㎜	0.4	m		75						
21	균열	0.1	㎜	0.3	m		76						
22	균열	0.1	㎜	0.3	m		77						
23	균열	0.1	㎜	0.3	m		78						
24	균열	0.2	㎜	0.3	m		79						
25	균열	0.1	㎜	0.3	m		80						
26	균열	0.1	㎜	0.3	m		81						
27							82						
28							83						
29							84						
30							85						
31							86						
32							87						
33							88						
34							89						
35							90						
36							91

37							92						
38							93						
39							94						
40							95						
41							96						
42							97						
43							98						
44							99						
45							100						
46							101						
47							102						
48							103						
49							104						
50							105						
51							106						
52							107						
53							108						
54							109						
55							110
