호남고속선 부용1터널_42(13.250~13.260km, S40)

외관조사망도 번호
U3_부용1터널_42(13K250~13K260)

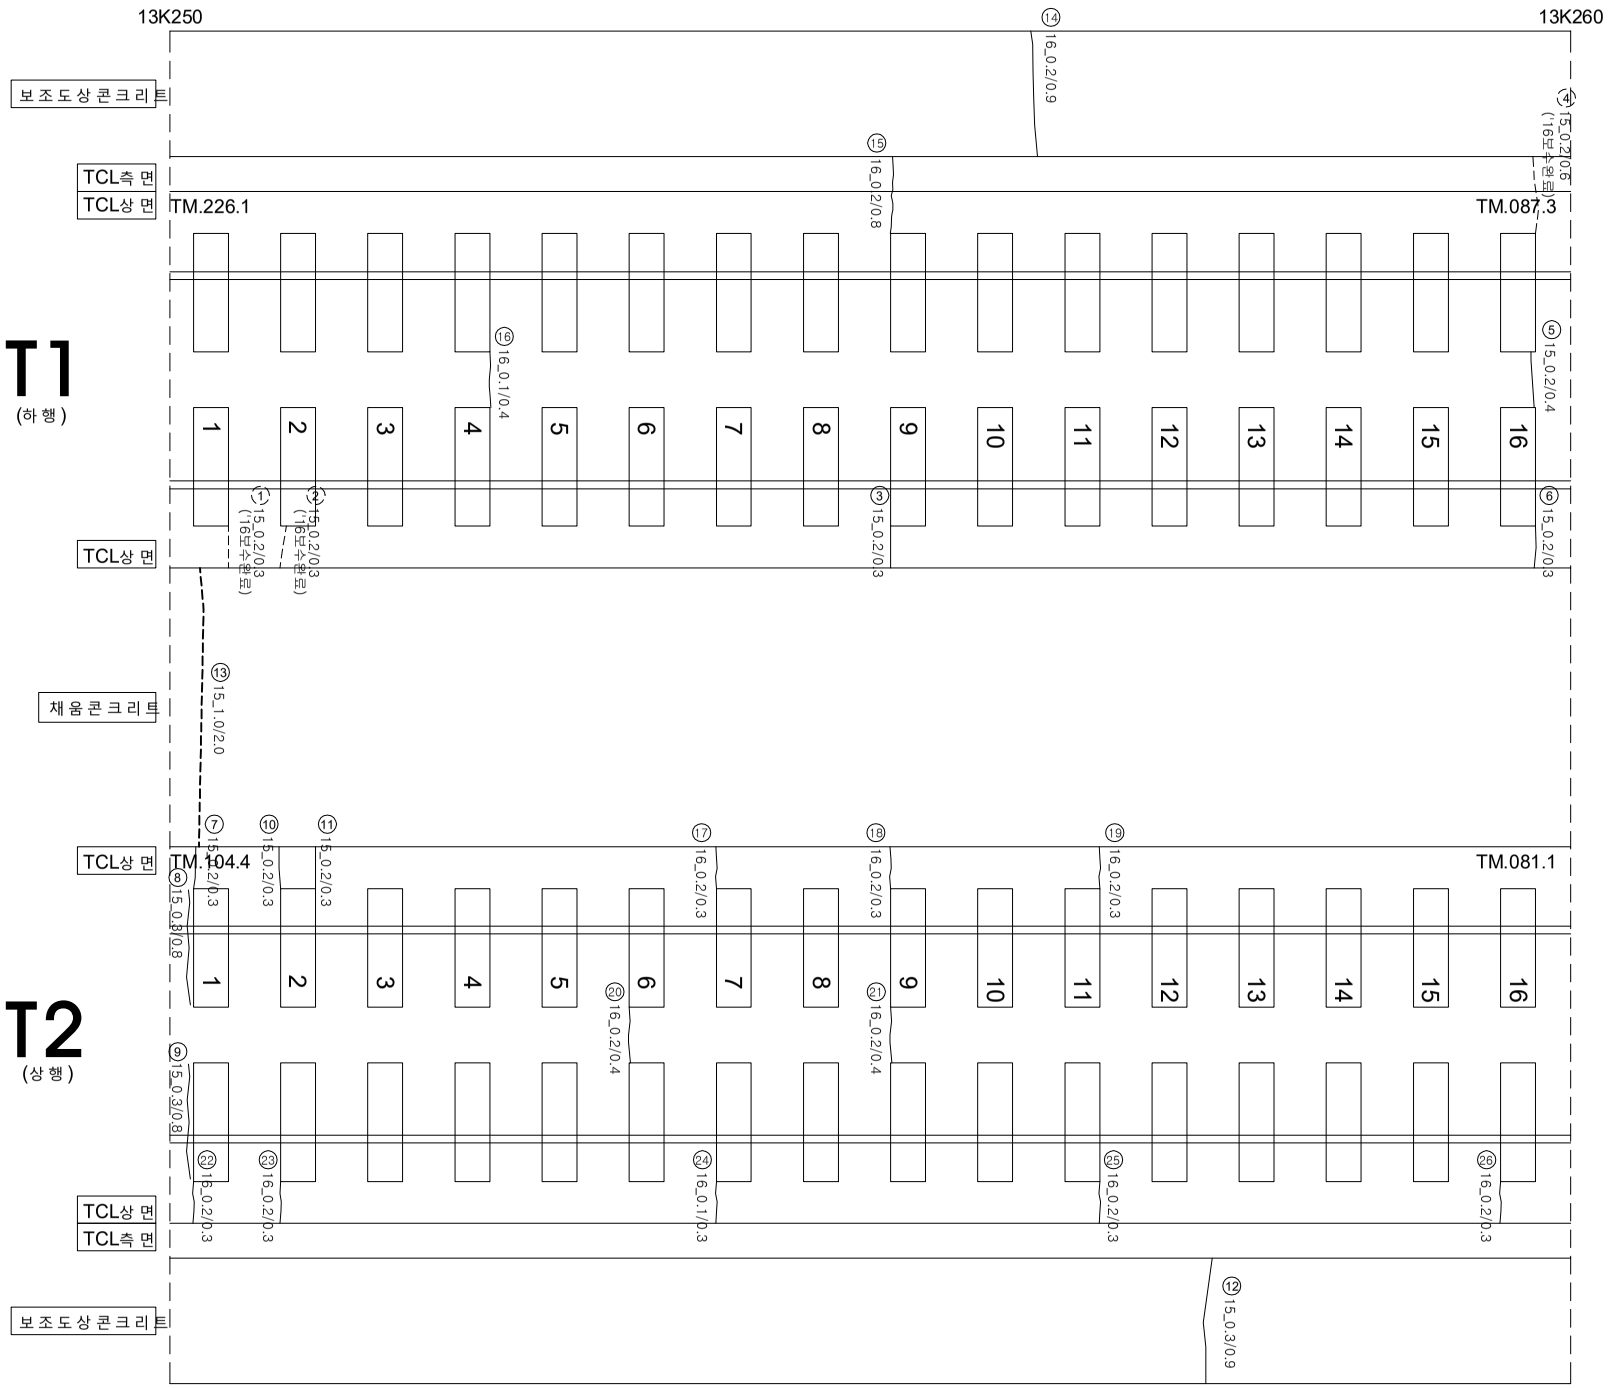
연번	손상	폭		연장		비고	연번	손상	폭		연장		비고
1	균열	0.2	㎜	0.3	m	보수완료	56						
2	균열	0.2	㎜	0.3	m	보수완료	57						
3	균열	0.2	㎜	0.3	m		58						
4	균열	0.2	㎜	0.6	m	보수완료	59						
5	균열	0.2	㎜	0.4	m		60						
6	균열	0.2	㎜	0.3	m		61						
7	균열	0.2	㎜	0.3	m		62						
8	경계부 균열	0.3	㎜	0.8	m		63						
9	경계부 균열	0.3	㎜	0.8	m		64						
10	균열	0.2	㎜	0.3	m		65						
11	균열	0.2	㎜	0.3	m		66						
12	균열	0.3	㎜	0.9	m		67						
13	균열	1.0	㎜	2.0	m		68						
14	균열	0.2	㎜	0.9	m		69						
15	균열	0.2	㎜	0.8	m		70						
16	균열	0.1	㎜	0.4	m		71						
17	균열	0.2	㎜	0.3	m		72						
18	균열	0.2	㎜	0.3	m		73						
19	균열	0.2	㎜	0.3	m		74						
20	균열	0.2	㎜	0.4	m		75						
21	균열	0.2	㎜	0.4	m		76						
22	균열	0.2	㎜	0.3	m		77						
23	균열	0.2	㎜	0.3	m		78						
24	균열	0.1	㎜	0.3	m		79						
25	균열	0.2	㎜	0.3	m		80						
26	균열	0.2	㎜	0.3	m		81						
27							82						
28							83						
29							84						
30							85						
31							86						
32							87						
33							88						
34							89						
35							90						
36							91

37							92						
38							93						
39							94						
40							95						
41							96						
42							97						
43							98						
44							99						
45							100						
46							101						
47							102						
48							103						
49							104						
50							105						
51							106						
52							107						
53							108						
54							109						
55							110
