호남고속선 부용1터널_44(13.270~13.280km, S42)

외관조사망도 번호
U3_부용1터널_44(13K270~13K280)

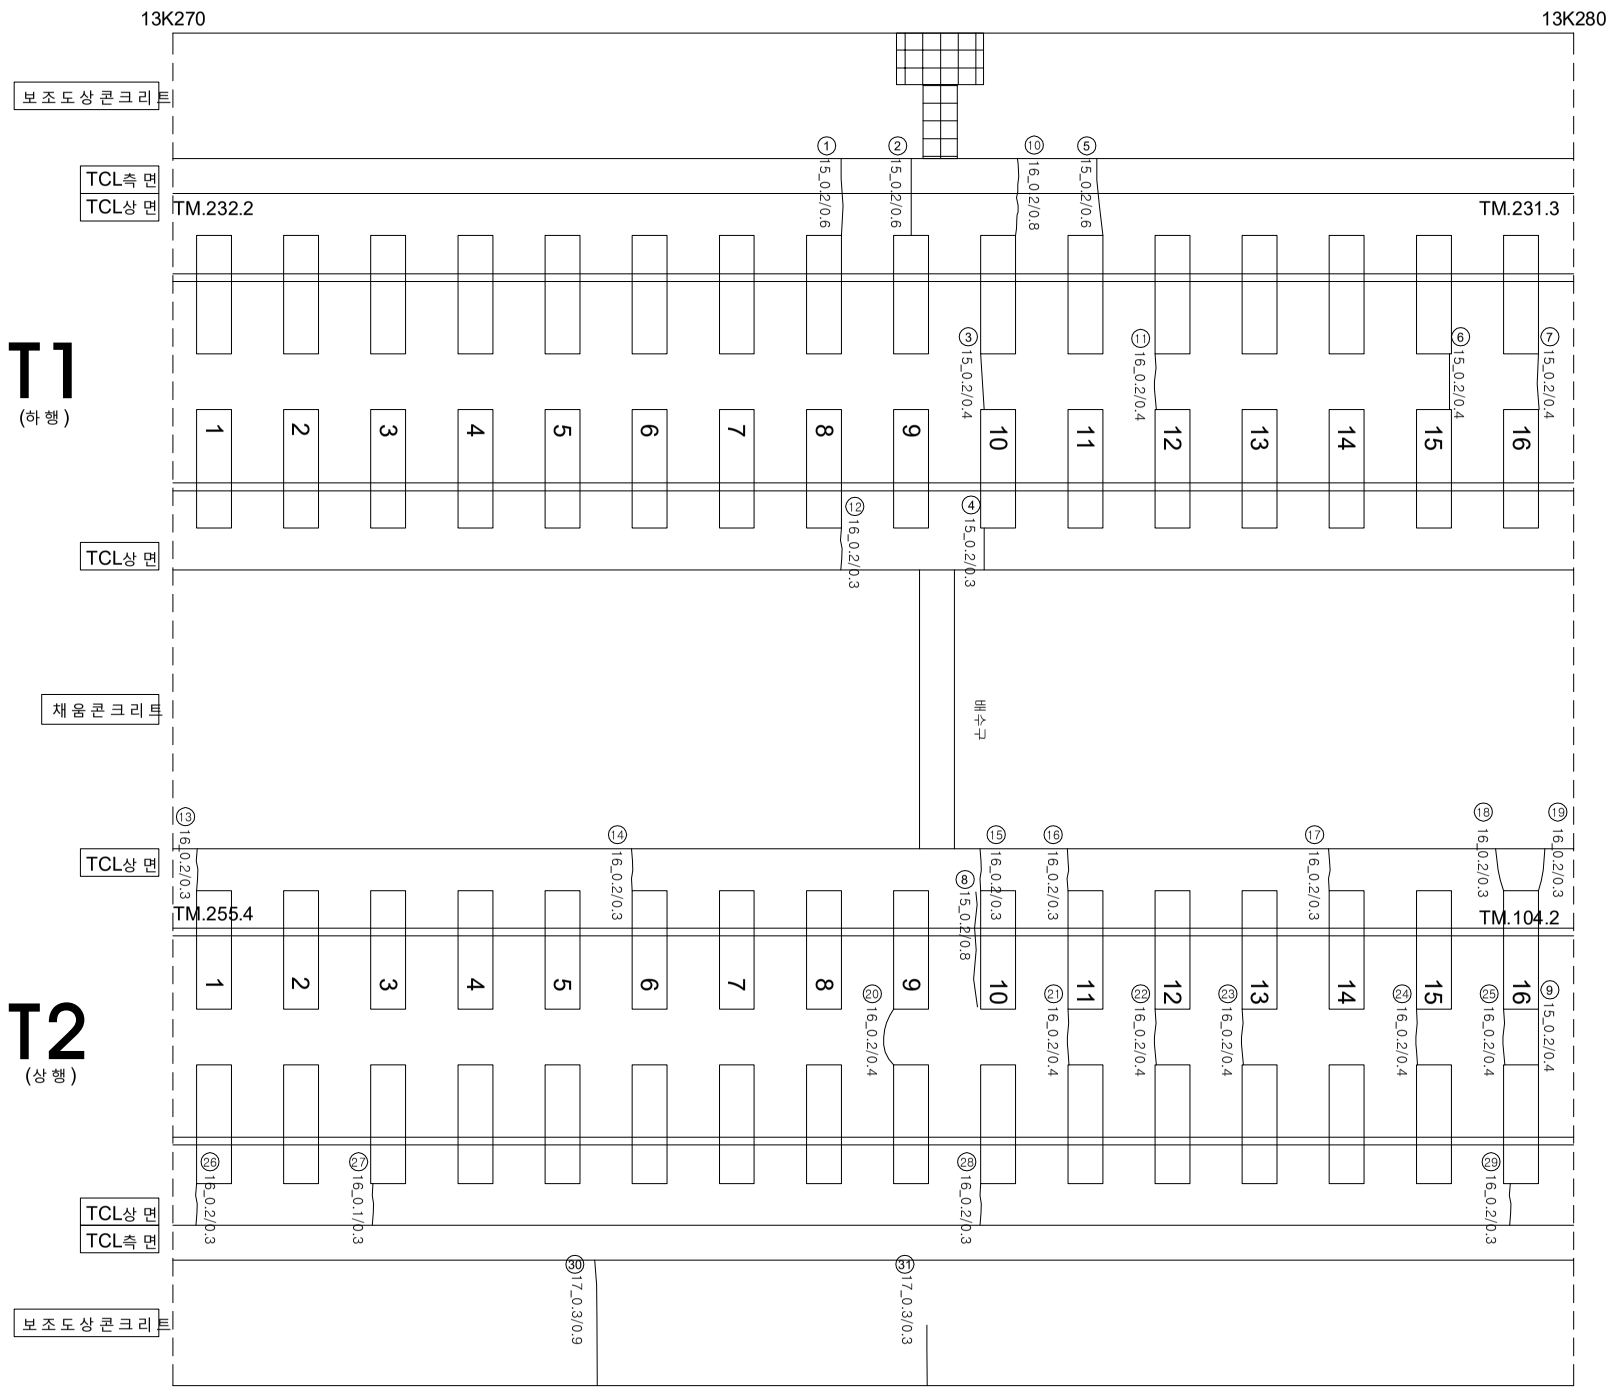
연번	손상	폭		연장		비고	연번	손상	폭		연장		비고
1	균열	0.2	㎜	0.6	m		56						
2	균열	0.2	㎜	0.6	m		57						
3	균열	0.2	㎜	0.4	m		58						
4	균열	0.2	㎜	0.3	m		59						
5	균열	0.2	㎜	0.6	m		60						
6	균열	0.2	㎜	0.4	m		61						
7	균열	0.2	㎜	0.4	m		62						
8	경계부균열	0.2	㎜	0.8	m		63						
9	균열	0.2	㎜	0.4	m		64						
10	균열	0.2	㎜	0.8	m		65						
11	균열	0.2	㎜	0.4	m		66						
12	균열	0.2	㎜	0.3	m		67						
13	균열	0.2	㎜	0.3	m		68						
14	균열	0.2	㎜	0.3	m		69						
15	균열	0.2	㎜	0.3	m		70						
16	균열	0.2	㎜	0.3	m		71						
17	균열	0.2	㎜	0.3	m		72						
18	균열	0.2	㎜	0.3	m		73						
19	균열	0.2	㎜	0.3	m		74						
20	균열	0.2	㎜	0.4	m		75						
21	균열	0.2	㎜	0.4	m		76						
22	균열	0.2	㎜	0.4	m		77						
23	균열	0.2	㎜	0.4	m		78						
24	균열	0.2	㎜	0.4	m		79						
25	균열	0.2	㎜	0.4	m		80						
26	균열	0.2	㎜	0.3	m		81						
27	균열	0.1	㎜	0.3	m		82						
28	균열	0.2	㎜	0.3	m		83						
29	균열	0.2	㎜	0.3	m		84						
30	균열	0.3	㎜	0.9	m	신규	85						
31	균열	0.3	㎜	0.3	m	신규	86						
32							87						
33							88						
34							89
