호남고속선 부용1터널_46(13.290~13.300km, S44)

외관조사망도 번호
U3_부용1터널_46(13K290~13K300)

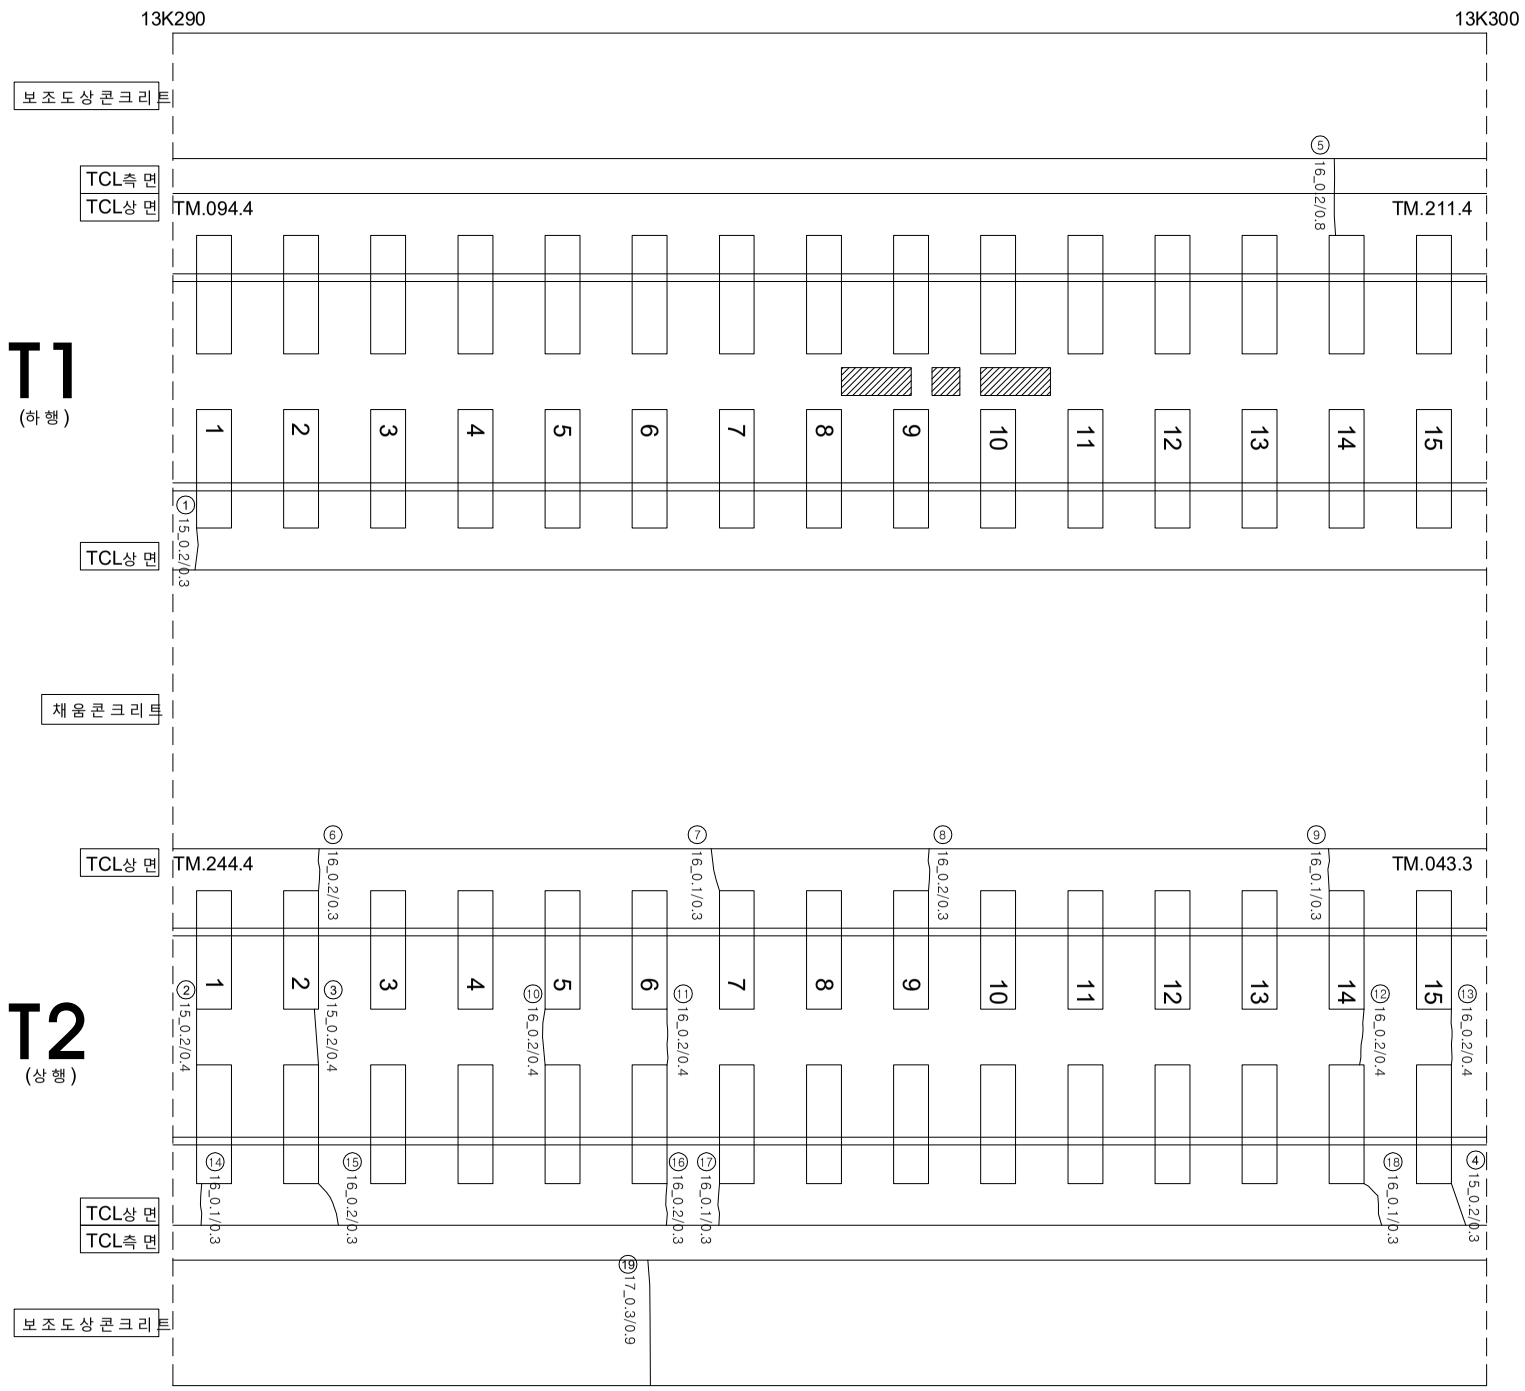
연번	손상	폭		연장		비고	연번	손상	폭		연장		비고
1	균열	0.2	㎜	0.3	m		56						
2	균열	0.2	㎜	0.4	m		57						
3	균열	0.2	㎜	0.4	m		58						
4	균열	0.2	㎜	0.3	m		59						
5	균열	0.2	㎜	0.8	m		60						
6	균열	0.2	㎜	0.3	m		61						
7	균열	0.1	㎜	0.3	m		62						
8	균열	0.2	㎜	0.3	m		63						
9	균열	0.1	㎜	0.3	m		64						
10	균열	0.2	㎜	0.4	m		65						
11	균열	0.2	㎜	0.4	m		66						
12	균열	0.2	㎜	0.4	m		67						
13	균열	0.2	㎜	0.4	m		68						
14	균열	0.1	㎜	0.3	m		69						
15	균열	0.2	㎜	0.3	m		70						
16	균열	0.2	㎜	0.3	m		71						
17	균열	0.2	㎜	0.3	m		72						
18	균열	0.1	㎜	0.3	m		73						
19	균열	0.3	㎜	0.9	m	신규	74						
20							75						
21							76						
22							77						
23							78						
24							79						
25							80						
26							81						
27							82						
28							83						
29							84						
30							85						
31							86						
32							87						
33							88						
34							89						
35							90						
36							91						
37							92						
38							93						
39							94						
40							95						
41							96
