# 호남고속선 부용1터널_47(13.300~13.310km, S45)

| 외관조사망도 번호 |
|---|
| U3_부용1터널_47(13K300~13K310) |

| 시 행 사 | 용 역 명 | 용 역 사 | 과업참여자 | | 범례 | | | |
|---|---|---|---|---|---|---|---|---|
| KORAIL 한국철도공사 KOREA RAILROAD | 2017년도 호남고속선 오송-광주송정간 콘크리트궤도 점검용역 | (주)한국구조물안전연구원<br>(주)한국국토안전연구원<br>(재)한국건설품질연구원 | 이 복 영 | 라 윤 강<br>김 경 기<br>윤 석 기 | 0.2/2.0 (0.3㎜이하 : 흑색) | 침목도상분리 | 재료분리 | |

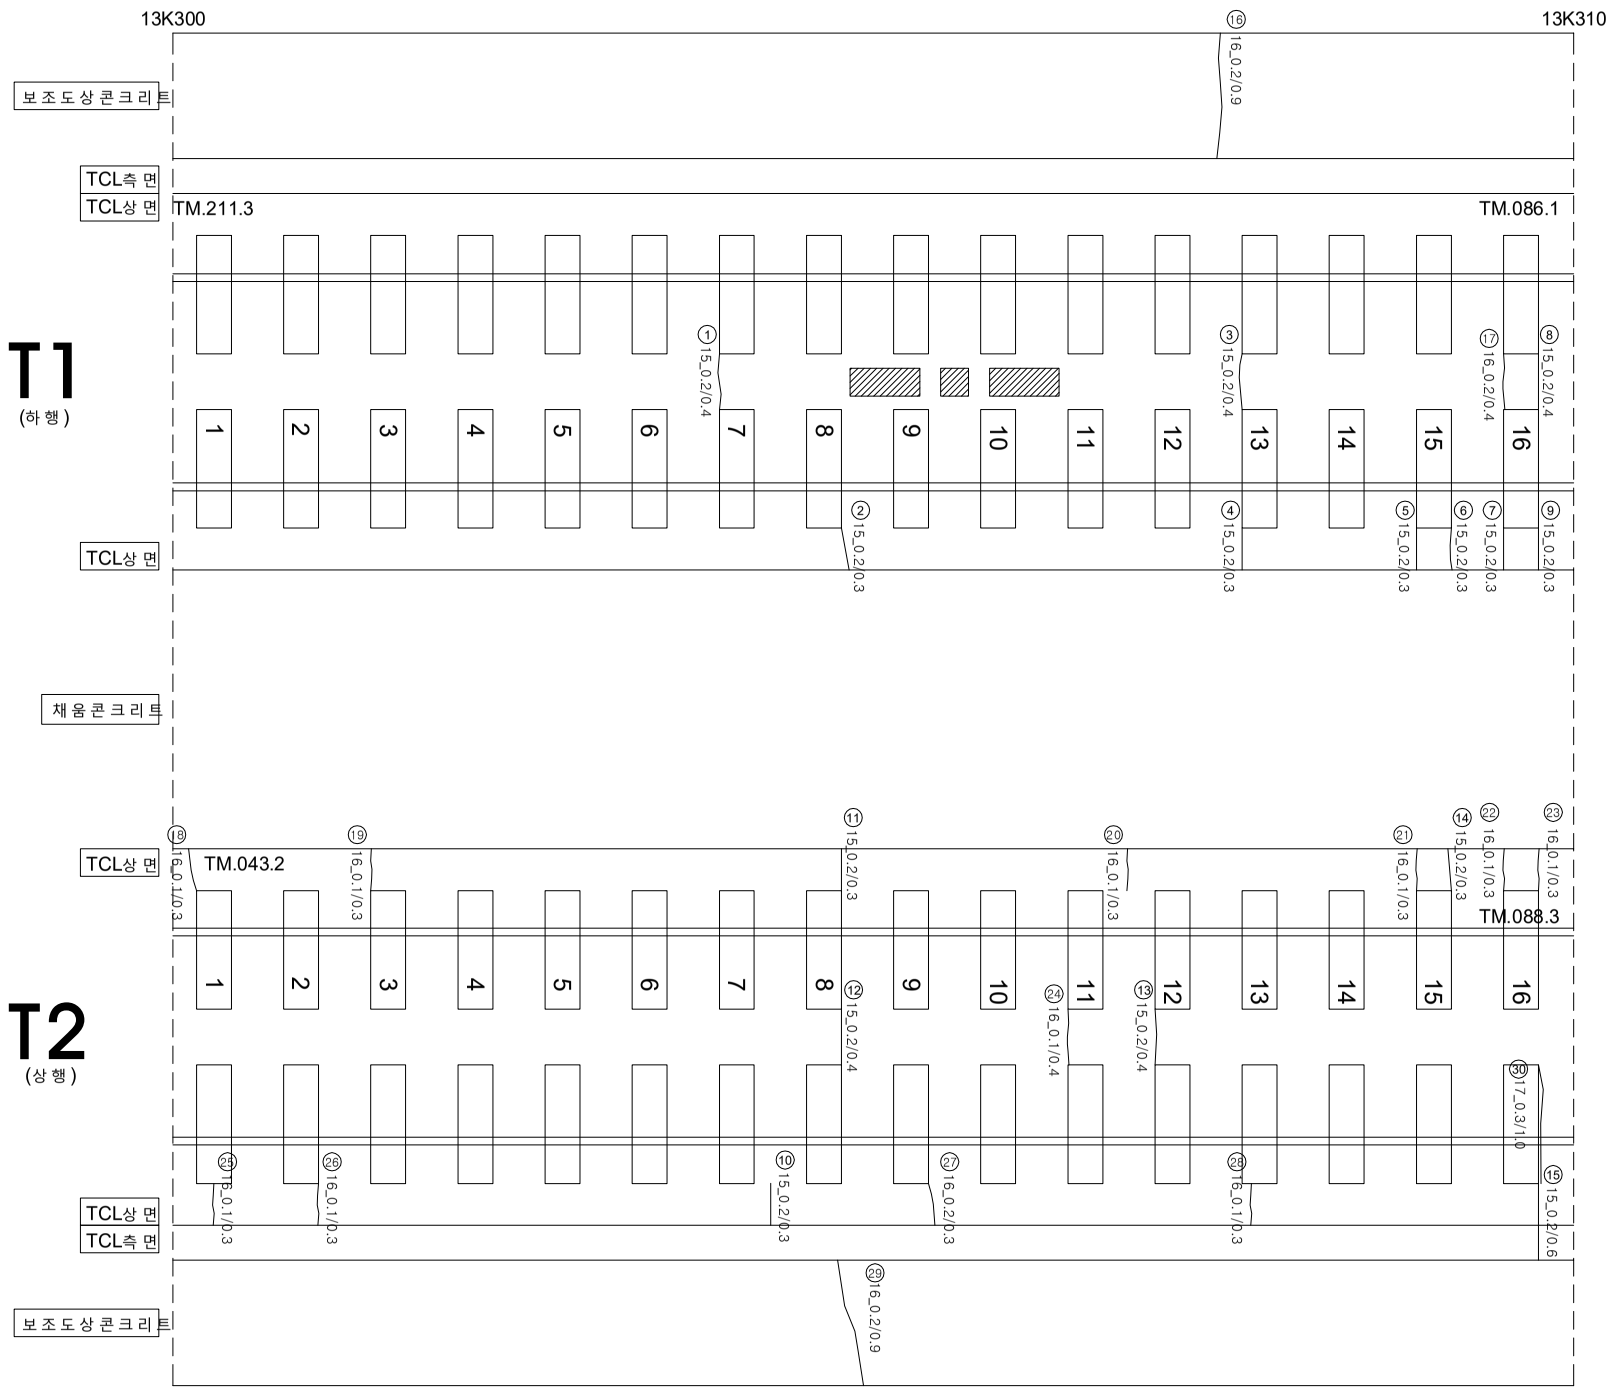
| 연번 | 손상 | 폭 | | 연장 | | 비고 | 연번 | 손상 | 폭 | | 연장 | | 비고 |
|---|---|---|---|---|---|---|---|---|---|---|---|---|---|
| 1 | 균열 | 0.2 | ㎜ | 0.4 | m | | 56 | | | | | | |
| 2 | 균열 | 0.2 | ㎜ | 0.3 | m | | 57 | | | | | | |
| 3 | 균열 | 0.2 | ㎜ | 0.4 | m | | 58 | | | | | | |
| 4 | 균열 | 0.2 | ㎜ | 0.3 | m | | 59 | | | | | | |
| 5 | 균열 | 0.2 | ㎜ | 0.3 | m | | 60 | | | | | | |
| 6 | 균열 | 0.2 | ㎜ | 0.3 | m | | 61 | | | | | | |
| 7 | 균열 | 0.2 | ㎜ | 0.3 | m | | 62 | | | | | | |
| 8 | 균열 | 0.2 | ㎜ | 0.1 | m | | 63 | | | | | | |
| 9 | 균열 | 0.2 | ㎜ | 0.3 | m | | 64 | | | | | | |
| 10 | 균열 | 0.2 | ㎜ | 0.3 | m | | 65 | | | | | | |
| 11 | 균열 | 0.2 | ㎜ | 0.3 | m | | 66 | | | | | | |
| 12 | 균열 | 0.2 | ㎜ | 0.4 | m | | 67 | | | | | | |
| 13 | 균열 | 0.2 | ㎜ | 0.4 | m | | 68 | | | | | | |
| 14 | 균열 | 0.2 | ㎜ | 0.3 | m | | 69 | | | | | | |
| 15 | 균열 | 0.2 | ㎜ | 0.6 | m | | 70 | | | | | | |
| 16 | 균열 | 0.2 | ㎜ | 0.9 | m | | 71 | | | | | | |
| 17 | 균열 | 0.2 | ㎜ | 0.4 | m | | 72 | | | | | | |
| 18 | 균열 | 0.1 | ㎜ | 0.3 | m | | 73 | | | | | | |
| 19 | 균열 | 0.1 | ㎜ | 0.3 | m | | 74 | | | | | | |
| 20 | 균열 | 0.1 | ㎜ | 0.3 | m | | 75 | | | | | | |
| 21 | 균열 | 0.1 | ㎜ | 0.3 | m | | 76 | | | | | | |
| 22 | 균열 | 0.1 | ㎜ | 0.3 | m | | 77 | | | | | | |
| 23 | 균열 | 0.1 | ㎜ | 0.3 | m | | 78 | | | | | | |
| 24 | 균열 | 0.1 | ㎜ | 0.4 | m | | 79 | | | | | | |
| 25 | 균열 | 0.1 | ㎜ | 0.3 | m | | 80 | | | | | | |
| 26 | 균열 | 0.1 | ㎜ | 0.3 | m | | 81 | | | | | | |
| 27 | 균열 | 0.2 | ㎜ | 0.3 | m | | 82 | | | | | | |
| 28 | 균열 | 0.1 | ㎜ | 0.3 | m | | 83 | | | | | | |
| 29 | 균열 | 0.2 | ㎜ | 0.9 | m | | 84 | | | | | | |
| 30 | 경계부 균열 | 0.3 | ㎜ | 1.0 | m | 신 규 | 85 | | | | | | |
