호남고속선 부용1터널_49(13.320~13.330km, S47)

외관조사망도 번호
U3_부용1터널_49(13K320~13K330)

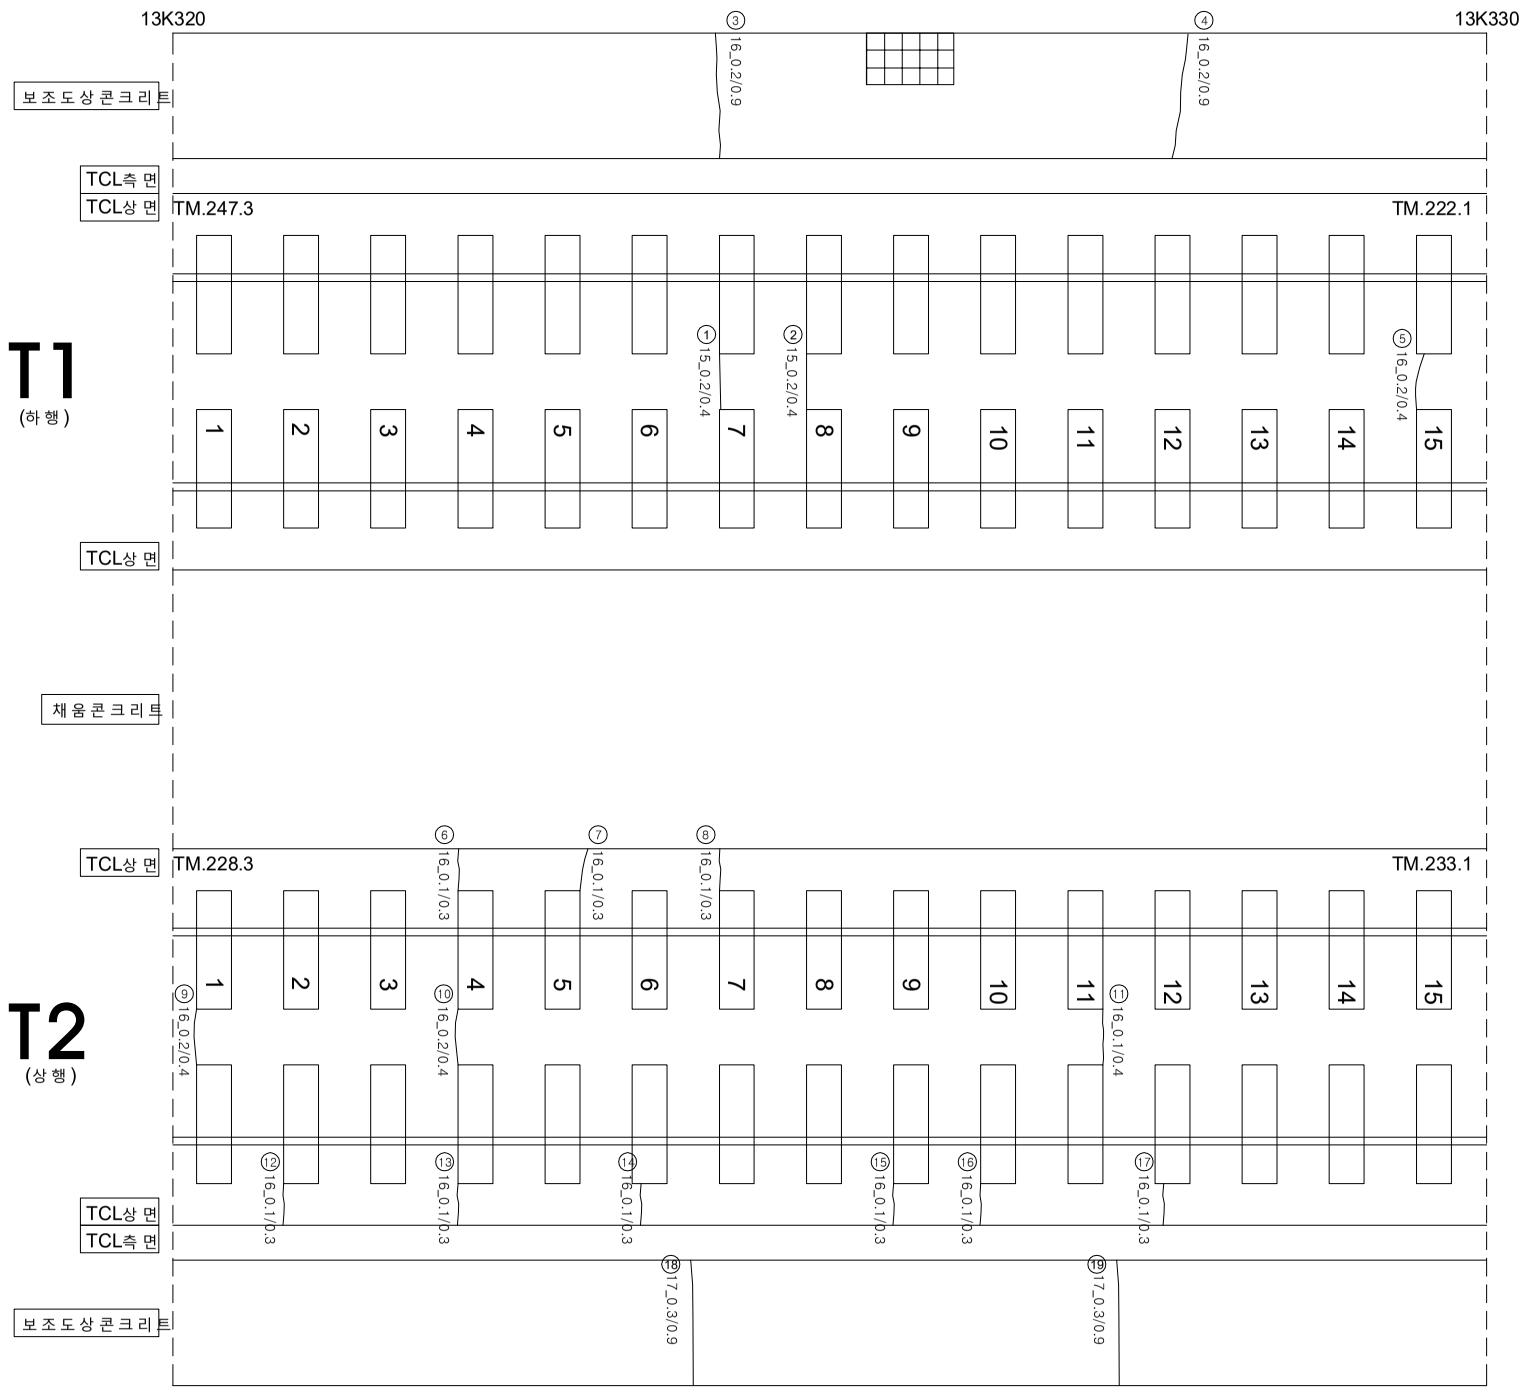
연번	손상	폭		연장		비고	연번	손상	폭		연장		비고
1	균열	0.2	㎜	0.4	m		56						
2	균열	0.2	㎜	0.4	m		57						
3	균열	0.2	㎜	0.9	m		58						
4	균열	0.2	㎜	0.9	m		59						
5	균열	0.2	㎜	0.4	m		60						
6	균열	0.1	㎜	0.3	m		61						
7	균열	0.1	㎜	0.3	m		62						
8	균열	0.1	㎜	0.3	m		63						
9	균열	0.2	㎜	0.4	m		64						
10	균열	0.2	㎜	0.4	m		65						
11	균열	0.1	㎜	0.4	m		66						
12	균열	0.1	㎜	0.3	m		67						
13	균열	0.1	㎜	0.3	m		68						
14	균열	0.1	㎜	0.3	m		69						
15	균열	0.1	㎜	0.3	m		70						
16	균열	0.1	㎜	0.3	m		71						
17	균열	0.1	㎜	0.3	m		72						
18	균열	0.3	㎜	0.9	m	신규	73						
19	균열	0.3	㎜	0.9	m	신규	74						
20							75						
21							76						
22							77						
23							78						
24							79						
25							80						
26							81						
27							82						
28							83						
29							84						
30							85						
31							86						
32							87						
33							88						
34							89						
35							90						
36							91						
37							92						
38							93						
39							94						
40							95						
41							96

42							97						
43							98						
44							99						
45							100						
46							101						
47							102						
48							103						
49							104						
50							105						
51							106						
52							107						
53							108						
54							109						
55							110
