외관조사망도 번호
U3_부용1터널_50(13K330~13K340)

호남고속선 부용1터널_50(13.330~13.340km, S48)

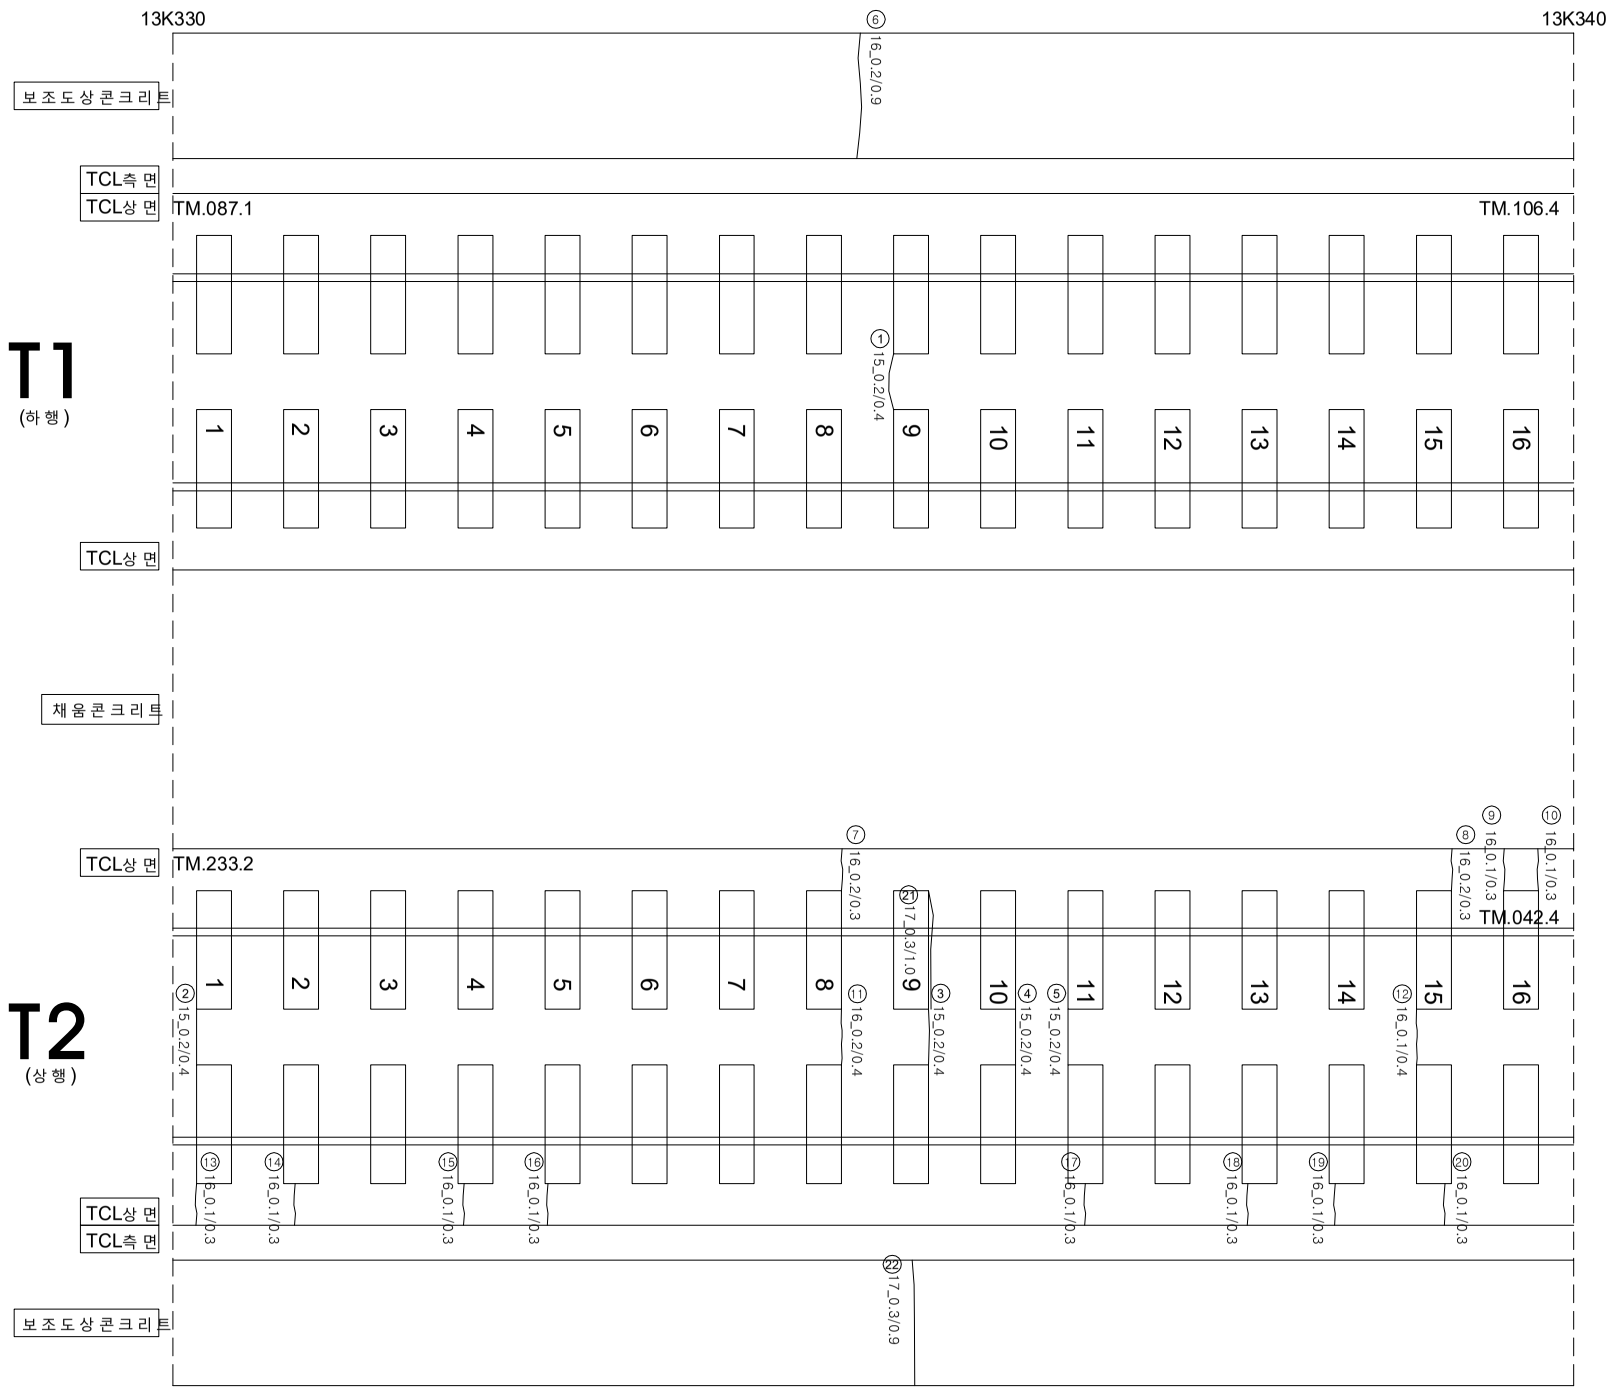
연번	손상	폭		연장		비고	연번	손상	폭		연장		비고
1	균열	0.2	㎜	0.4	m		56						
2	균열	0.2	㎜	0.4	m		57						
3	균열	0.2	㎜	0.4	m		58						
4	균열	0.2	㎜	0.4	m		59						
5	균열	0.2	㎜	0.4	m		60						
6	균열	0.2	㎜	0.9	m		61						
7	균열	0.2	㎜	0.3	m		62						
8	균열	0.2	㎜	0.3	m		63						
9	균열	0.1	㎜	0.3	m		64						
10	균열	0.1	㎜	0.3	m		65						
11	균열	0.2	㎜	0.4	m		66						
12	균열	0.1	㎜	0.4	m		67						
13	균열	0.1	㎜	0.3	m		68						
14	균열	0.1	㎜	0.3	m		69						
15	균열	0.1	㎜	0.3	m		70						
16	균열	0.1	㎜	0.3	m		71						
17	균열	0.1	㎜	0.3	m		72						
18	균열	0.1	㎜	0.3	m		73						
19	균열	0.1	㎜	0.3	m		74						
20	균열	0.1	㎜	0.3	m		75						
21	경계부균열	0.3	㎜	1.0	m	신규	76						
22	균열	0.3	㎜	0.9	m	신규	77						
23							78						
24							79						
25							80						
26							81						
27							82						
28							83						
29							84						
30							85						
31							86						
32							87						
33							88						
34							89						
35							90						
36							91						
37							92						
38							93						
39							94

40							95						
41							96						
42							97						
43							98						
44							99						
45							100						
46							101						
47							102						
48							103						
49							104						
50							105						
51							106						
52							107						
53							108						
54							109						
55							110
