# 호남고속선 부용1터널_54(13.370~13.380km, S52)

| 외관조사망도 번호 |
|---|
| U3_부용1터널_54(13K370~13K380) |

| 시 행 사 | 용 역 명 | 용 역 사 | 과 업 참 여 자 | | 균열 | | | |
|---|---|---|---|---|---|---|---|---|
| KORAIL 한국철도공사 KOREA RAILROAD | 2017년도 호남고속선 오송-광주송정간 콘크리트궤도 점검용역 | (주)한국구조물안전연구원<br>(주)한국국토안전연구원<br>(재)한국건설품질연구원 | 이 복 영 | 라 윤 강<br>김 경 기<br>윤 석 기 | 0.2/2.0 (0.3㎜이하 : 흑색)<br>0.4/2.0 (0.3㎜초과 0.5㎜이하 : 청색)<br>0.6/2.0 (0.5㎜초과 1.0㎜미만 : 적색)<br>1.0/2.0 (1.0㎜이상 : 분홍색) | 침목도상분리<br>망상<br>박리,박락,파손<br>백태 | 재료분리<br>철근노출<br>누수,습윤부<br>시공이음분리,층분리 | |

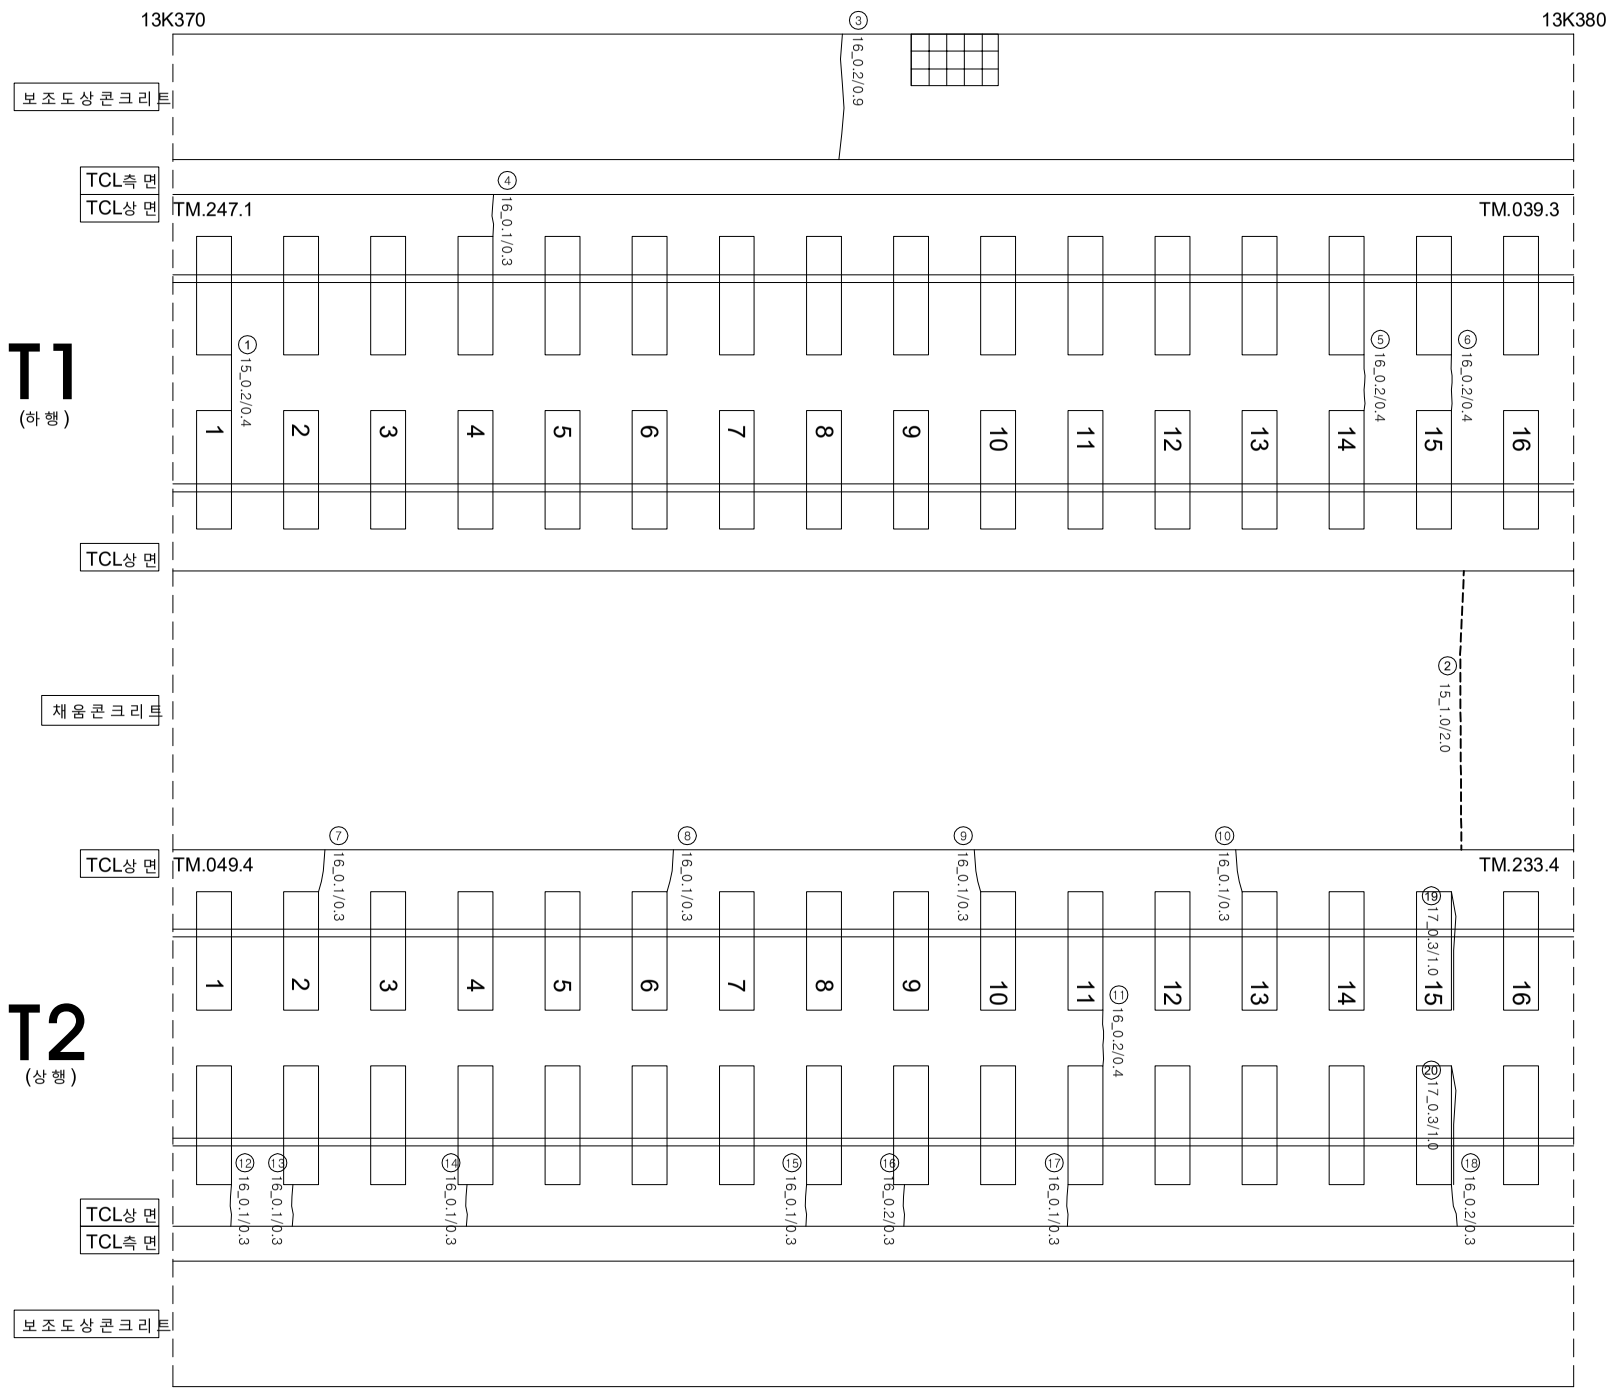
| 연번 | 손상 | 폭 | | 연장 | | 비고 | 연번 | 손상 | 폭 | | 연장 | | 비고 |
|---|---|---|---|---|---|---|---|---|---|---|---|---|---|
| 1 | 균열 | 0.2 | ㎜ | 0.4 | m | | 56 | | | | | | |
| 2 | 균열 | 1.0 | ㎜ | 2.0 | m | | 57 | | | | | | |
| 3 | 균열 | 0.2 | ㎜ | 0.9 | m | | 58 | | | | | | |
| 4 | 균열 | 0.1 | ㎜ | 0.3 | m | | 59 | | | | | | |
| 5 | 균열 | 0.2 | ㎜ | 0.4 | m | | 60 | | | | | | |
| 6 | 균열 | 0.2 | ㎜ | 0.4 | m | | 61 | | | | | | |
| 7 | 균열 | 0.1 | ㎜ | 0.3 | m | | 62 | | | | | | |
| 8 | 균열 | 0.1 | ㎜ | 0.3 | m | | 63 | | | | | | |
| 9 | 균열 | 0.1 | ㎜ | 0.3 | m | | 64 | | | | | | |
| 10 | 균열 | 0.1 | ㎜ | 0.3 | m | | 65 | | | | | | |
| 11 | 균열 | 0.2 | ㎜ | 0.4 | m | | 66 | | | | | | |
| 12 | 균열 | 0.1 | ㎜ | 0.3 | m | | 67 | | | | | | |
| 13 | 균열 | 0.1 | ㎜ | 0.3 | m | | 68 | | | | | | |
| 14 | 균열 | 0.1 | ㎜ | 0.3 | m | | 69 | | | | | | |
| 15 | 균열 | 0.1 | ㎜ | 0.3 | m | | 70 | | | | | | |
| 16 | 균열 | 0.2 | ㎜ | 0.3 | m | | 71 | | | | | | |
| 17 | 균열 | 0.1 | ㎜ | 0.3 | m | | 72 | | | | | | |
| 18 | 균열 | 0.2 | ㎜ | 0.3 | m | | 73 | | | | | | |
| 19 | 경계부 균열 | 0.3 | ㎜ | 1.0 | m | 신 규 | 74 | | | | | | |
| 20 | 경계부 균열 | 0.3 | ㎜ | 1.0 | m | 신 규 | 75 | | | | | | |
