호남고속선 부용1터널_57(13.400~13.410km, S55)

외관조사망도 번호
U3_부용1터널_57(13K400~13K410)

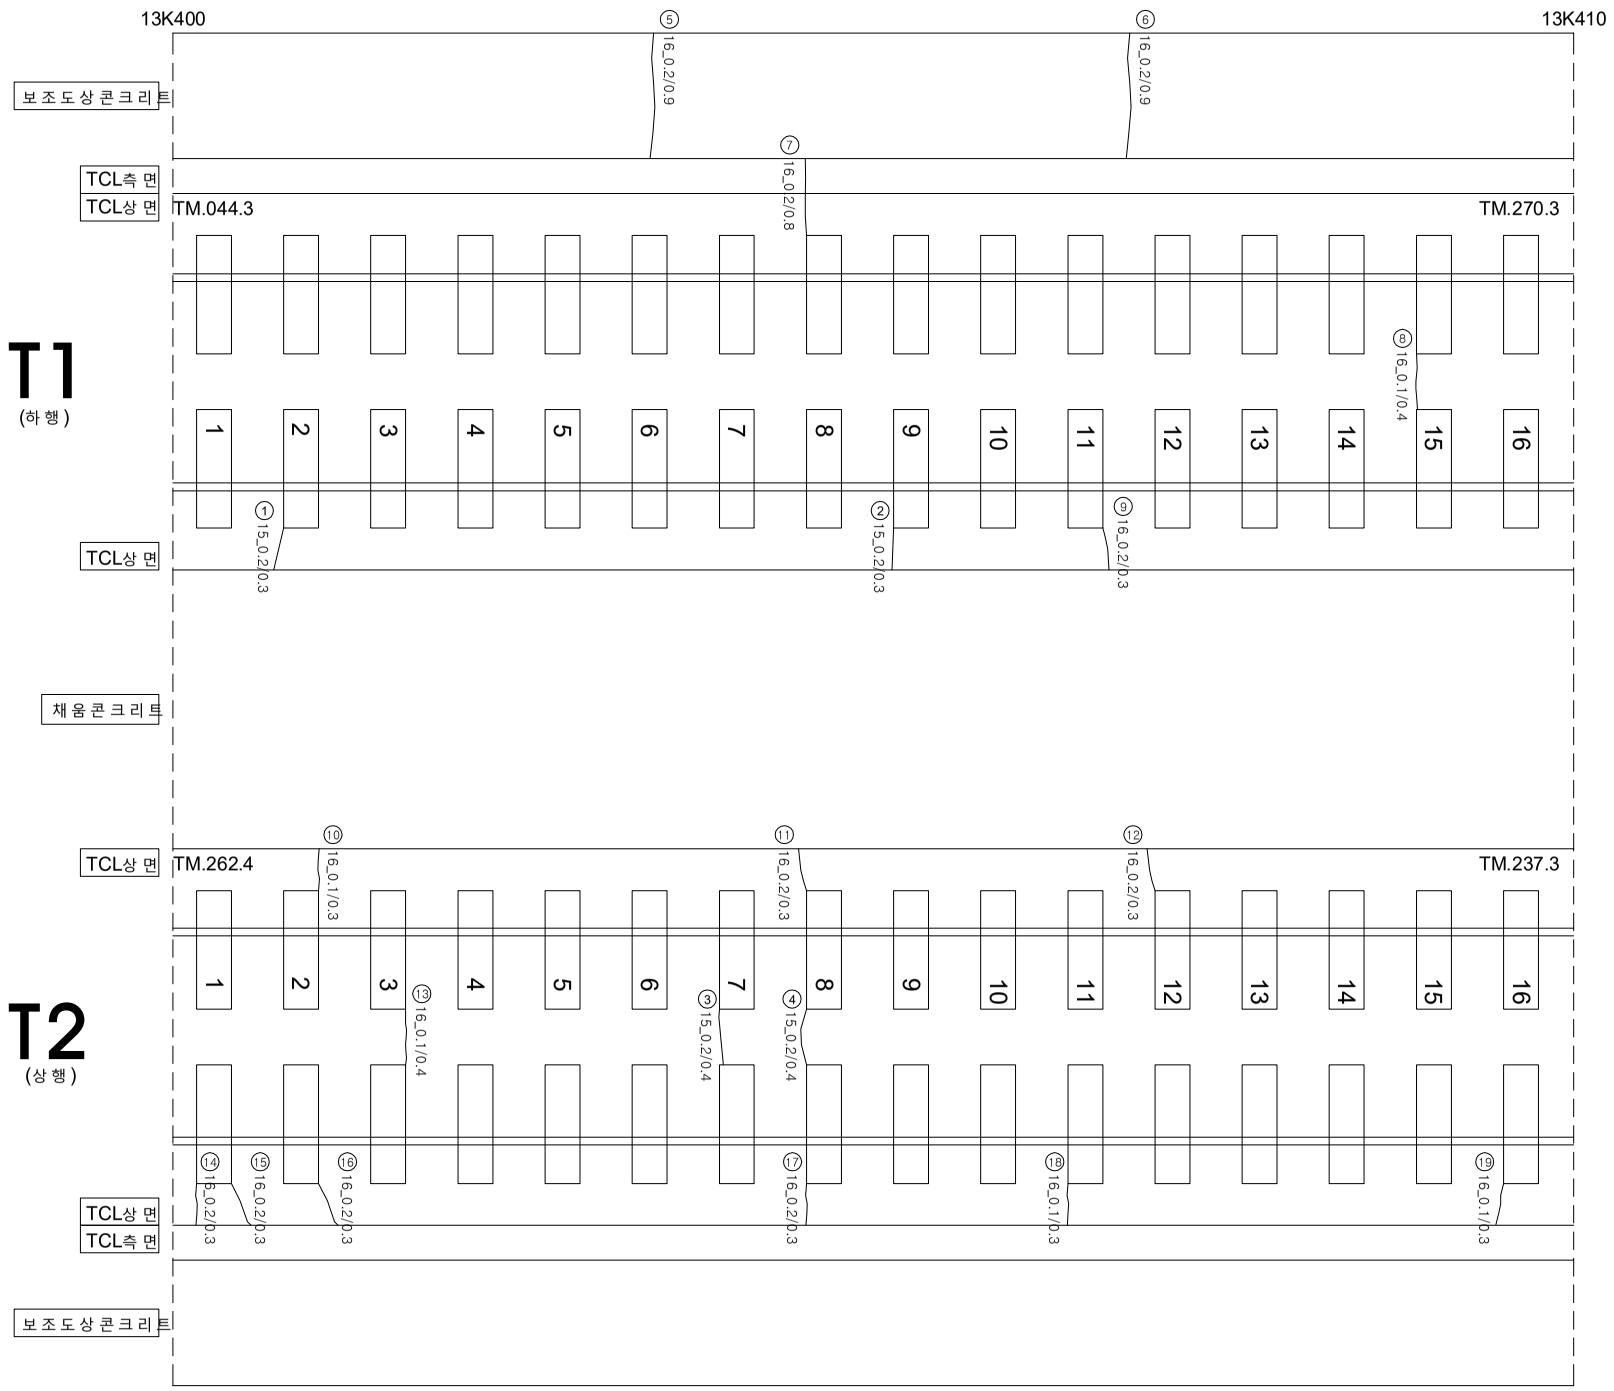
연번	손상	폭		연장		비고	연번	손상	폭		연장		비고
1	균열	0.2	㎜	0.3	m		56						
2	균열	0.2	㎜	0.3	m		57						
3	균열	0.2	㎜	0.4	m		58						
4	균열	0.2	㎜	0.4	m		59						
5	균열	0.2	㎜	0.9	m		60						
6	균열	0.2	㎜	0.9	m		61						
7	균열	0.2	㎜	0.8	m		62						
8	균열	0.1	㎜	0.4	m		63						
9	균열	0.2	㎜	0.3	m		64						
10	균열	0.1	㎜	0.3	m		65						
11	균열	0.2	㎜	0.3	m		66						
12	균열	0.2	㎜	0.3	m		67						
13	균열	0.1	㎜	0.4	m		68						
14	균열	0.2	㎜	0.3	m		69						
15	균열	0.2	㎜	0.3	m		70						
16	균열	0.2	㎜	0.3	m		71						
17	균열	0.2	㎜	0.3	m		72						
18	균열	0.1	㎜	0.3	m		73						
19	균열	0.1	㎜	0.3	m		74						
20							75						
21							76						
22							77						
23							78						
24							79						
25							80						
26							81						
27							82						
28							83						
29							84						
30							85						
31							86						
32							87						
33							88						
34							89						
35							90						
36							91						
37							92						
38							93						
39							94						
40							95						
41							96

42							97						
43							98						
44							99						
45							100						
46							101						
47							102						
48							103						
49							104						
50							105						
51							106						
52							107						
53							108						
54							109						
55							110
