외관조사망도 번호
U3_부용1터널_67(13k501~510k)

호남고속선 부용1터널_67(13k501.~13k510.km, S65)

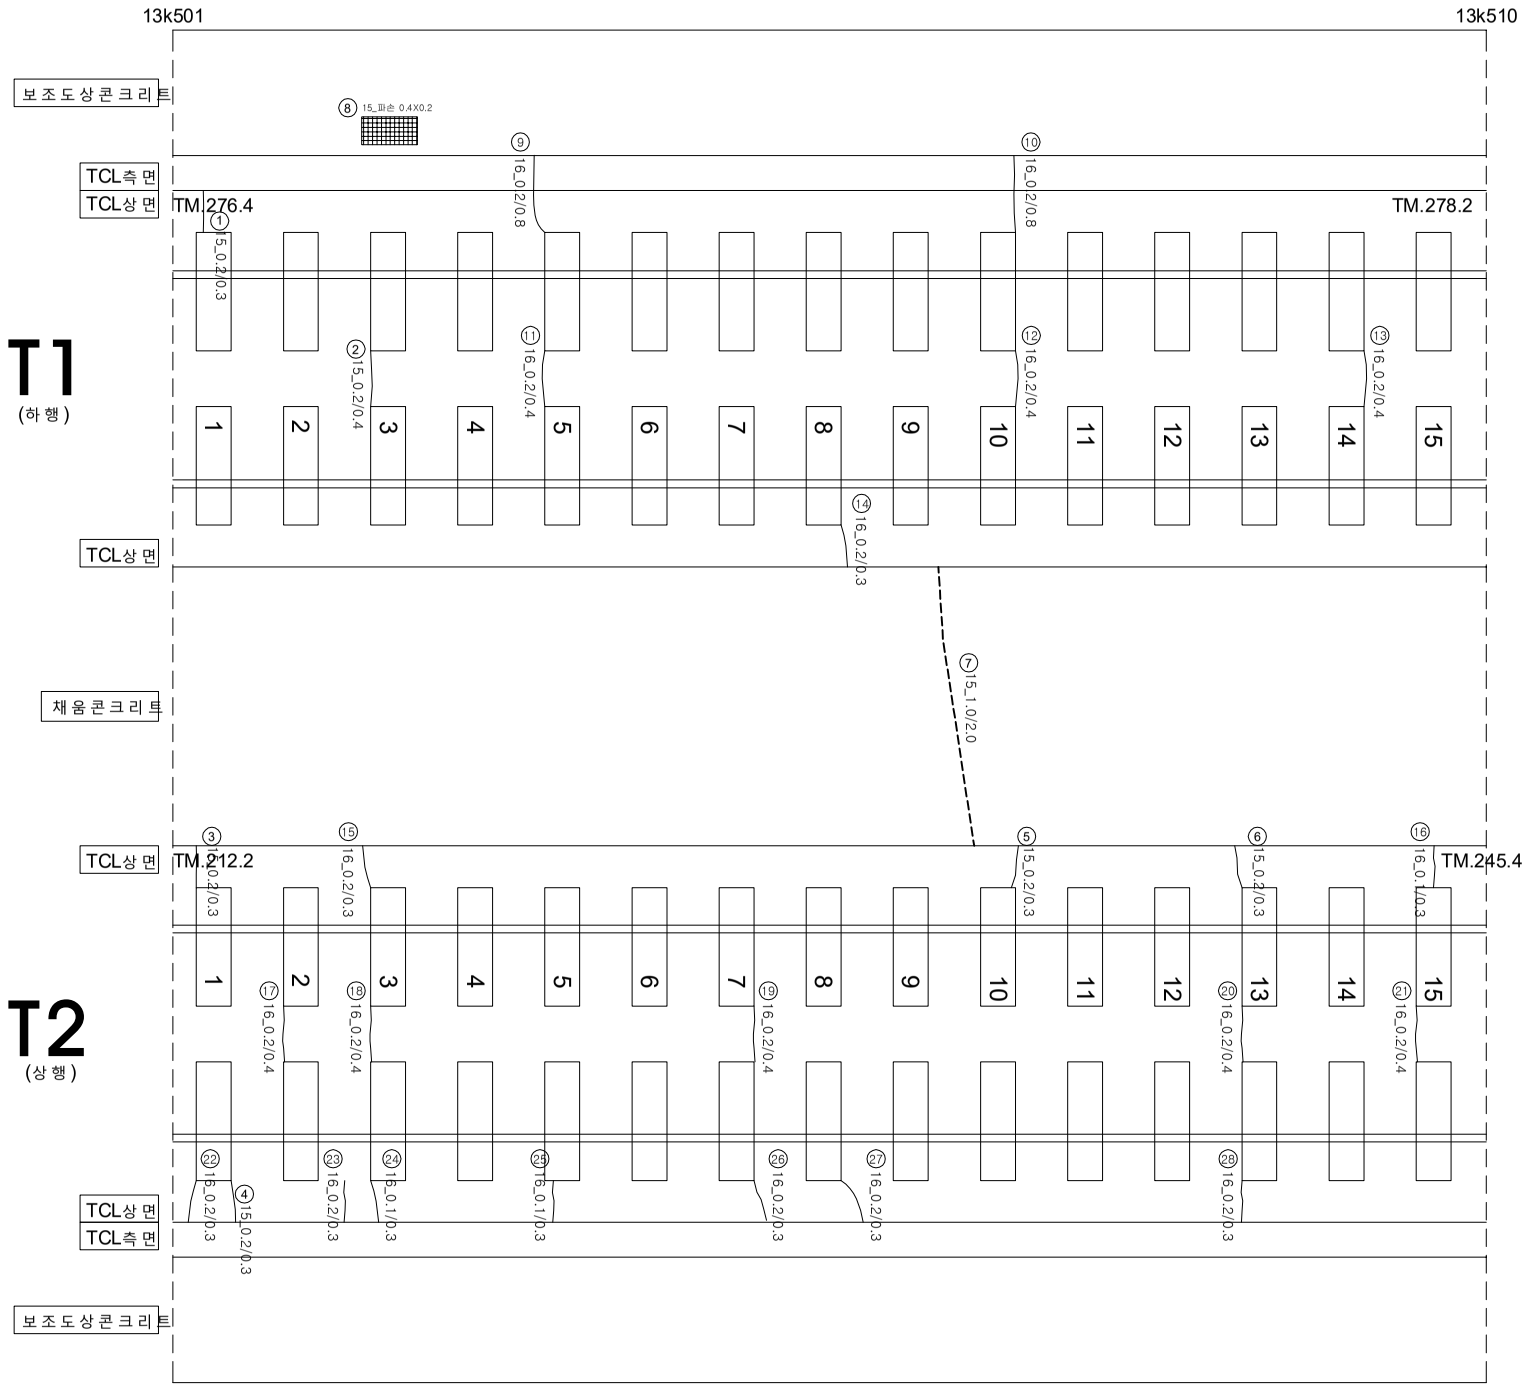
연번	손상	폭		연장		비고	연번	손상	폭		연장		비고
1	균열	0.2	㎜	0.3	m		56						
2	균열	0.2	㎜	0.4	m		57						
3	균열	0.2	㎜	0.3	m		58						
4	균열	0.2	㎜	0.3	m		59						
5	균열	0.2	㎜	0.3	m		60						
6	균열	0.2	㎜	0.3	m		61						
7	균열	1.0	㎜	2.0	m		62						
8	파손	0.4	m	0.2	m		63						
9	균열	0.2	㎜	0.8	m		64						
10	균열	0.2	㎜	0.8	m		65						
11	균열	0.2	㎜	0.4	m		66						
12	균열	0.2	㎜	0.4	m		67						
13	균열	0.2	㎜	0.4	m		68						
14	균열	0.2	㎜	0.3	m		69						
15	균열	0.2	㎜	0.3	m		70						
16	균열	0.1	㎜	0.3	m		71						
17	균열	0.2	㎜	0.4	m		72						
18	균열	0.2	㎜	0.4	m		73						
19	균열	0.2	㎜	0.4	m		74						
20	균열	0.2	㎜	0.4	m		75						
21	균열	0.2	㎜	0.4	m		76						
22	균열	0.2	㎜	0.3	m		77						
23	균열	0.2	㎜	0.3	m		78						
24	균열	0.1	㎜	0.3	m		79						
25	균열	0.1	㎜	0.3	m		80						
26	균열	0.2	㎜	0.3	m		81						
27	균열	0.2	㎜	0.3	m		82						
28	균열	0.2	㎜	0.3	m		83						
29							84						
30							85						
31							86						
32							87						
33							88						
34							89						
35							90						
36							91

37							92						
38							93						
39							94						
40							95						
41							96						
42							97						
43							98						
44							99						
45							100						
46							101						
47							102						
48							103						
49							104						
50							105						
51							106						
52							107						
53							108						
54							109						
55							110
