호남고속선 부용1터널_77(13k600~13k610km, S75)

외관조사망도 번호
U3_부용1터널_77(13k600~13k610)

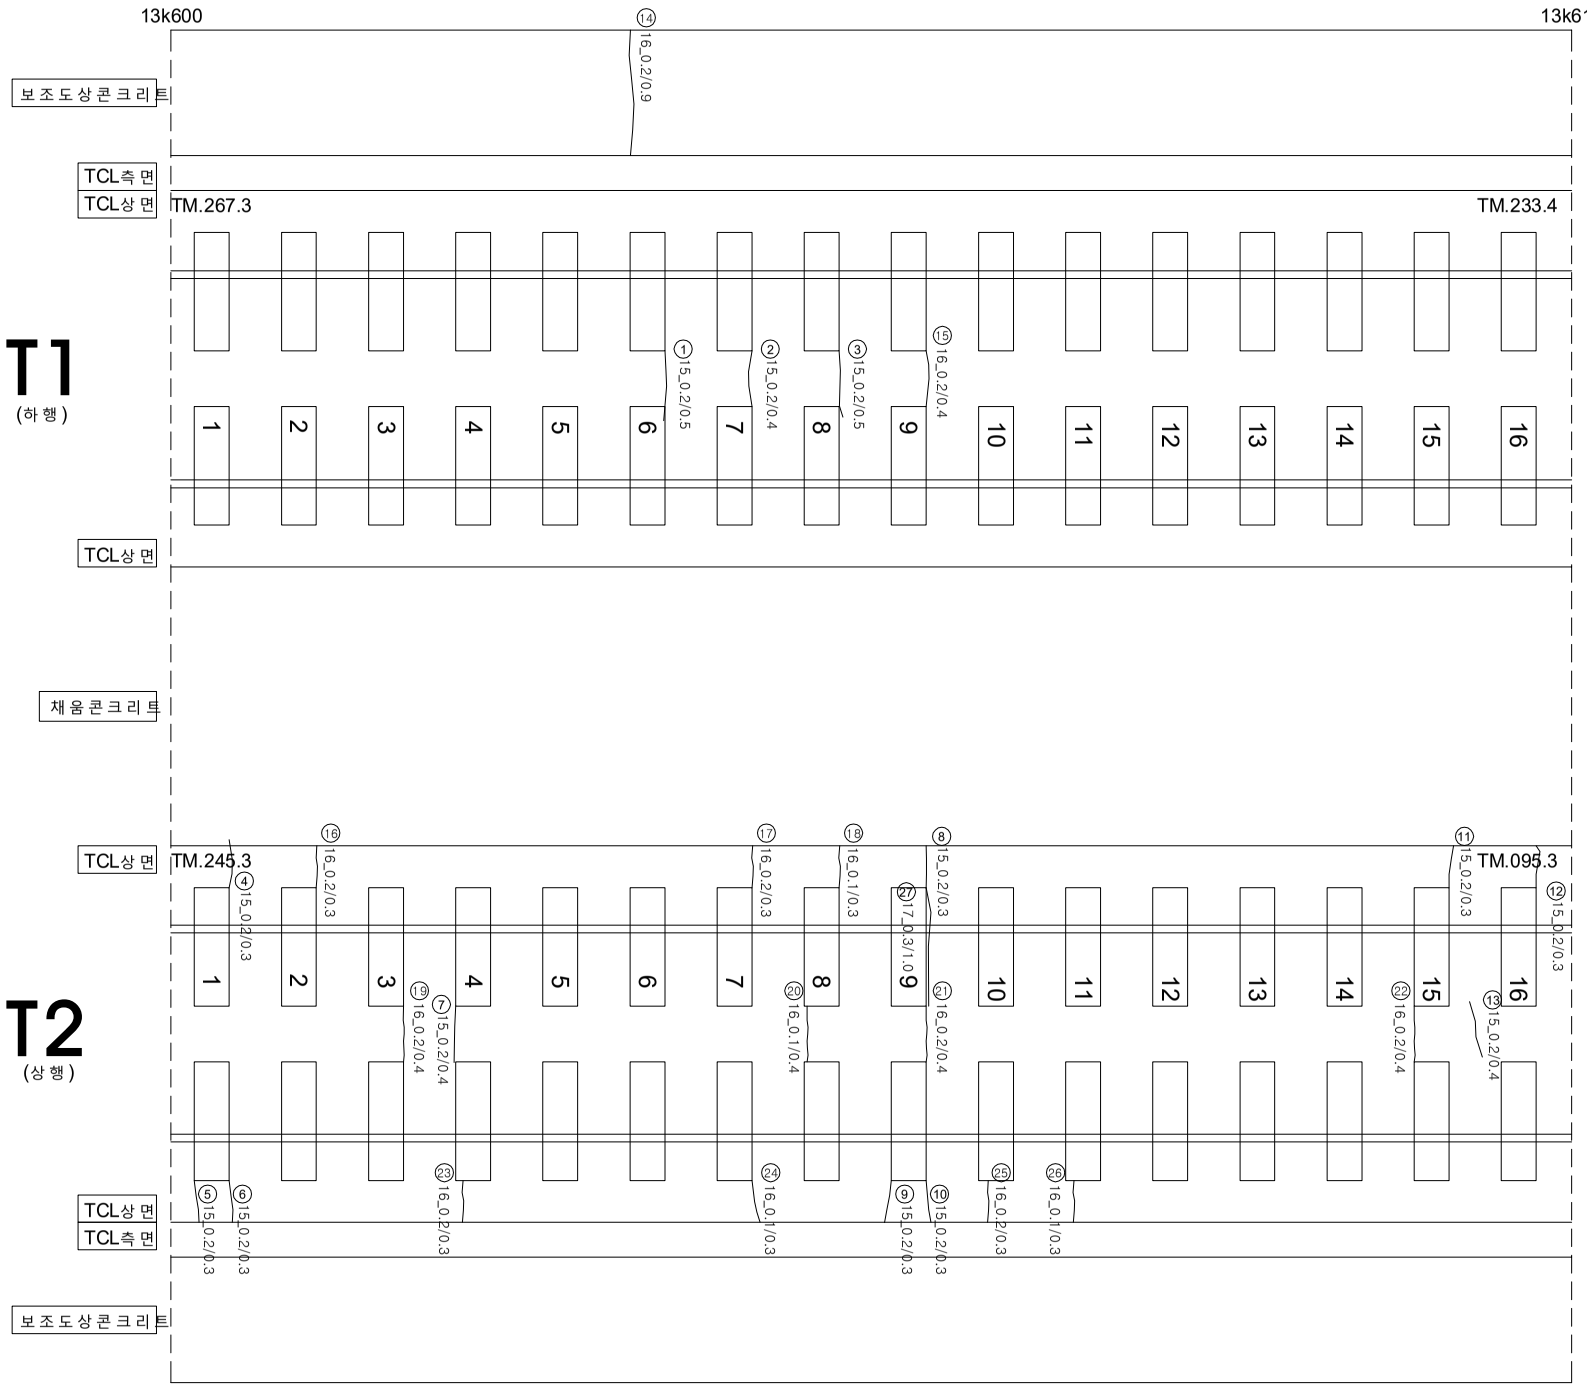
연번	손상	폭		연장		비고	연번	손상	폭		연장		비고
1	균열	0.2	㎜	0.5	m		56						
2	균열	0.2	㎜	0.4	m		57						
3	균열	0.2	㎜	0.5	m		58						
4	균열	0.2	㎜	0.3	m		59						
5	균열	0.2	㎜	0.3	m		60						
6	균열	0.2	㎜	0.3	m		61						
7	균열	0.2	㎜	0.4	m		62						
8	균열	0.2	㎜	0.3	m		63						
9	균열	0.2	㎜	0.3	m		64						
10	균열	0.2	㎜	0.3	m		65						
11	균열	0.2	㎜	0.3	m		66						
12	균열	0.2	㎜	0.3	m		67						
13	균열	0.2	㎜	0.4	m		68						
14	균열	0.2	㎜	0.9	m		69						
15	균열	0.2	㎜	0.4	m		70						
16	균열	0.2	㎜	0.3	m		71						
17	균열	0.2	㎜	0.3	m		72						
18	균열	0.1	㎜	0.3	m		73						
19	균열	0.2	㎜	0.4	m		74						
20	균열	0.1	㎜	0.4	m		75						
21	균열	0.2	㎜	0.4	m		76						
22	균열	0.2	㎜	0.4	m		77						
23	균열	0.2	㎜	0.3	m		78						
24	균열	0.1	㎜	0.3	m		79						
25	균열	0.2	㎜	0.3	m		80						
26	균열	0.1	㎜	0.3	m		81						
27	경계부균열	0.3	㎜	1.0	m	신규	82						
28							83						
29							84						
30							85						
31							86						
32							87						
33							88						
34							89						
35							90						
36							91

37							92						
38							93						
39							94						
40							95						
41							96						
42							97						
43							98						
44							99						
45							100						
46							101						
47							102						
48							103						
49							104						
50							105						
51							106						
52							107						
53							108						
54							109						
55							110
