호남고속선 부용터널_94(13k770.~13k780.km, S92)

외관조사망도 번호
U1_부용터널_94(13k770~13k780)

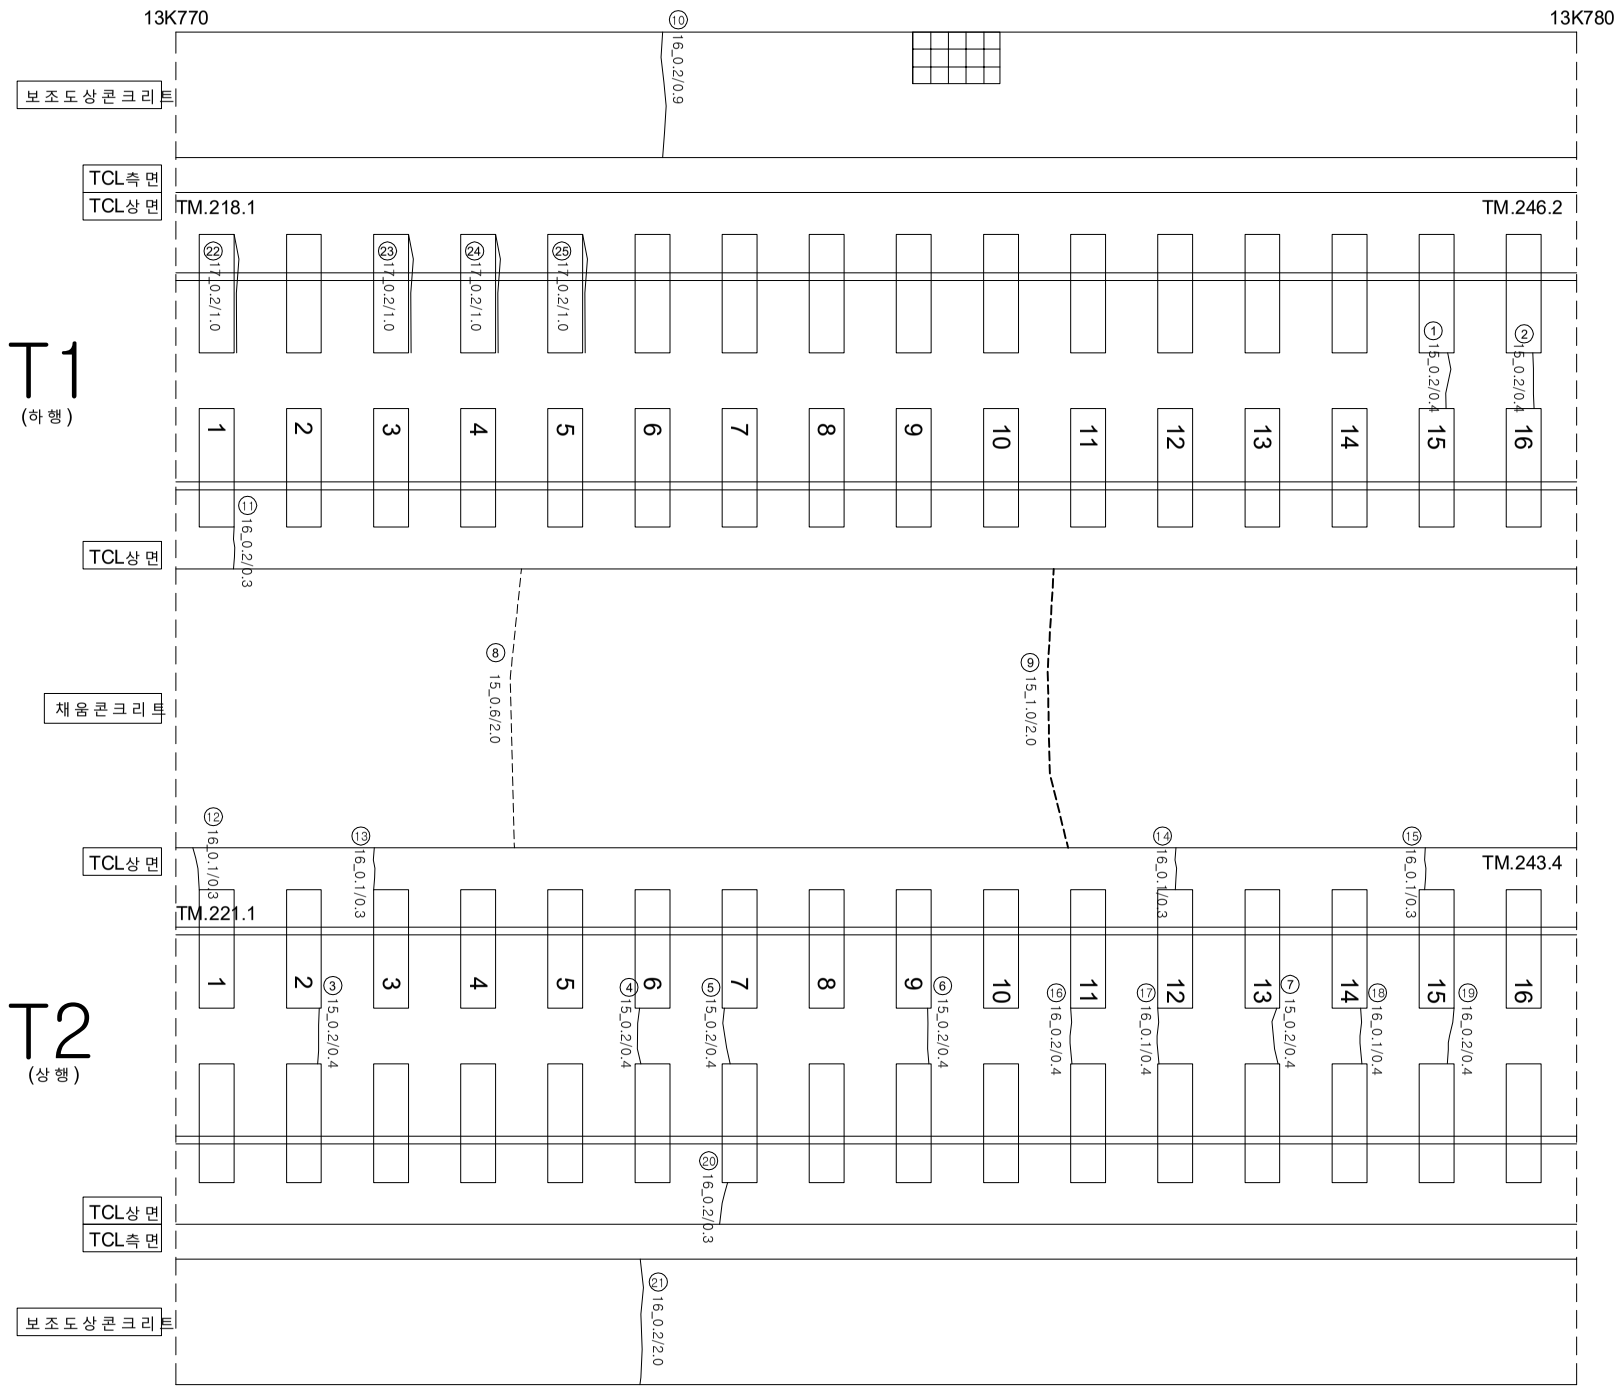
연번	손상	폭		연장		비고	연번	손상	폭		연장		비고
1	균열	0.2	㎜	0.4	m		56						
2	균열	0.2	㎜	0.4	m		57						
3	균열	0.2	㎜	0.4	m		58						
4	균열	0.2	㎜	0.4	m		59						
5	균열	0.2	㎜	0.4	m		60						
6	균열	0.2	㎜	0.4	m		61						
7	균열	0.2	㎜	0.4	m		62						
8	균열	0.6	㎜	2.0	m		63						
9	균열	1.0	㎜	2.0	m		64						
10	균열	0.2	㎜	0.9	m		65						
11	균열	0.2	㎜	0.3	m		66						
12	균열	0.1	㎜	0.3	m		67						
13	균열	0.1	㎜	0.3	m		68						
14	균열	0.1	㎜	0.3	m		69						
15	균열	0.1	㎜	0.3	m		70						
16	균열	0.2	㎜	0.4	m		71						
17	균열	0.1	㎜	0.4	m		72						
18	균열	0.1	㎜	0.4	m		73						
19	균열	0.2	㎜	0.4	m		74						
20	균열	0.2	㎜	0.3	m		75						
21	균열	0.2	㎜	2.0	m		76						
22	경계부균열	0.2	㎜	1.0	m	신규	77						
23	경계부균열	0.2	㎜	1.0	m	신규	78						
24	경계부균열	0.2	㎜	1.0	m	신규	79						
25	경계부균열	0.2	㎜	1.0	m	신규	80						
26							81						
27							82						
28							83						
29							84						
30							85						
31							86						
32							87						
33							88						
34							89						
35							90						
36							91

37							92						
38							93						
39							94						
40							95						
41							96						
42							97						
43							98						
44							99						
45							100						
46							101						
47							102						
48							103						
49							104						
50							105						
51							106						
52							107						
53							108						
54							109						
55							110
