| 외관조사망도 번호 |
| --- |
| U1_부용터널_101(13k840~13k850) |

# 호남고속선 부용터널_101(13K840.~13K850.km, S99)

| 시행사 | 용역명 | 용역사 | 과업참여자 | | 범례 | | | |
| --- | --- | --- | --- | --- | --- | --- | --- | --- |
| KORAIL 한국철도공사 KOREA RAILROAD | 2017년도 호남고속선 오송-광주송정간 콘크리트궤도 점검용역 | (주)한국구조물안전연구원<br>(주)한국국토안전연구원<br>(재)한국건설품질연구원 | 이 복 영 | 라 윤 강<br>김 경 기<br>윤 석 기 | 0.2/2.0 (0.3㎜이하 : 흑색)<br>0.4/2.0 (0.3㎜초과 0.5㎜이하 : 청색)<br>0.6/2.0 (0.5㎜초과 1.0㎜미만 : 적색)<br>1.0/2.0 (1.0㎜이상 : 분홍색) | 침목도상분리<br>망상<br>박리,박락,파손<br>백태 | 재료분리<br>철근노출<br>누수,습윤부<br>시공이음분리,층분리 | |

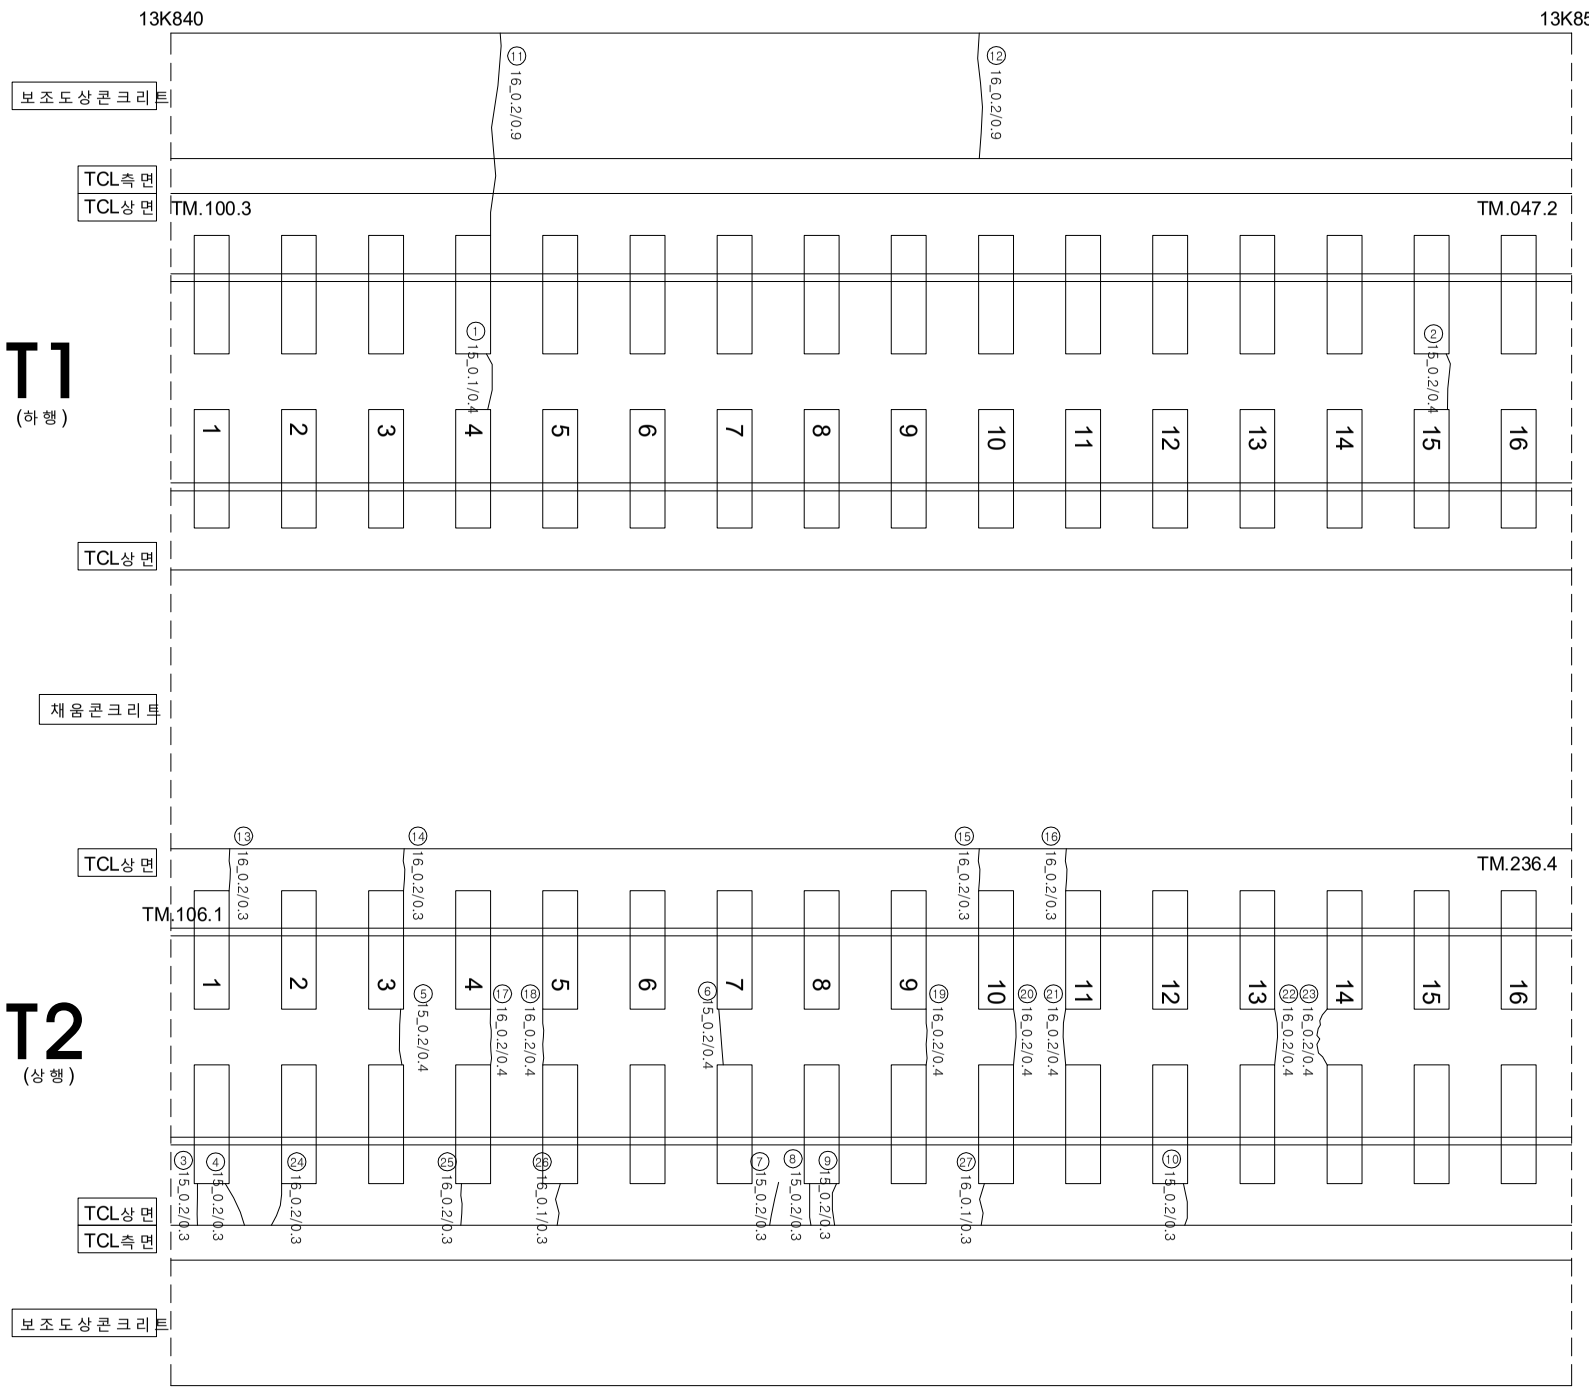
| 연번 | 손상 | 폭 | | 연장 | | 비고 | 연번 | 손상 | 폭 | | 연장 | | 비고 |
| --- | --- | --- | --- | --- | --- | --- | --- | --- | --- | --- | --- | --- | --- |
| 1 | 균열 | 0.1 | ㎜ | 0.4 | m | | 56 | | | | | | |
| 2 | 균열 | 0.2 | ㎜ | 0.4 | m | | 57 | | | | | | |
| 3 | 균열 | 0.2 | ㎜ | 0.3 | m | | 58 | | | | | | |
| 4 | 균열 | 0.2 | ㎜ | 0.3 | m | | 59 | | | | | | |
| 5 | 균열 | 0.2 | ㎜ | 0.4 | m | | 60 | | | | | | |
| 6 | 균열 | 0.2 | ㎜ | 0.4 | m | | 61 | | | | | | |
| 7 | 균열 | 0.2 | ㎜ | 0.3 | m | | 62 | | | | | | |
| 8 | 균열 | 0.2 | ㎜ | 0.3 | m | | 63 | | | | | | |
| 9 | 균열 | 0.2 | ㎜ | 0.3 | m | | 64 | | | | | | |
| 10 | 균열 | 0.2 | ㎜ | 0.3 | m | | 65 | | | | | | |
| 11 | 균열 | 0.2 | ㎜ | 0.9 | m | | 66 | | | | | | |
| 12 | 균열 | 0.2 | ㎜ | 0.9 | m | | 67 | | | | | | |
| 13 | 균열 | 0.2 | ㎜ | 0.3 | m | | 68 | | | | | | |
| 14 | 균열 | 0.2 | ㎜ | 0.3 | m | | 69 | | | | | | |
| 15 | 균열 | 0.2 | ㎜ | 0.3 | m | | 70 | | | | | | |
| 16 | 균열 | 0.2 | ㎜ | 0.3 | m | | 71 | | | | | | |
| 17 | 균열 | 0.2 | ㎜ | 0.4 | m | | 72 | | | | | | |
| 18 | 균열 | 0.2 | ㎜ | 0.4 | m | | 73 | | | | | | |
| 19 | 균열 | 0.2 | ㎜ | 0.4 | m | | 74 | | | | | | |
| 20 | 균열 | 0.2 | ㎜ | 0.4 | m | | 75 | | | | | | |
| 21 | 균열 | 0.2 | ㎜ | 0.4 | m | | 76 | | | | | | |
| 22 | 균열 | 0.2 | ㎜ | 0.4 | m | | 77 | | | | | | |
| 23 | 균열 | 0.2 | ㎜ | 0.4 | m | | 78 | | | | | | |
| 24 | 균열 | 0.2 | ㎜ | 0.3 | m | | 79 | | | | | | |
| 25 | 균열 | 0.2 | ㎜ | 0.3 | m | | 80 | | | | | | |
| 26 | 균열 | 0.1 | ㎜ | 0.3 | m | | 81 | | | | | | |
| 27 | 균열 | 0.1 | ㎜ | 0.3 | m | | 82 | | | | | | |
