외관조사망도 번호
U3_부용1터널_118(14k010~14k020)

호남고속선 부용1터널_118(14.010~14.020km, S116)

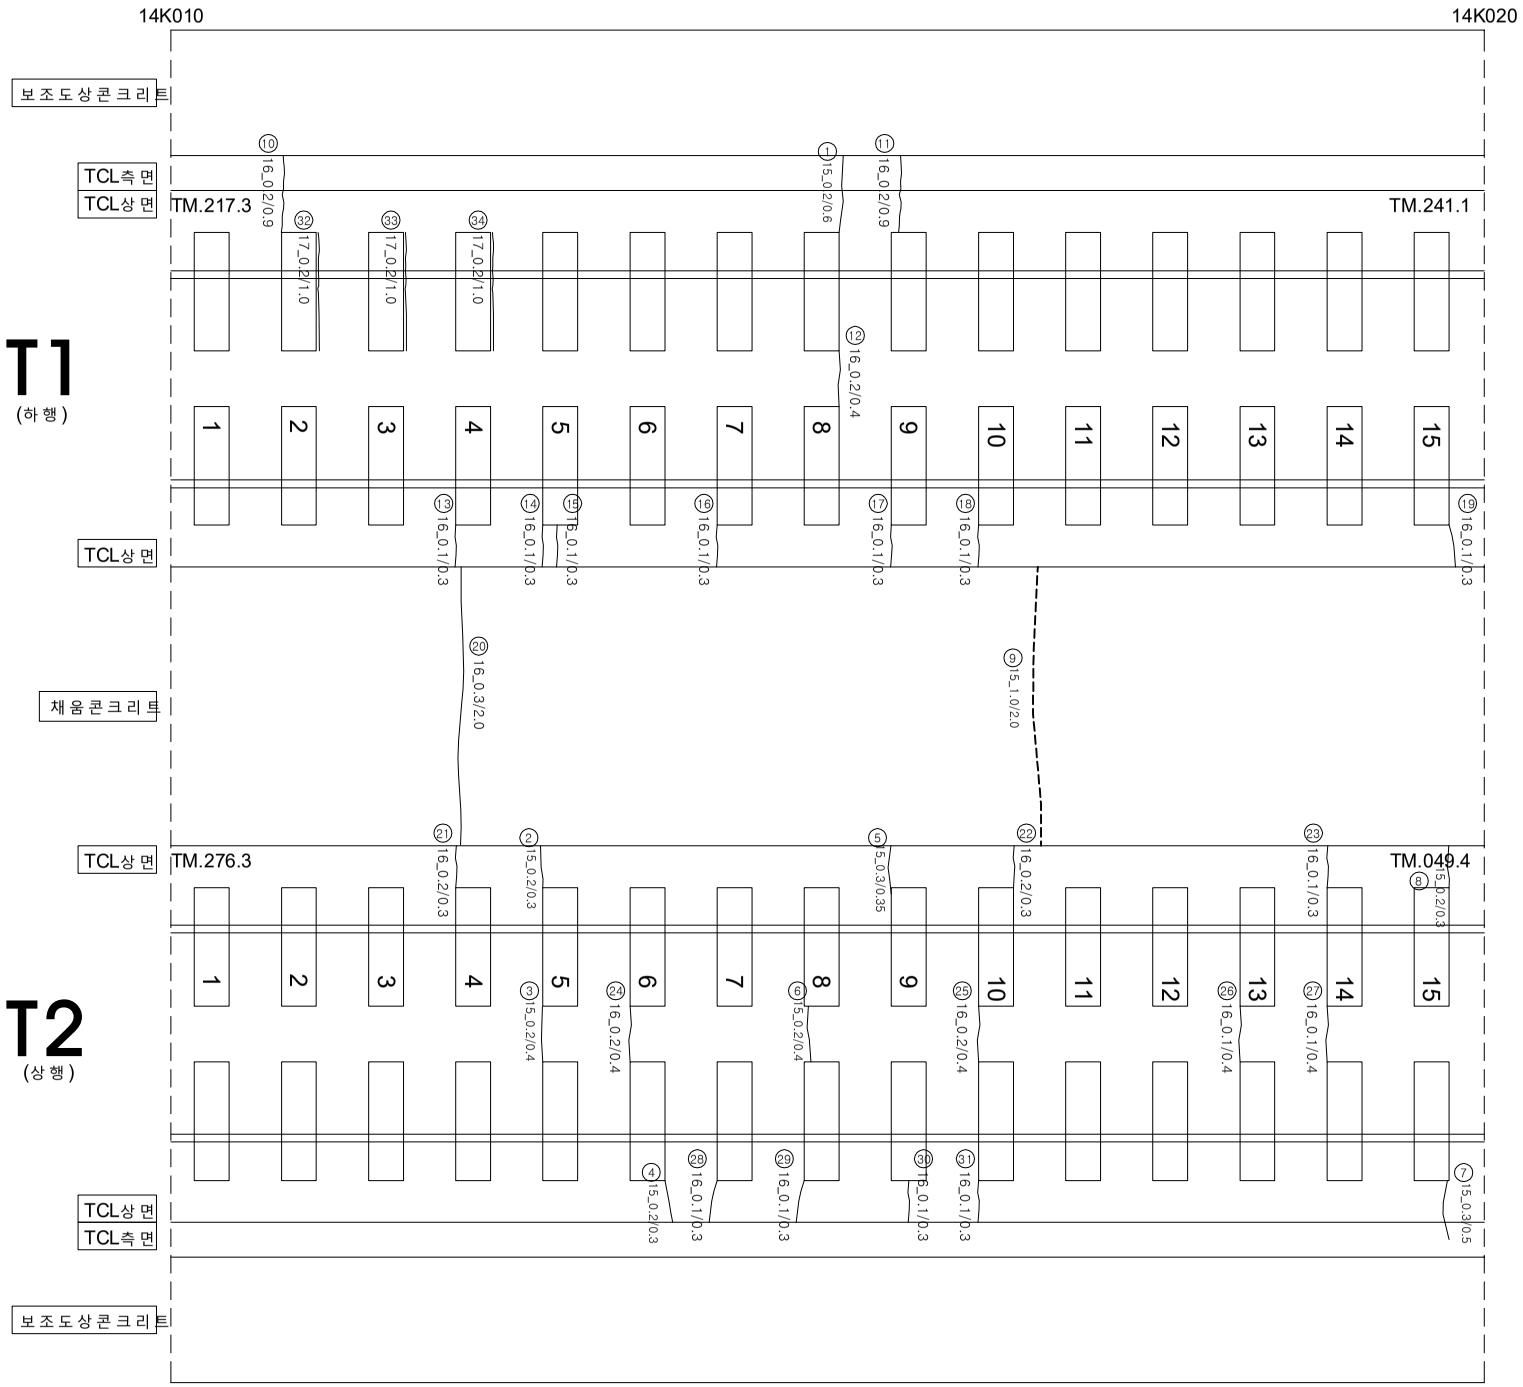
연번	손상	폭		연장		비고	연번	손상	폭		연장		비고
1	균열	0.2	㎜	0.6	m		56						
2	균열	0.2	㎜	0.3	m		57						
3	균열	0.2	㎜	0.4	m		58						
4	균열	0.2	㎜	0.3	m		59						
5	균열	0.3	㎜	0.4	m		60						
6	균열	0.2	㎜	0.4	m		61						
7	균열	0.3	㎜	0.5	m		62						
8	균열	0.2	㎜	0.3	m		63						
9	균열	1.0	㎜	2.0	m		64						
10	균열	0.2	㎜	0.9	m		65						
11	균열	0.2	㎜	0.9	m		66						
12	균열	0.2	㎜	0.4	m		67						
13	균열	0.1	㎜	0.3	m		68						
14	균열	0.1	㎜	0.3	m		69						
15	균열	0.1	㎜	0.3	m		70						
16	균열	0.1	㎜	0.3	m		71						
17	균열	0.1	㎜	0.3	m		72						
18	균열	0.1	㎜	0.3	m		73						
19	균열	0.1	㎜	0.3	m		74						
20	균열	0.3	㎜	2.0	m		75						
21	균열	0.2	㎜	0.3	m		76						
22	균열	0.2	㎜	0.3	m		77						
23	균열	0.1	㎜	0.3	m		78						
24	균열	0.2	㎜	0.4	m		79						
25	균열	0.2	㎜	0.4	m		80						
26	균열	0.1	㎜	0.4	m		81						
27	균열	0.1	㎜	0.4	m		82						
28	균열	0.1	㎜	0.3	m		83						
29	균열	0.1	㎜	0.3	m		84						
30	균열	0.1	㎜	0.3	m		85						
31	균열	0.1	㎜	0.3	m		86						
32	경계부 균열	0.2	㎜	1.0	m	신 규	87						
33	경계부 균열	0.2	㎜	1.0	m	신 규	88

34	경계부 균열	0.2	㎜	1.0	m	신 규	89						
35							90						
36							91						
37							92						
38							93						
39							94						
40							95						
41							96						
42							97						
43							98						
44							99						
45							100						
46							101						
47							102						
48							103						
49							104						
50							105						
51							106						
52							107						
53							108						
54							109						
55							110
