외관조사망도 번호
U3_부용1터널_120(14k030~14k040)

호남고속선 부용1터널_120(14.030~14.040km, S118)

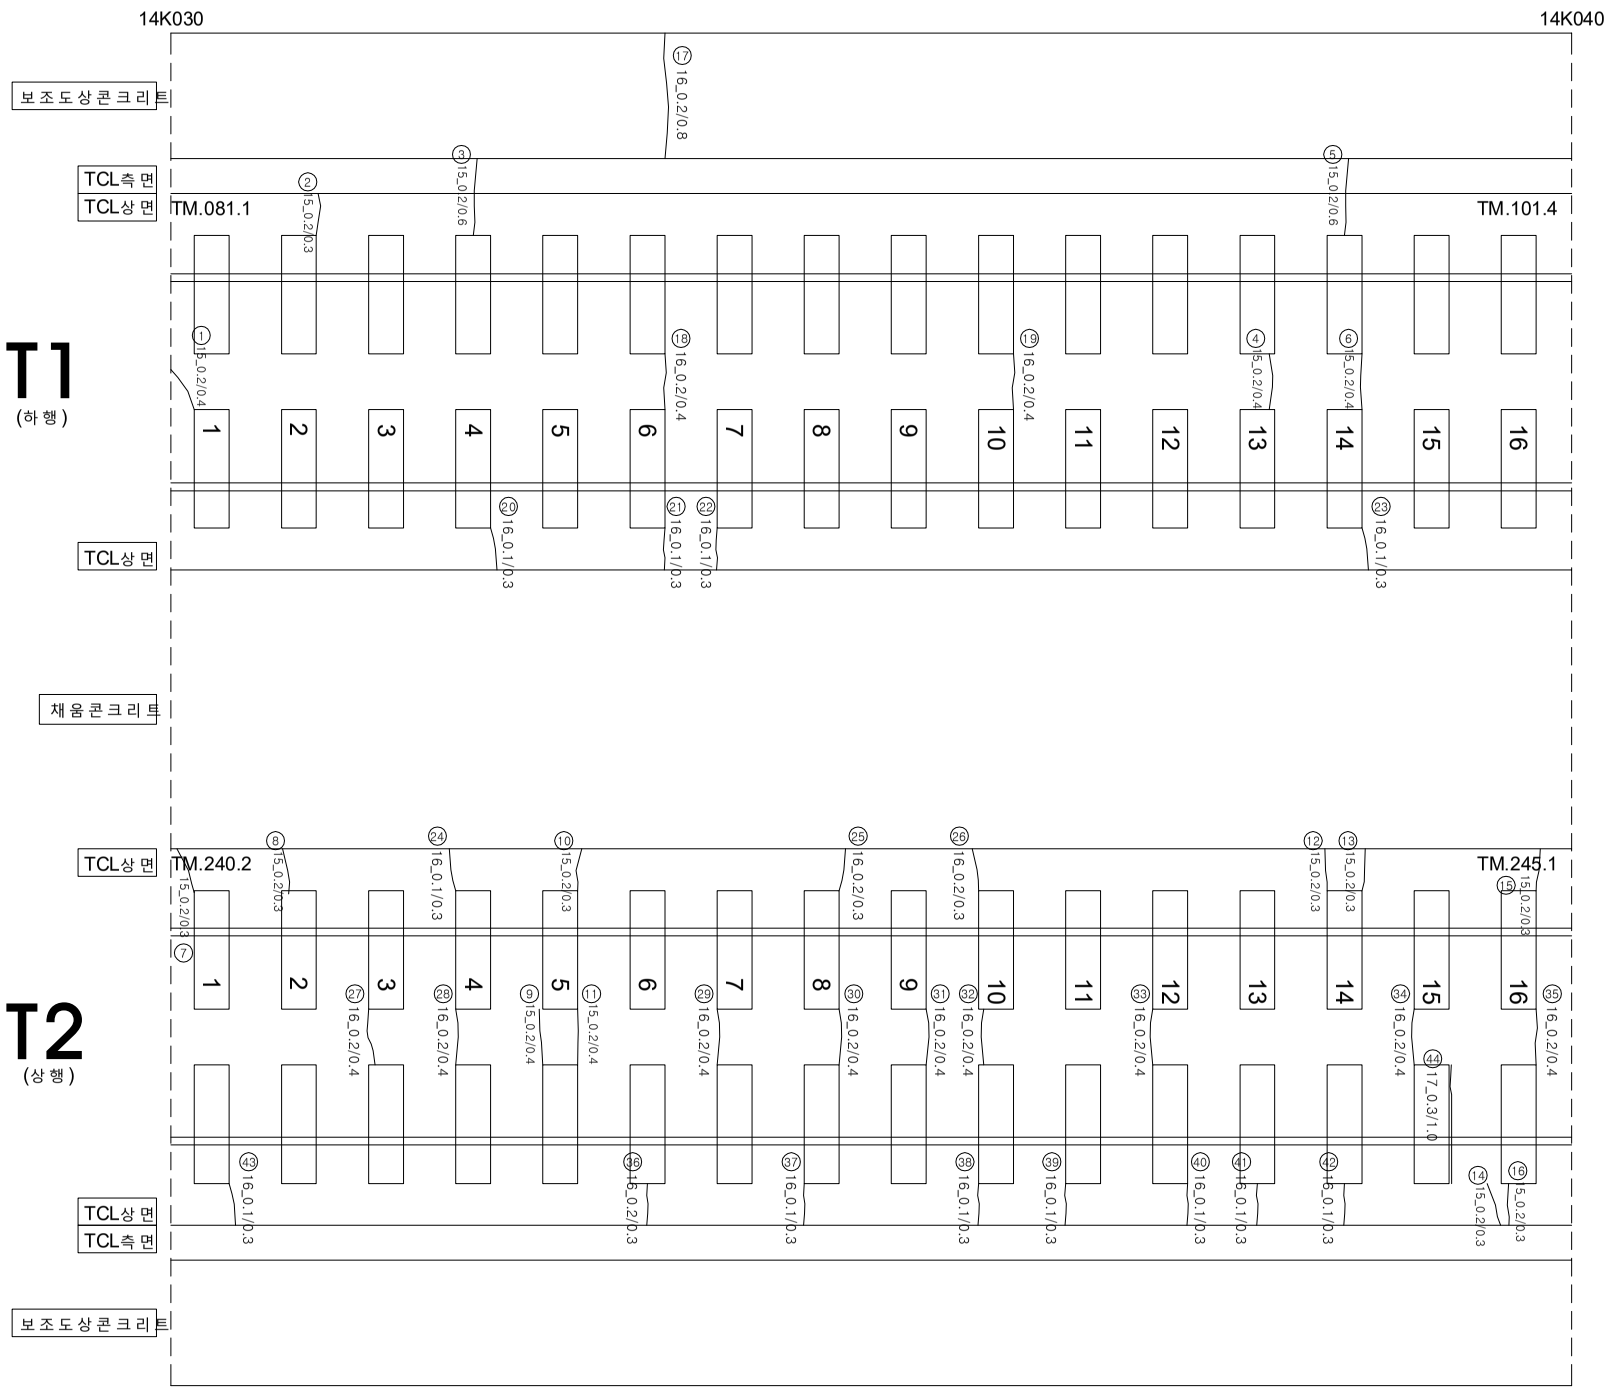
연번	손상	폭		연장		비고	연번	손상	폭		연장		비고
1	균열	0.2	㎜	0.4	m		56						
2	균열	0.2	㎜	0.3	m		57						
3	균열	0.2	㎜	0.6	m		58						
4	균열	0.2	㎜	0.4	m		59						
5	균열	0.2	㎜	0.6	m		60						
6	균열	0.2	㎜	0.4	m		61						
7	균열	0.2	㎜	0.3	m		62						
8	균열	0.2	㎜	0.3	m		63						
9	균열	0.2	㎜	0.4	m		64						
10	균열	0.2	㎜	0.3	m		65						
11	균열	0.2	㎜	0.4	m		66						
12	균열	0.2	㎜	0.3	m		67						
13	균열	0.2	㎜	0.3	m		68						
14	균열	0.2	㎜	0.3	m		69						
15	균열	0.2	㎜	0.3	m		70						
16	균열	0.2	㎜	0.3	m		71						
17	균열	0.2	㎜	0.8	m		72						
18	균열	0.2	㎜	0.4	m		73						
19	균열	0.2	㎜	0.4	m		74						
20	균열	0.1	㎜	0.3	m		75						
21	균열	0.1	㎜	0.3	m		76						
22	균열	0.1	㎜	0.3	m		77						
23	균열	0.1	㎜	0.3	m		78						
24	균열	0.1	㎜	0.3	m		79						
25	균열	0.2	㎜	0.3	m		80						
26	균열	0.2	㎜	0.3	m		81						
27	균열	0.2	㎜	0.4	m		82						
28	균열	0.2	㎜	0.4	m		83						
29	균열	0.2	㎜	0.4	m		84						
30	균열	0.2	㎜	0.4	m		85						
31	균열	0.2	㎜	0.4	m		86						
32	균열	0.2	㎜	0.4	m		87						
33	균열	0.2	㎜	0.4	m		88

34	균열	0.2	㎜	0.4	m		89						
35	균열	0.2	㎜	0.4	m		90						
36	균열	0.2	㎜	0.3	m		91						
37	균열	0.1	㎜	0.3	m		92						
38	균열	0.1	㎜	0.3	m		93						
39	균열	0.1	㎜	0.3	m		94						
40	균열	0.1	㎜	0.3	m		95						
41	균열	0.1	㎜	0.3	m		96						
42	균열	0.1	㎜	0.3	m		97						
43	균열	0.1	㎜	0.3	m		98						
44	경계부 균열	0.3	㎜	1.0	m	신 규	99						
45							100						
46							101						
47							102						
48							103						
49							104						
50							105						
51							106						
52							107						
53							108						
54							109						
55							110
