외관조사망도 번호
U3_부용1터널_121(14k041~14k050)

호남고속선 부용1터널_121(14.040~14.050km, S119)

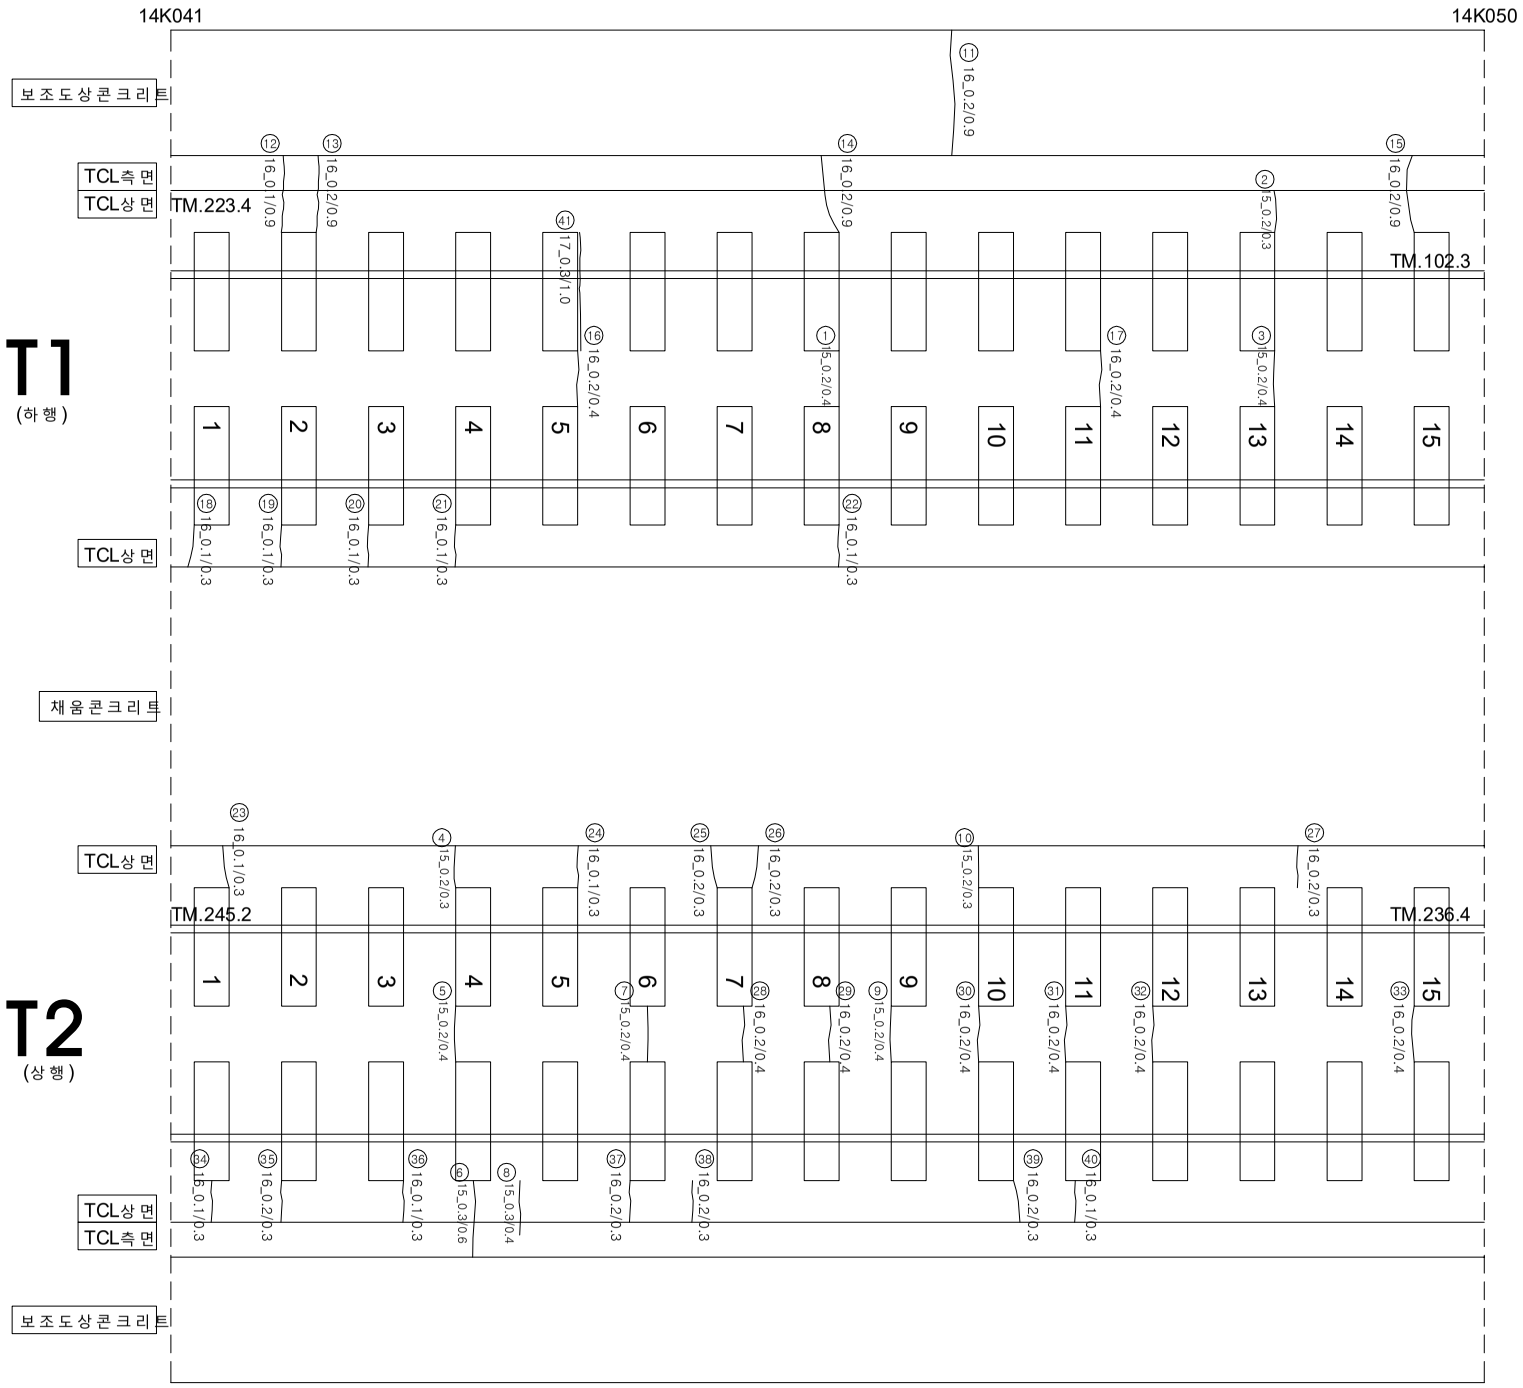
연번	손상	폭		연장		비고	연번	손상	폭		연장		비고
1	균열	0.2	㎜	0.4	m		56						
2	균열	0.2	㎜	0.3	m		57						
3	균열	0.2	㎜	0.4	m		58						
4	균열	0.2	㎜	0.3	m		59						
5	균열	0.2	㎜	0.4	m		60						
6	균열	0.3	㎜	0.6	m		61						
7	균열	0.2	㎜	0.4	m		62						
8	균열	0.3	㎜	0.4	m		63						
9	균열	0.2	㎜	0.4	m		64						
10	균열	0.2	㎜	0.3	m		65						
11	균열	0.2	㎜	0.9	m		66						
12	균열	0.1	㎜	0.9	m		67						
13	균열	0.2	㎜	0.9	m		68						
14	균열	0.2	㎜	0.9	m		69						
15	균열	0.2	㎜	0.9	m		70						
16	균열	0.2	㎜	0.4	m		71						
17	균열	0.2	㎜	0.4	m		72						
18	균열	0.1	㎜	0.3	m		73						
19	균열	0.1	㎜	0.3	m		74						
20	균열	0.1	㎜	0.3	m		75						
21	균열	0.1	㎜	0.3	m		76						
22	균열	0.1	㎜	0.3	m		77						
23	균열	0.1	㎜	0.3	m		78						
24	균열	0.1	㎜	0.3	m		79						
25	균열	0.2	㎜	0.3	m		80						
26	균열	0.2	㎜	0.3	m		81						
27	균열	0.2	㎜	0.3	m		82						
28	균열	0.2	㎜	0.4	m		83						
29	균열	0.2	㎜	0.4	m		84						
30	균열	0.2	㎜	0.4	m		85						
31	균열	0.2	㎜	0.4	m		86						
32	균열	0.2	㎜	0.4	m		87						
33	균열	0.2	㎜	0.4	m		88

34	균열	0.1	㎜	0.3	m		89						
35	균열	0.2	㎜	0.3	m		90						
36	균열	0.1	㎜	0.3	m		91						
37	균열	0.2	㎜	0.3	m		92						
38	균열	0.2	㎜	0.3	m		93						
39	균열	0.2	㎜	0.3	m		94						
40	균열	0.1	㎜	0.3	m		95						
41	경계부균열	0.3	㎜	1.0	m	신규	96						
42							97						
43							98						
44							99						
45							100						
46							101						
47							102						
48							103						
49							104						
50							105						
51							106						
52							107						
53							108						
54							109						
55							110
