호남고속선 부용1터널_122(14.050~14.060km, S120)

외관조사망도 번호
U3_부용1터널_122(14k050~14k060)

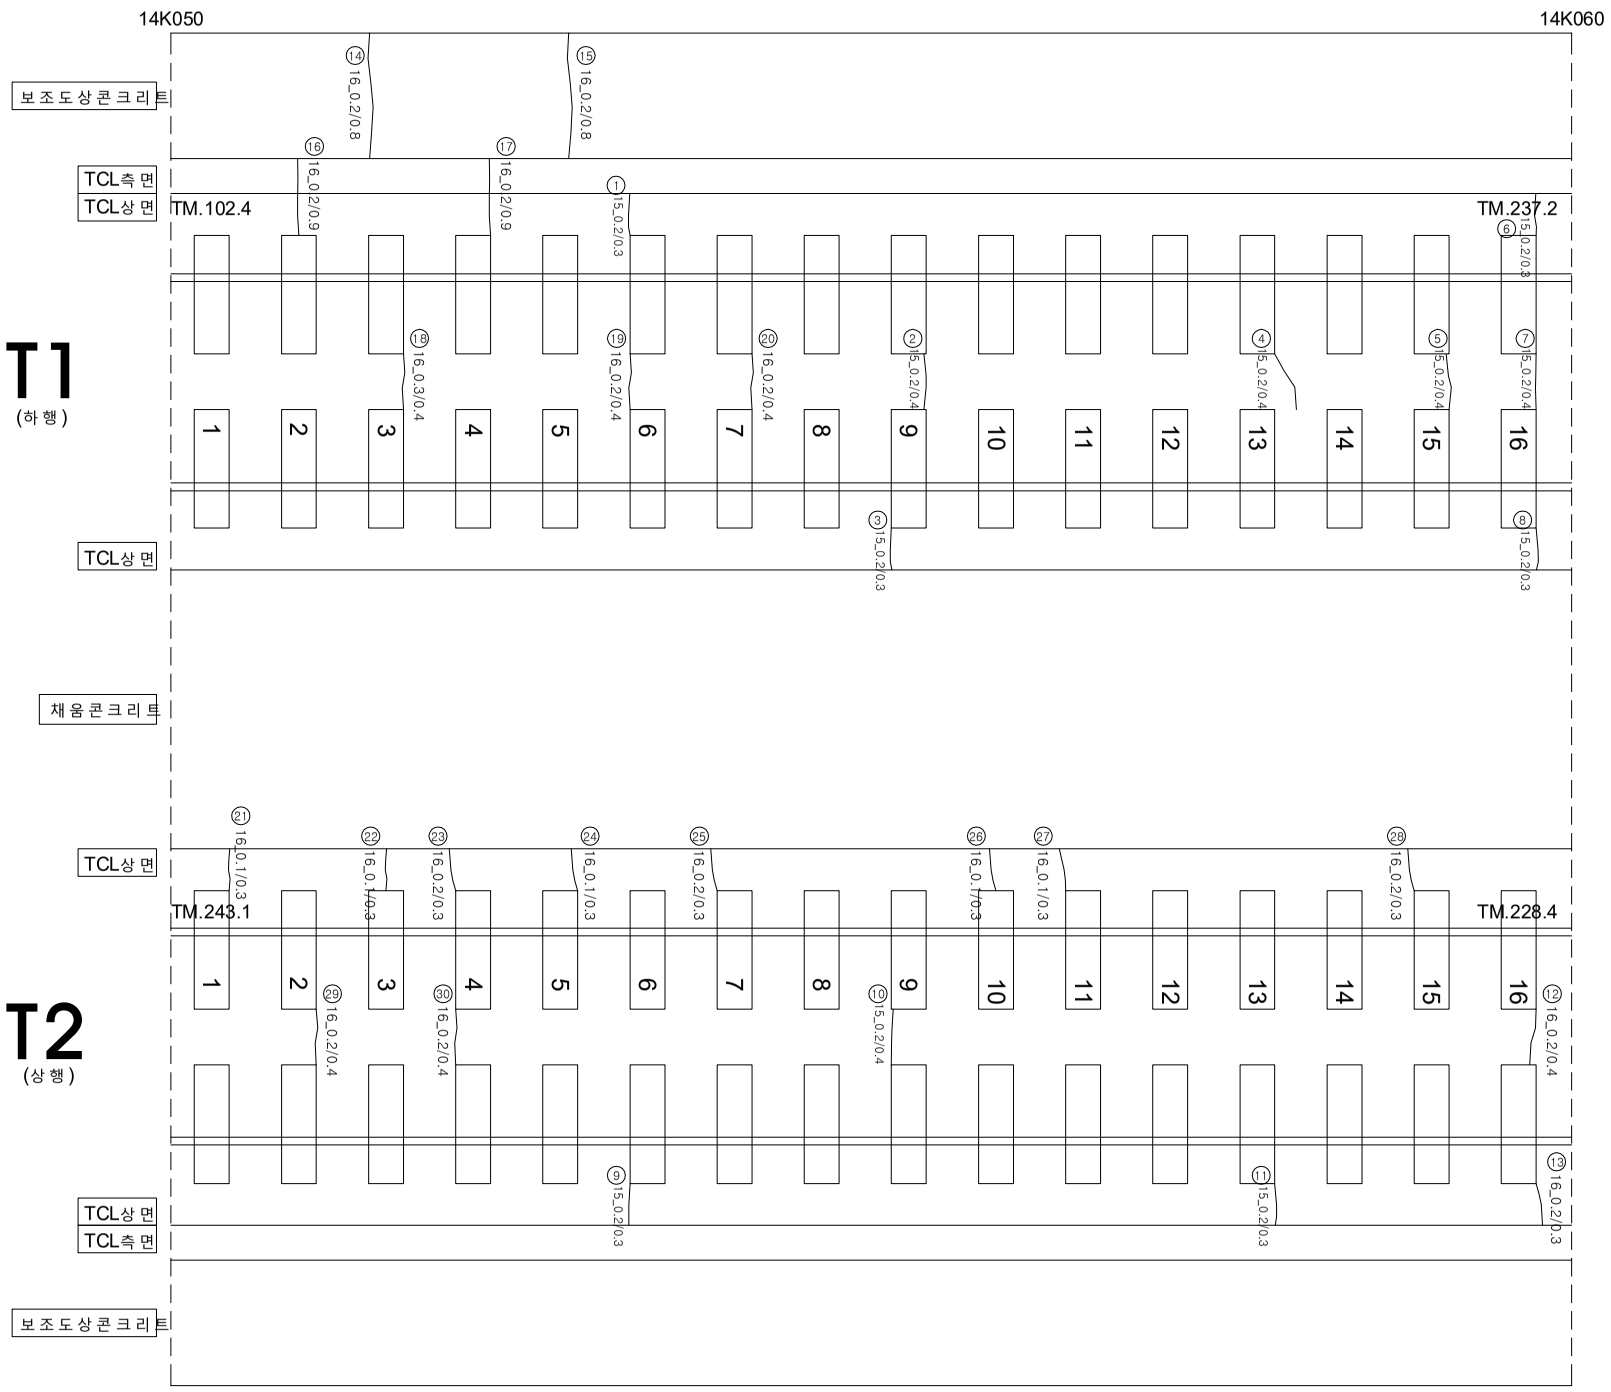
연번	손상	폭		연장		비고	연번	손상	폭		연장		비고
1	균열	0.2	㎜	0.3	m		56						
2	균열	0.2	㎜	0.4	m		57						
3	균열	0.2	㎜	0.3	m		58						
4	균열	0.2	㎜	0.4	m		59						
5	균열	0.2	㎜	0.4	m		60						
6	균열	0.2	㎜	0.3	m		61						
7	균열	0.2	㎜	0.4	m		62						
8	균열	0.2	㎜	0.3	m		63						
9	균열	0.2	㎜	0.3	m		64						
10	균열	0.2	㎜	0.4	m		65						
11	균열	0.2	㎜	0.3	m		66						
12	균열	0.2	㎜	0.4	m		67						
13	균열	0.2	㎜	0.3	m		68						
14	균열	0.2	㎜	0.8	m		69						
15	균열	0.2	㎜	0.8	m		70						
16	균열	0.2	㎜	0.9	m		71						
17	균열	0.2	㎜	0.9	m		72						
18	균열	0.3	㎜	0.4	m		73						
19	균열	0.2	㎜	0.4	m		74						
20	균열	0.2	㎜	0.4	m		75						
21	균열	0.1	㎜	0.3	m		76						
22	균열	0.1	㎜	0.3	m		77						
23	균열	0.2	㎜	0.3	m		78						
24	균열	0.1	㎜	0.3	m		79						
25	균열	0.2	㎜	0.3	m		80						
26	균열	0.1	㎜	0.3	m		81						
27	균열	0.1	㎜	0.3	m		82						
28	균열	0.2	㎜	0.3	m		83						
29	균열	0.2	㎜	0.4	m		84						
30	균열	0.2	㎜	0.4	m		85						
31							86						
32							87						
33							88						
34							89						
35							90

36							91						
37							92						
38							93						
39							94						
40							95						
41							96						
42							97						
43							98						
44							99						
45							100						
46							101						
47							102						
48							103						
49							104						
50							105						
51							106						
52							107						
53							108						
54							109						
55							110
