외관조사망도 번호
U3_부용1터널_124(14k070~14k080)

호남고속선 부용1터널_124(14.070~14.080km, S122)

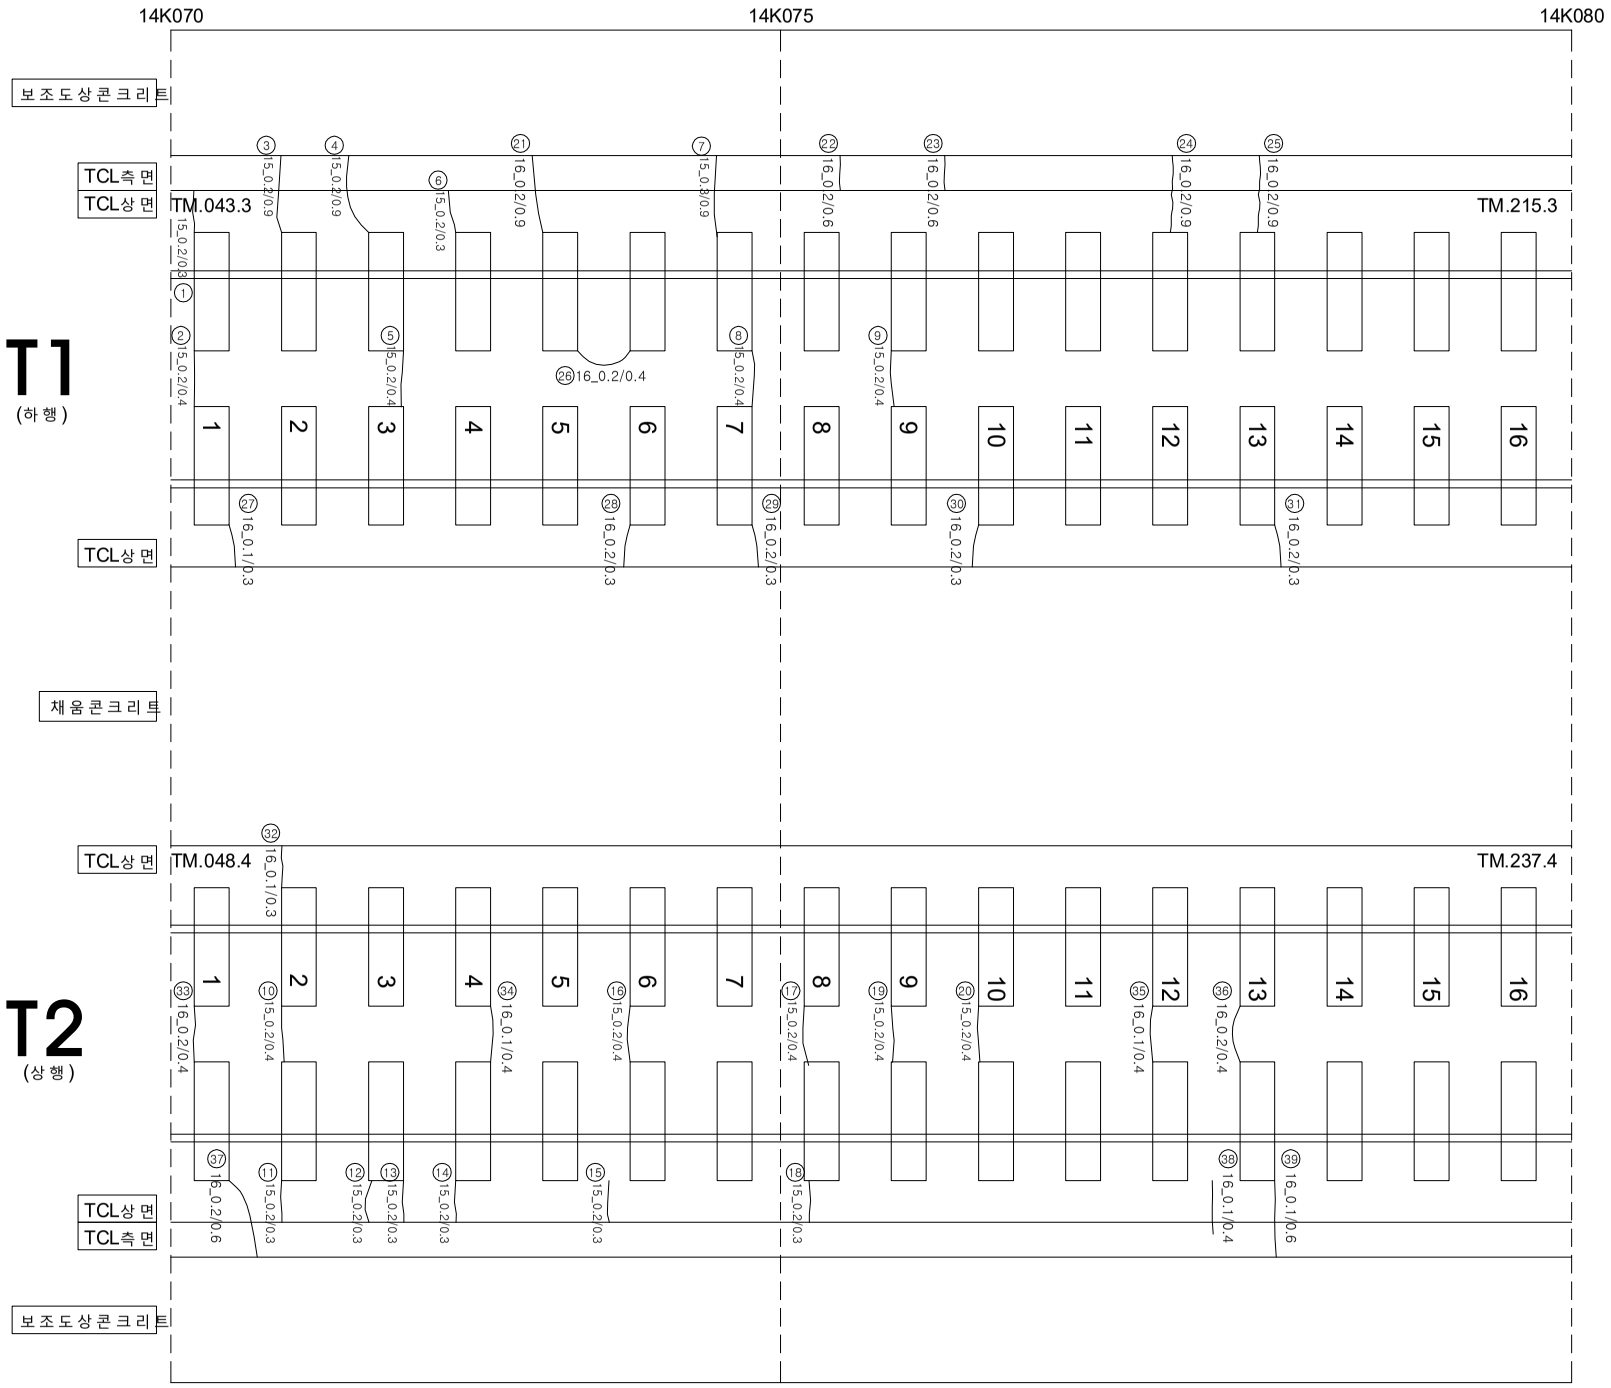
연번	손상	폭		연장		비고	연번	손상	폭		연장		비고
1	균열	0.2	㎜	0.3	m		56						
2	균열	0.2	㎜	0.4	m		57						
3	균열(변경)	0.2	㎜	0.9	m		58						
4	균열(변경)	0.2	㎜	0.9	m		59						
5	균열	0.2	㎜	0.4	m		60						
6	균열	0.2	㎜	0.3	m		61						
7	균열(변경)	0.3	㎜	0.9	m		62						
8	균열	0.2	㎜	0.4	m		63						
9	균열	0.2	㎜	0.4	m		64						
10	균열	0.2	㎜	0.4	m		65						
11	균열	0.2	㎜	0.3	m		66						
12	균열	0.2	㎜	0.3	m		67						
13	균열	0.2	㎜	0.3	m		68						
14	균열	0.2	㎜	0.3	m		69						
15	균열	0.2	㎜	0.3	m		70						
16	균열	0.2	㎜	0.4	m		71						
17	균열	0.2	㎜	0.4	m		72						
18	균열	0.2	㎜	0.3	m		73						
19	균열	0.2	㎜	0.4	m		74						
20	균열	0.2	㎜	0.4	m		75						
21	균열	0.2	㎜	0.9	m		76						
22	균열	0.2	㎜	0.6	m		77						
23	균열	0.2	㎜	0.6	m		78						
24	균열	0.2	㎜	0.9	m		79						
25	균열	0.2	㎜	0.9	m		80						
26	균열	0.2	㎜	0.4	m		81						
27	균열	0.1	㎜	0.3	m		82						
28	균열	0.2	㎜	0.3	m		83						
29	균열	0.2	㎜	0.3	m		84						
30	균열	0.2	㎜	0.3	m		85						
31	균열	0.2	㎜	0.3	m		86						
32	균열	0.1	㎜	0.3	m		87						
33	균열	0.2	㎜	0.4	m		88

34	균열	0.1	㎜	0.4	m		89						
35	균열	0.1	㎜	0.4	m		90						
36	균열	0.2	㎜	0.4	m		91						
37	균열	0.2	㎜	0.6	m		92						
38	균열	0.1	㎜	0.4	m		93						
39	균열	0.1	㎜	0.6	m		94						
40							95						
41							96						
42							97						
43							98						
44							99						
45							100						
46							101						
47							102						
48							103						
49							104						
50							105						
51							106						
52							107						
53							108						
54							109						
55							110
