호남고속선 부용1터널_128(14.110~14.120km, S126)

외관조사망도 번호
U3_부용1터널_128(14k110~14k120)

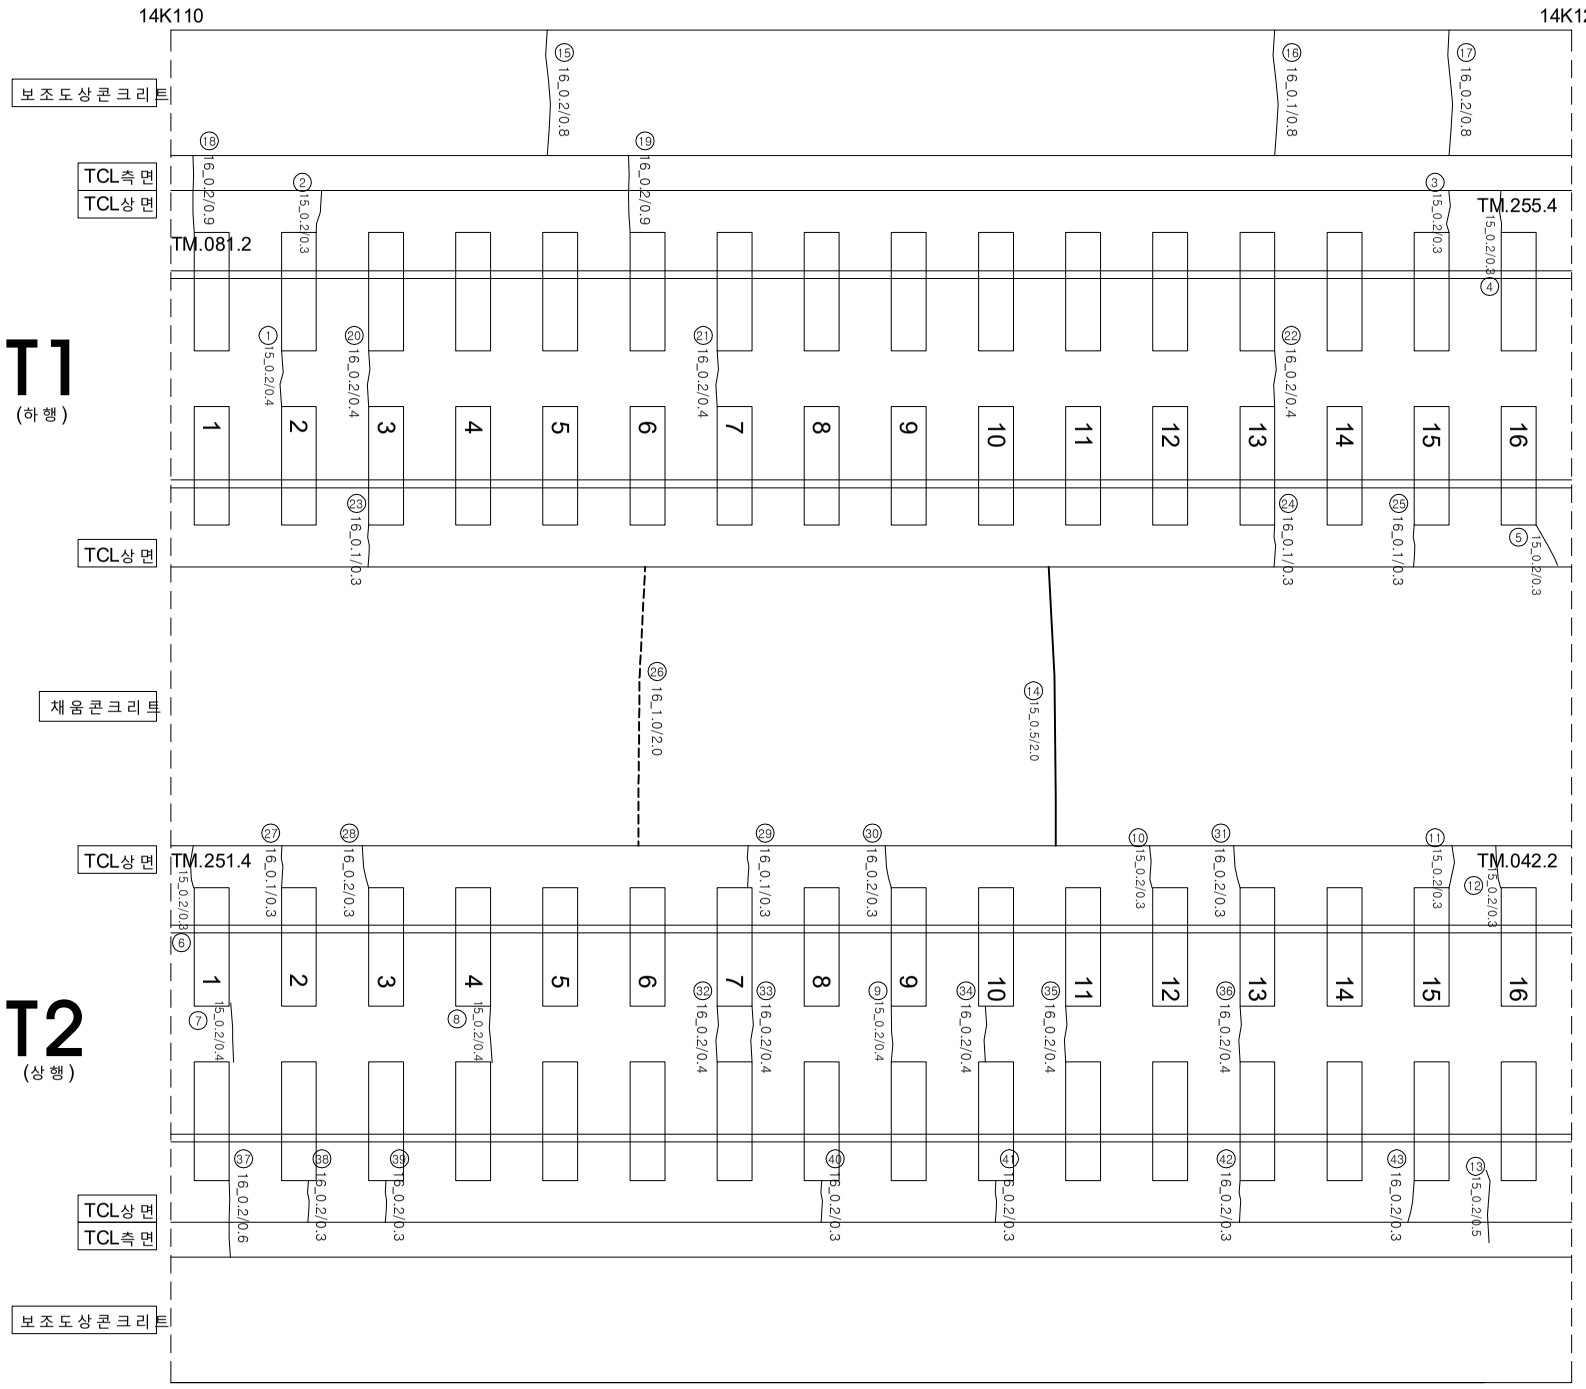
연번	손상	폭		연장		비고	연번	손상	폭		연장		비고
1	균열	0.2	㎜	0.4	m		56						
2	균열	0.2	㎜	0.3	m		57						
3	균열	0.2	㎜	0.3	m		58						
4	균열	0.2	㎜	0.3	m		59						
5	균열	0.2	㎜	0.3	m		60						
6	균열	0.2	㎜	0.3	m		61						
7	균열	0.2	㎜	0.4	m		62						
8	균열	0.2	㎜	0.4	m		63						
9	균열	0.2	㎜	0.4	m		64						
10	균열	0.2	㎜	0.3	m		65						
11	균열	0.2	㎜	0.3	m		66						
12	균열	0.2	㎜	0.3	m		67						
13	균열	0.2	㎜	0.5	m		68						
14	균열	0.5	㎜	2.0	m		69						
15	균열	0.2	㎜	0.8	m		70						
16	균열	0.1	㎜	0.8	m		71						
17	균열	0.2	㎜	0.8	m		72						
18	균열	0.2	㎜	0.9	m		73						
19	균열	0.2	㎜	0.9	m		74						
20	균열	0.2	㎜	0.4	m		75						
21	균열	0.2	㎜	0.4	m		76						
22	균열	0.2	㎜	0.4	m		77						
23	균열	0.1	㎜	0.3	m		78						
24	균열	0.1	㎜	0.3	m		79						
25	균열	0.1	㎜	0.3	m		80						
26	균열	1.0	㎜	2.0	m		81						
27	균열	0.1	㎜	0.3	m		82						
28	균열	0.2	㎜	0.3	m		83						
29	균열	0.1	㎜	0.3	m		84						
30	균열	0.2	㎜	0.3	m		85						
31	균열	0.2	㎜	0.3	m		86						
32	균열	0.2	㎜	0.4	m		87						
33	균열	0.2	㎜	0.4	m		88

34	균열	0.2	㎜	0.4	m		89						
35	균열	0.2	㎜	0.4	m		90						
36	균열	0.2	㎜	0.4	m		91						
37	균열	0.2	㎜	0.6	m		92						
38	균열	0.2	㎜	0.3	m		93						
39	균열	0.2	㎜	0.3	m		94						
40	균열	0.2	㎜	0.3	m		95						
41	균열	0.2	㎜	0.3	m		96						
42	균열	0.2	㎜	0.3	m		97						
43	균열	0.2	㎜	0.3	m		98						
44							99						
45							100						
46							101						
47							102						
48							103						
49							104						
50							105						
51							106						
52							107						
53							108						
54							109						
55							110
