호남고속선 부용1터널_104(13.870~13.880km, S102)

외관조사망도 번호
U3_부용1터널_104(13k870~880k)

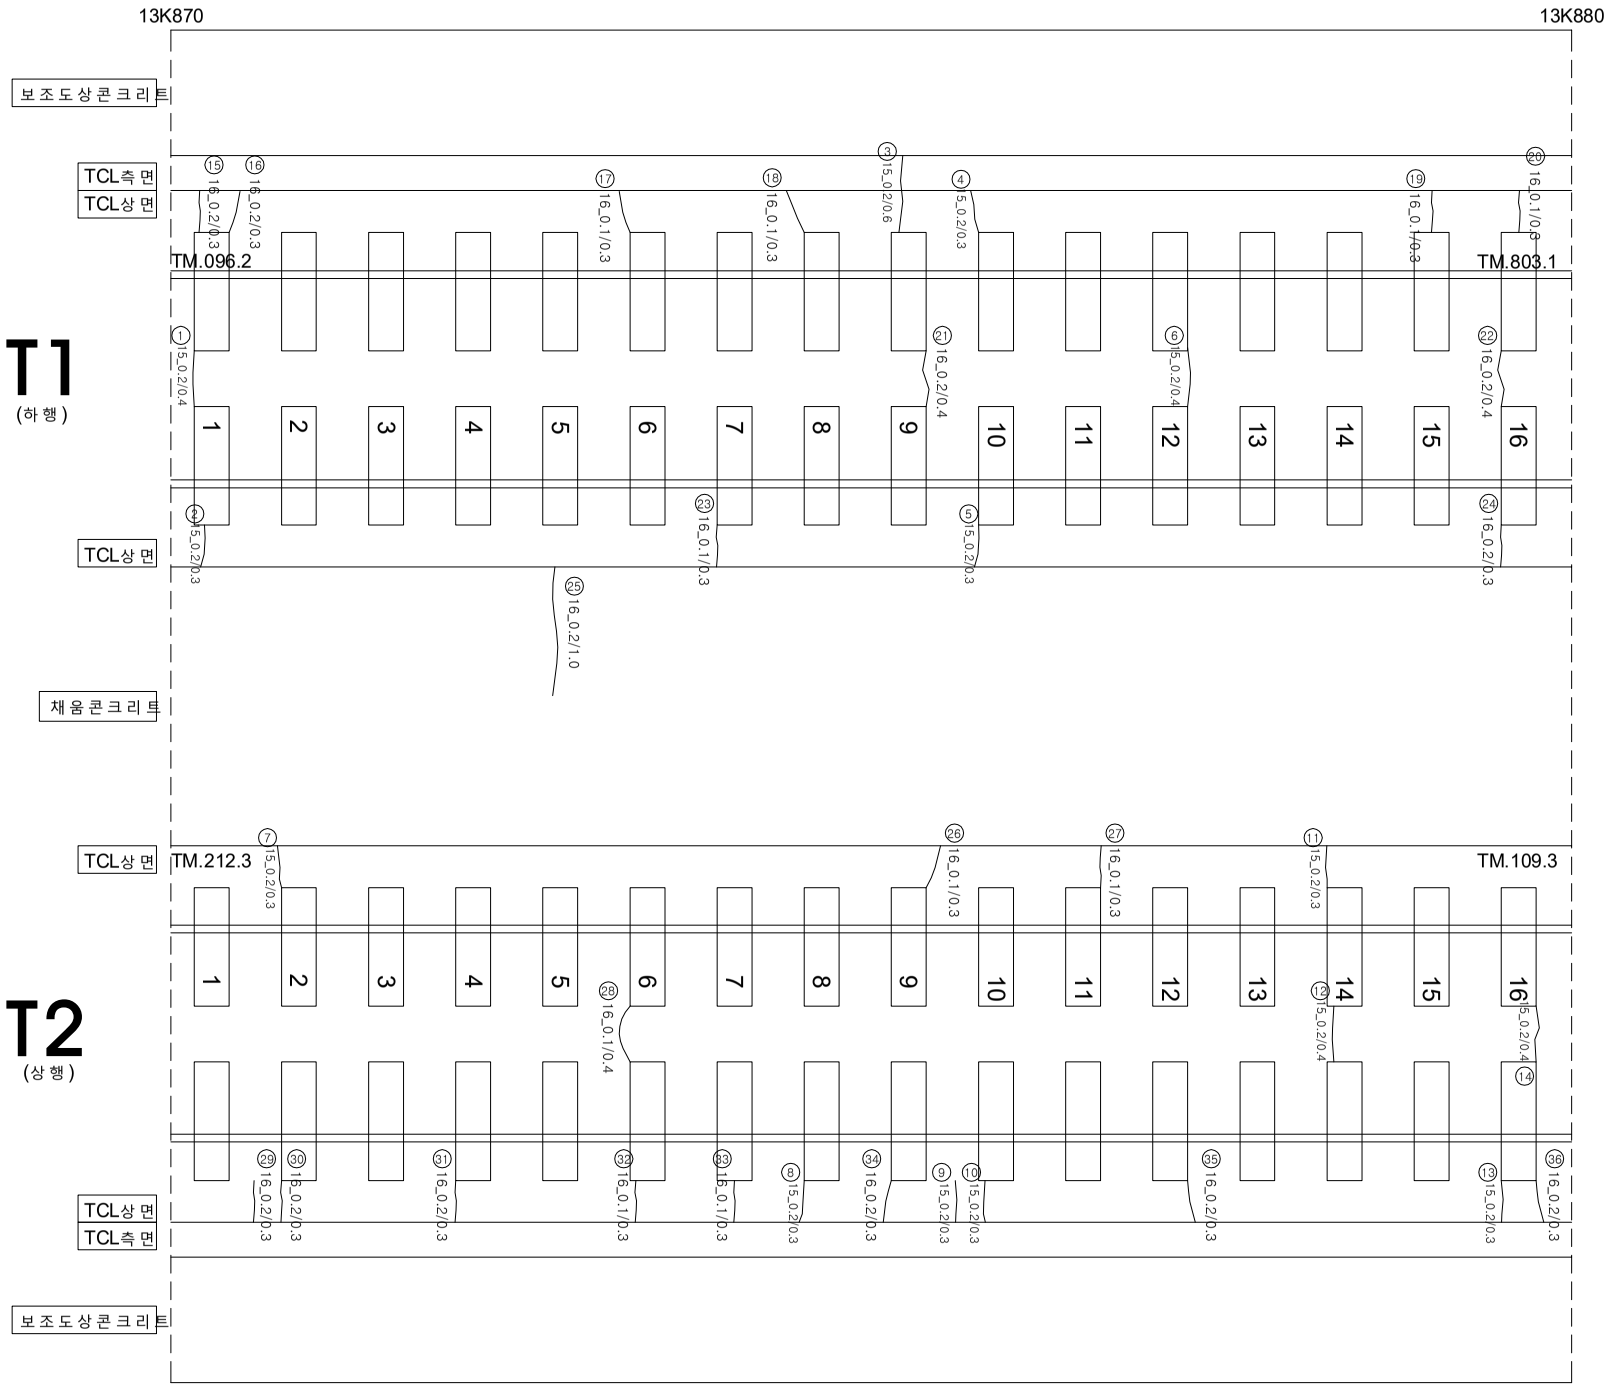
연번	손상	폭		연장		비고	연번	손상	폭		연장		비고
1	균열	0.2	㎜	0.4	m		56						
2	균열	0.2	㎜	0.3	m		57						
3	균열	0.2	㎜	0.6	m		58						
4	균열	0.2	㎜	0.3	m		59						
5	균열	0.2	㎜	0.3	m		60						
6	균열	0.2	㎜	0.4	m		61						
7	균열	0.2	㎜	0.3	m		62						
8	균열	0.2	㎜	0.3	m		63						
9	균열	0.2	㎜	0.3	m		64						
10	균열	0.2	㎜	0.3	m		65						
11	균열	0.2	㎜	0.3	m		66						
12	균열	0.2	㎜	0.4	m		67						
13	균열	0.2	㎜	0.3	m		68						
14	균열	0.2	㎜	0.4	m		69						
15	균열	0.2	㎜	0.3	m		70						
16	균열	0.2	㎜	0.3	m		71						
17	균열	0.1	㎜	0.3	m		72						
18	균열	0.1	㎜	0.3	m		73						
19	균열	0.1	㎜	0.3	m		74						
20	균열	0.1	㎜	0.3	m		75						
21	균열	0.2	㎜	0.4	m		76						
22	균열	0.2	㎜	0.4	m		77						
23	균열	0.1	㎜	0.3	m		78						
24	균열	0.2	㎜	0.3	m		79						
25	균열	0.2	㎜	1.0	m		80						
26	균열	0.1	㎜	0.3	m		81						
27	균열	0.1	㎜	0.3	m		82						
28	균열	0.1	㎜	0.4	m		83						
29	균열	0.2	㎜	0.3	m		84						
30	균열	0.2	㎜	0.3	m		85						
31	균열	0.2	㎜	0.3	m		86						
32	균열	0.1	㎜	0.3	m		87						
33	균열	0.1	㎜	0.3	m		88

34	균열	0.2	㎜	0.3	m		89						
35	균열	0.2	㎜	0.3	m		90						
36	균열	0.2	㎜	0.3	m		91						
37							92						
38							93						
39							94						
40							95						
41							96						
42							97						
43							98						
44							99						
45							100						
46							101						
47							102						
48							103						
49							104						
50							105						
51							106						
52							107						
53							108						
54							109						
55							110
