호남고속선 부용1터널_138(14.210~14.220km, S136)

외관조사망도 번호
U3_부용1터널_138(14k210~14k220)

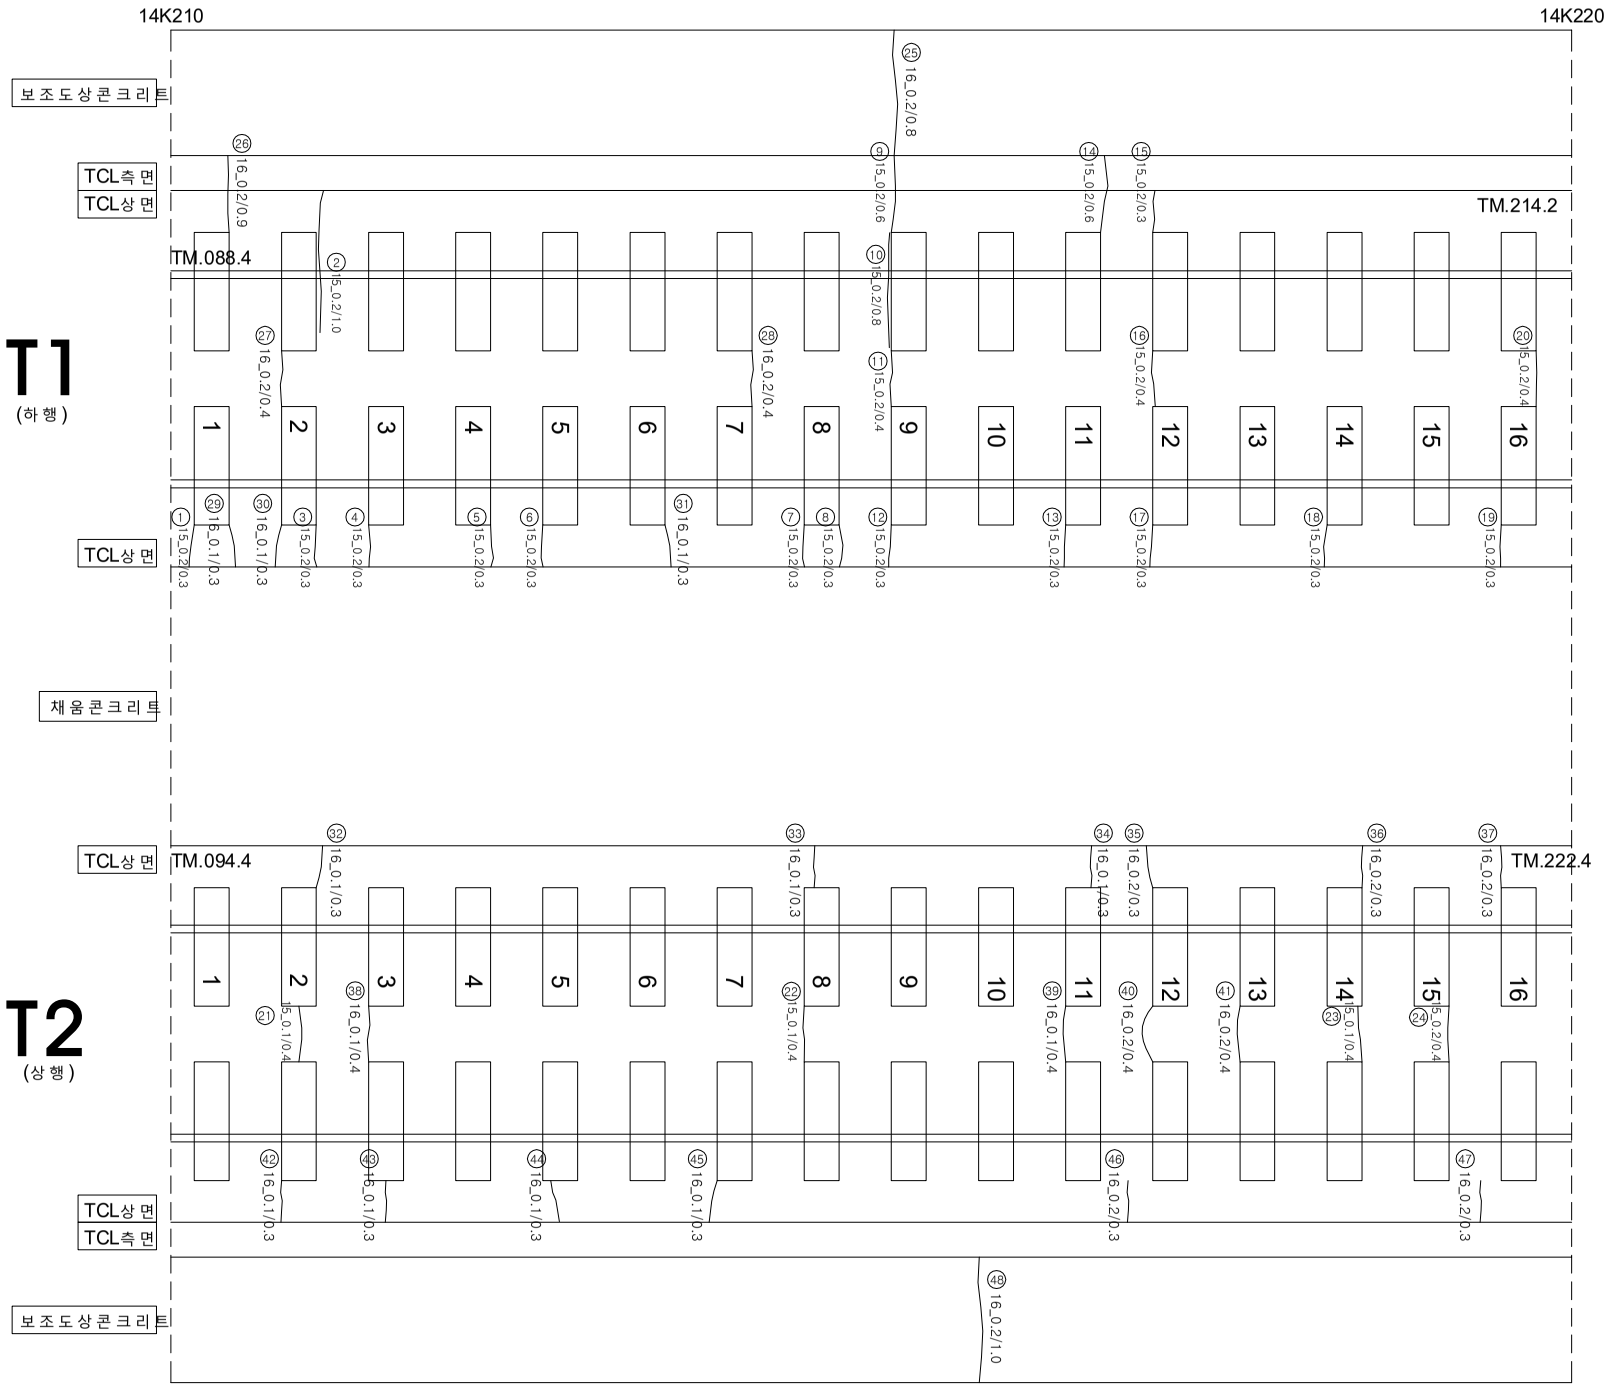
연번	손상	폭		연장		비고	연번	손상	폭		연장		비고
1	균열	0.2	㎜	0.3	m		56						
2	경계부균열	0.2	㎜	1.0	m		57						
3	균열	0.2	㎜	0.3	m		58						
4	균열	0.2	㎜	0.3	m		59						
5	균열	0.2	㎜	0.3	m		60						
6	균열	0.2	㎜	0.3	m		61						
7	균열	0.2	㎜	0.3	m		62						
8	균열	0.2	㎜	0.3	m		63						
9	균열	0.2	㎜	0.6	m		64						
10	경계부균열	0.2	㎜	0.8	m		65						
11	균열	0.2	㎜	0.4	m		66						
12	균열	0.2	㎜	0.3	m		67						
13	균열	0.2	㎜	0.3	m		68						
14	균열	0.2	㎜	0.6	m		69						
15	균열	0.2	㎜	0.3	m		70						
16	균열	0.2	㎜	0.4	m		71						
17	균열	0.2	㎜	0.3	m		72						
18	균열	0.2	㎜	0.3	m		73						
19	균열	0.2	㎜	0.3	m		74						
20	균열	0.2	㎜	0.4	m		75						
21	균열	0.1	㎜	0.4	m		76						
22	균열	0.1	㎜	0.4	m		77						
23	균열	0.1	㎜	0.4	m		78						
24	균열	0.2	㎜	0.4	m		79						
25	균열	0.2	㎜	0.8	m		80						
26	균열	0.2	㎜	0.9	m		81						
27	균열	0.2	㎜	0.4	m		82						
28	균열	0.2	㎜	0.4	m		83						
29	균열	0.1	㎜	0.3	m		84						
30	균열	0.1	㎜	0.3	m		85						
31	균열	0.1	㎜	0.3	m		86						
32	균열	0.1	㎜	0.3	m		87						
33	균열	0.1	㎜	0.3	m		88

34	균열	0.1	㎜	0.3	m		89						
35	균열	0.2	㎜	0.3	m		90						
36	균열	0.2	㎜	0.3	m		91						
37	균열	0.2	㎜	0.3	m		92						
38	균열	0.1	㎜	0.4	m		93						
39	균열	0.1	㎜	0.4	m		94						
40	균열	0.2	㎜	0.4	m		95						
41	균열	0.2	㎜	0.4	m		96						
42	균열	0.1	㎜	0.3	m		97						
43	균열	0.1	㎜	0.3	m		98						
44	균열	0.1	㎜	0.3	m		99						
45	균열	0.1	㎜	0.3	m		100						
46	균열	0.2	㎜	0.3	m		101						
47	균열	0.2	㎜	0.3	m		102						
48	균열	0.2	㎜	1.0	m		103						
49							104						
50							105						
51							106						
52							107						
53							108						
54							109						
55							110
