호남고속선 부용1터널_139(14.220~14.230km, S137)

외관조사망도 번호
U3_부용1터널_139(14k220~14k230)

시 행 사	용 역 명	용 역 사	과업 책임자	분야별 책임자
KORAIL 한국철도공사 KOREA RAILROAD	2017년도 호남고속선 오송-광주송정간 콘크리트궤도 점검용역	(주)한국구조물안전연구원 (주)한국국토안전연구원 (재)한국건설품질연구원	이 복 영	라 윤 강 김 경 기 윤 석 기

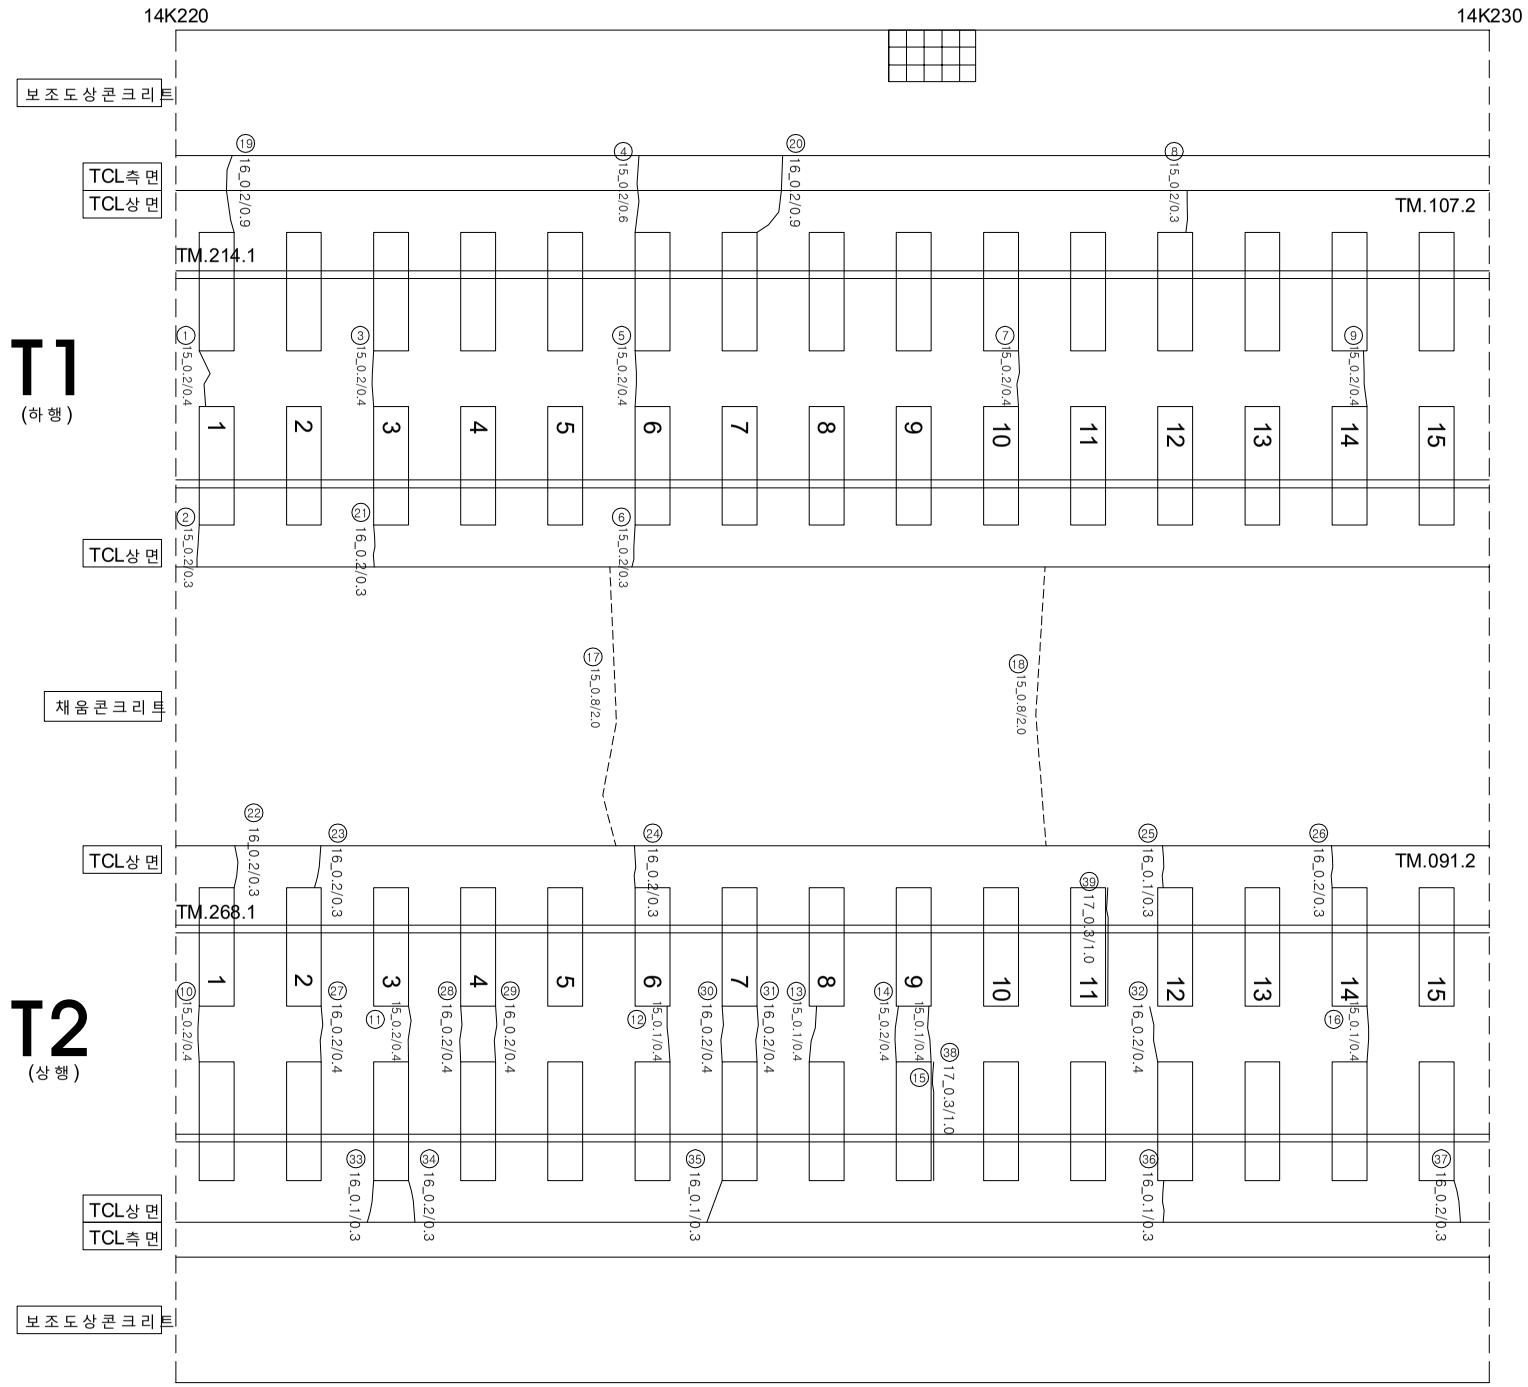
연번	손상	폭		연장		비고	연번	손상	폭		연장		비고
1	균열	0.2	㎜	0.4	m		56						
2	균열	0.2	㎜	0.3	m		57						
3	균열	0.2	㎜	0.4	m		58						
4	균열	0.2	㎜	0.6	m		59						
5	균열	0.2	㎜	0.4	m		60						
6	균열	0.2	㎜	0.3	m		61						
7	균열	0.2	㎜	0.4	m		62						
8	균열	0.2	㎜	0.3	m		63						
9	균열	0.2	㎜	0.3	m		64						
10	균열	0.2	㎜	0.4	m		65						
11	균열	0.2	㎜	0.4	m		66						
12	균열	0.1	㎜	0.4	m		67						
13	균열	0.1	㎜	0.4	m		68						
14	균열	0.2	㎜	0.4	m		69						
15	균열	0.1	㎜	0.4	m		70						
16	균열	0.1	㎜	0.4	m		71						
17	균열	0.8	㎜	2.0	m		72						
18	균열	0.8	㎜	2.0	m		73						
19	균열	0.2	㎜	0.9	m		74						
20	균열	0.2	㎜	0.9	m		75						
21	균열	0.2	㎜	0.3	m		76						
22	균열	0.2	㎜	0.3	m		77						
23	균열	0.2	㎜	0.3	m		78						
24	균열	0.2	㎜	0.3	m		79						
25	균열	0.1	㎜	0.3	m		80						
26	균열	0.2	㎜	0.3	m		81						
27	균열	0.2	㎜	0.4	m		82						
28	균열	0.2	㎜	0.4	m		83						
29	균열	0.2	㎜	0.4	m		84						
30	균열	0.2	㎜	0.4	m		85						
31	균열	0.2	㎜	0.4	m		86						
32	균열	0.2	㎜	0.4	m		87						
33	균열	0.1	㎜	0.3	m		88

34	균열	0.2	㎜	0.3	m		89						
35	균열	0.1	㎜	0.3	m		90						
36	균열	0.1	㎜	0.3	m		91						
37	균열	0.2	㎜	0.3	m		92						
38	경계부균열	0.3	㎜	1.0	m	신 규	93						
39	경계부균열	0.3	㎜	1.0	m	신 규	94						
40							95						
41							96						
42							97						
43							98						
44							99						
45							100						
46							101						
47							102						
48							103						
49							104						
50							105						
51							106						
52							107						
53							108						
54							109						
55							110
