호남고속선 부용1터널_143(14.260~14.270km, S141)

외관조사망도 번호
U3_부용1터널_143(14k260~14k270)

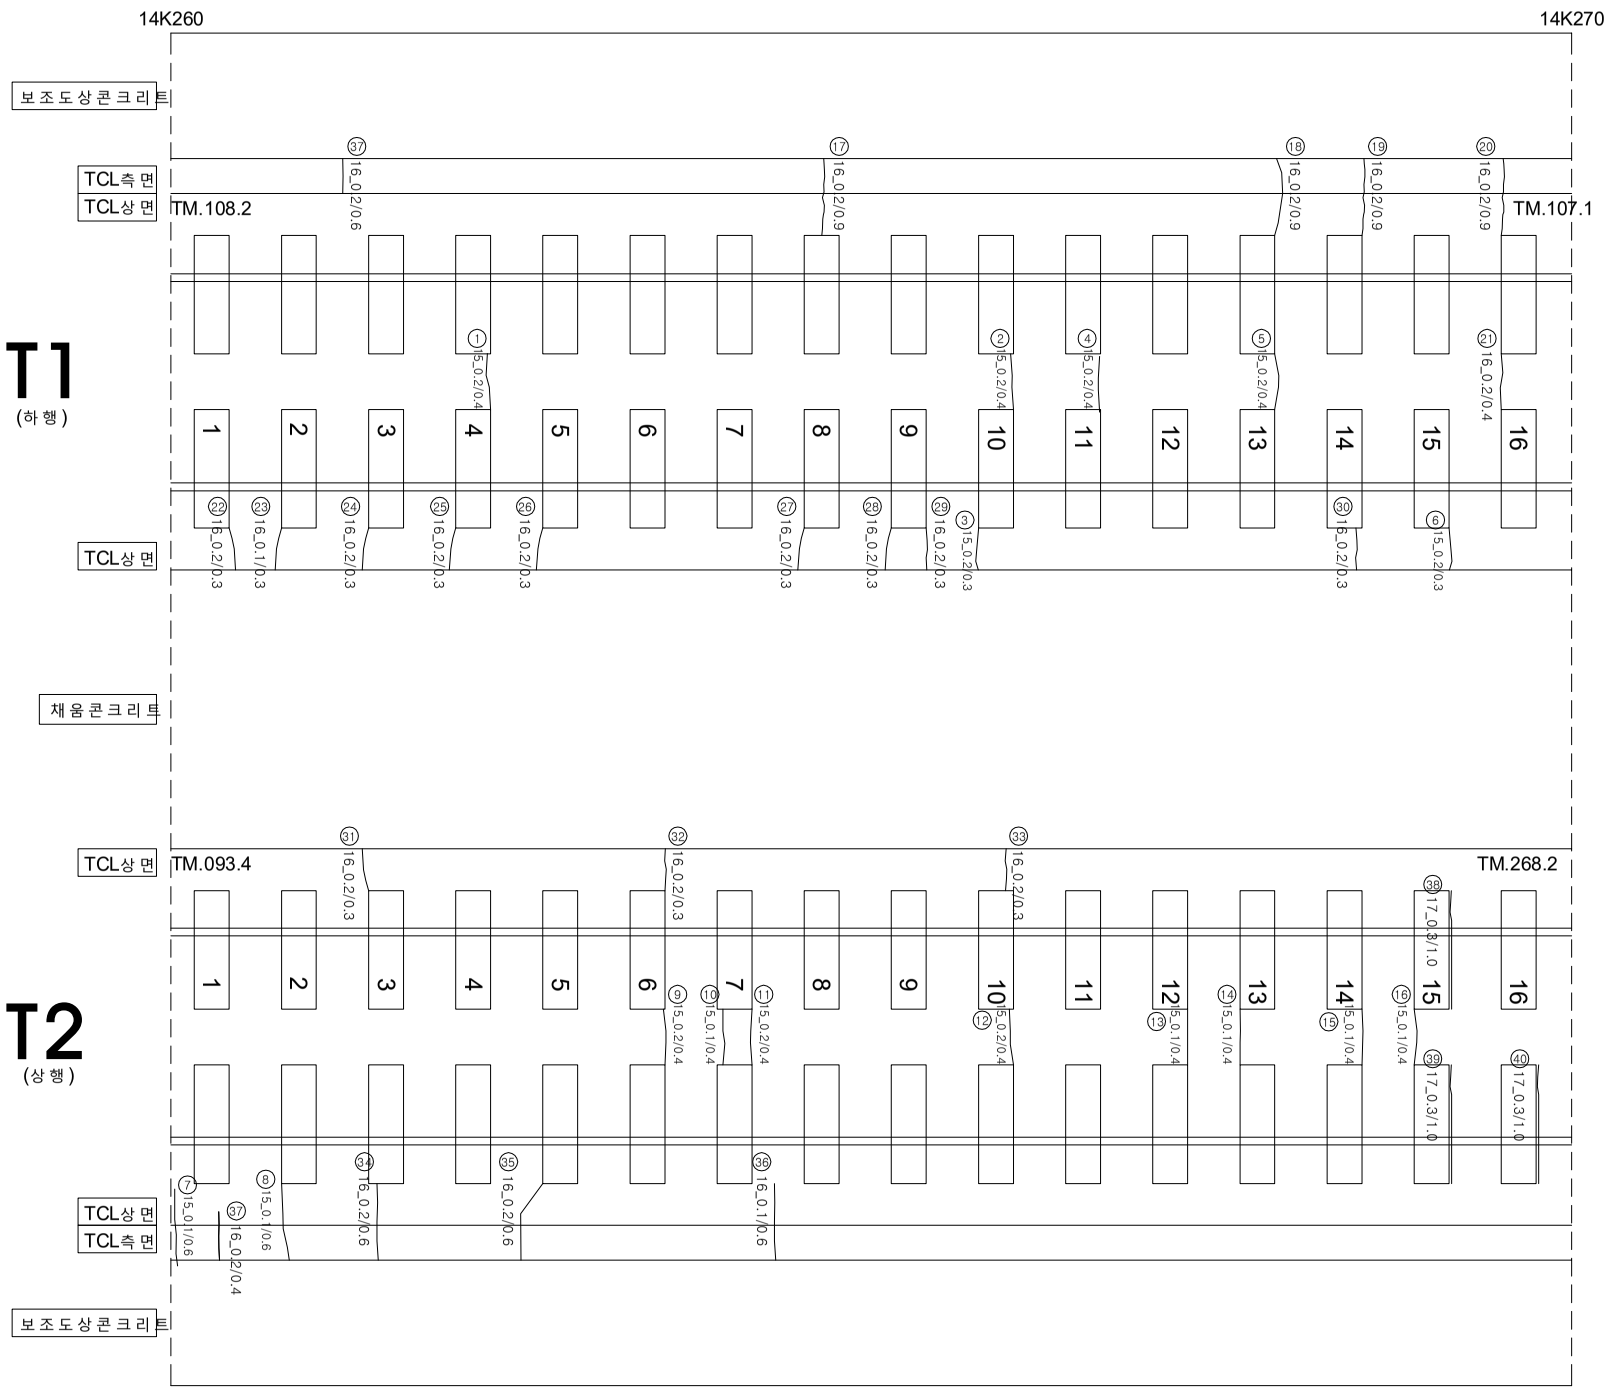
연번	손상	폭		연장		비고	연번	손상	폭		연장		비고
1	균열	0.2	㎜	0.4	m		56						
2	균열	0.2	㎜	0.4	m		57						
3	균열	0.2	㎜	0.3	m		58						
4	균열	0.2	㎜	0.4	m		59						
5	균열	0.2	㎜	0.4	m		60						
6	균열	0.2	㎜	0.3	m		61						
7	균열	0.1	㎜	0.6	m		62						
8	균열	0.1	㎜	0.6	m		63						
9	균열	0.2	㎜	0.4	m		64						
10	균열	0.1	㎜	0.4	m		65						
11	균열	0.2	㎜	0.4	m		66						
12	균열	0.2	㎜	0.4	m		67						
13	균열	0.1	㎜	0.4	m		68						
14	균열	0.1	㎜	0.4	m		69						
15	균열	0.1	㎜	0.4	m		70						
16	균열	0.1	㎜	0.4	m		71						
17	균열	0.2	㎜	0.9	m		72						
18	균열	0.2	㎜	0.9	m		73						
19	균열	0.2	㎜	0.9	m		74						
20	균열	0.2	㎜	0.9	m		75						
21	균열	0.2	㎜	0.4	m		76						
22	균열	0.2	㎜	0.3	m		77						
23	균열	0.1	㎜	0.3	m		78						
24	균열	0.2	㎜	0.3	m		79						
25	균열	0.2	㎜	0.3	m		80						
26	균열	0.2	㎜	0.3	m		81						
27	균열	0.2	㎜	0.3	m		82						
28	균열	0.2	㎜	0.3	m		83						
29	균열	0.2	㎜	0.3	m		84						
30	균열	0.2	㎜	0.3	m		85						
31	균열	0.2	㎜	0.3	m		86						
32	균열	0.2	㎜	0.3	m		87						
33	균열	0.2	㎜	0.3	m		88

34	균열	0.2	㎜	0.6	m		89						
35	균열	0.2	㎜	0.6	m		90						
36	균열	0.1	㎜	0.6	m		91						
37	균열	0.2	㎜	0.6	m		92						
38	경계부균열	0.3	㎜	1.0	m	신규	93						
39	경계부균열	0.3	㎜	1.0	m	신규	94						
40	경계부균열	0.3	㎜	1.0	m	신규	95						
41							96						
42							97						
43							98						
44							99						
45							100						
46							101						
47							102						
48							103						
49							104						
50							105						
51							106						
52							107						
53							108						
54							109						
55							110
