호남고속선 부용1터널_144(14.270~14.280km, S142)

외관조사망도 번호
U3_부용1터널_144(14k270~14k280)

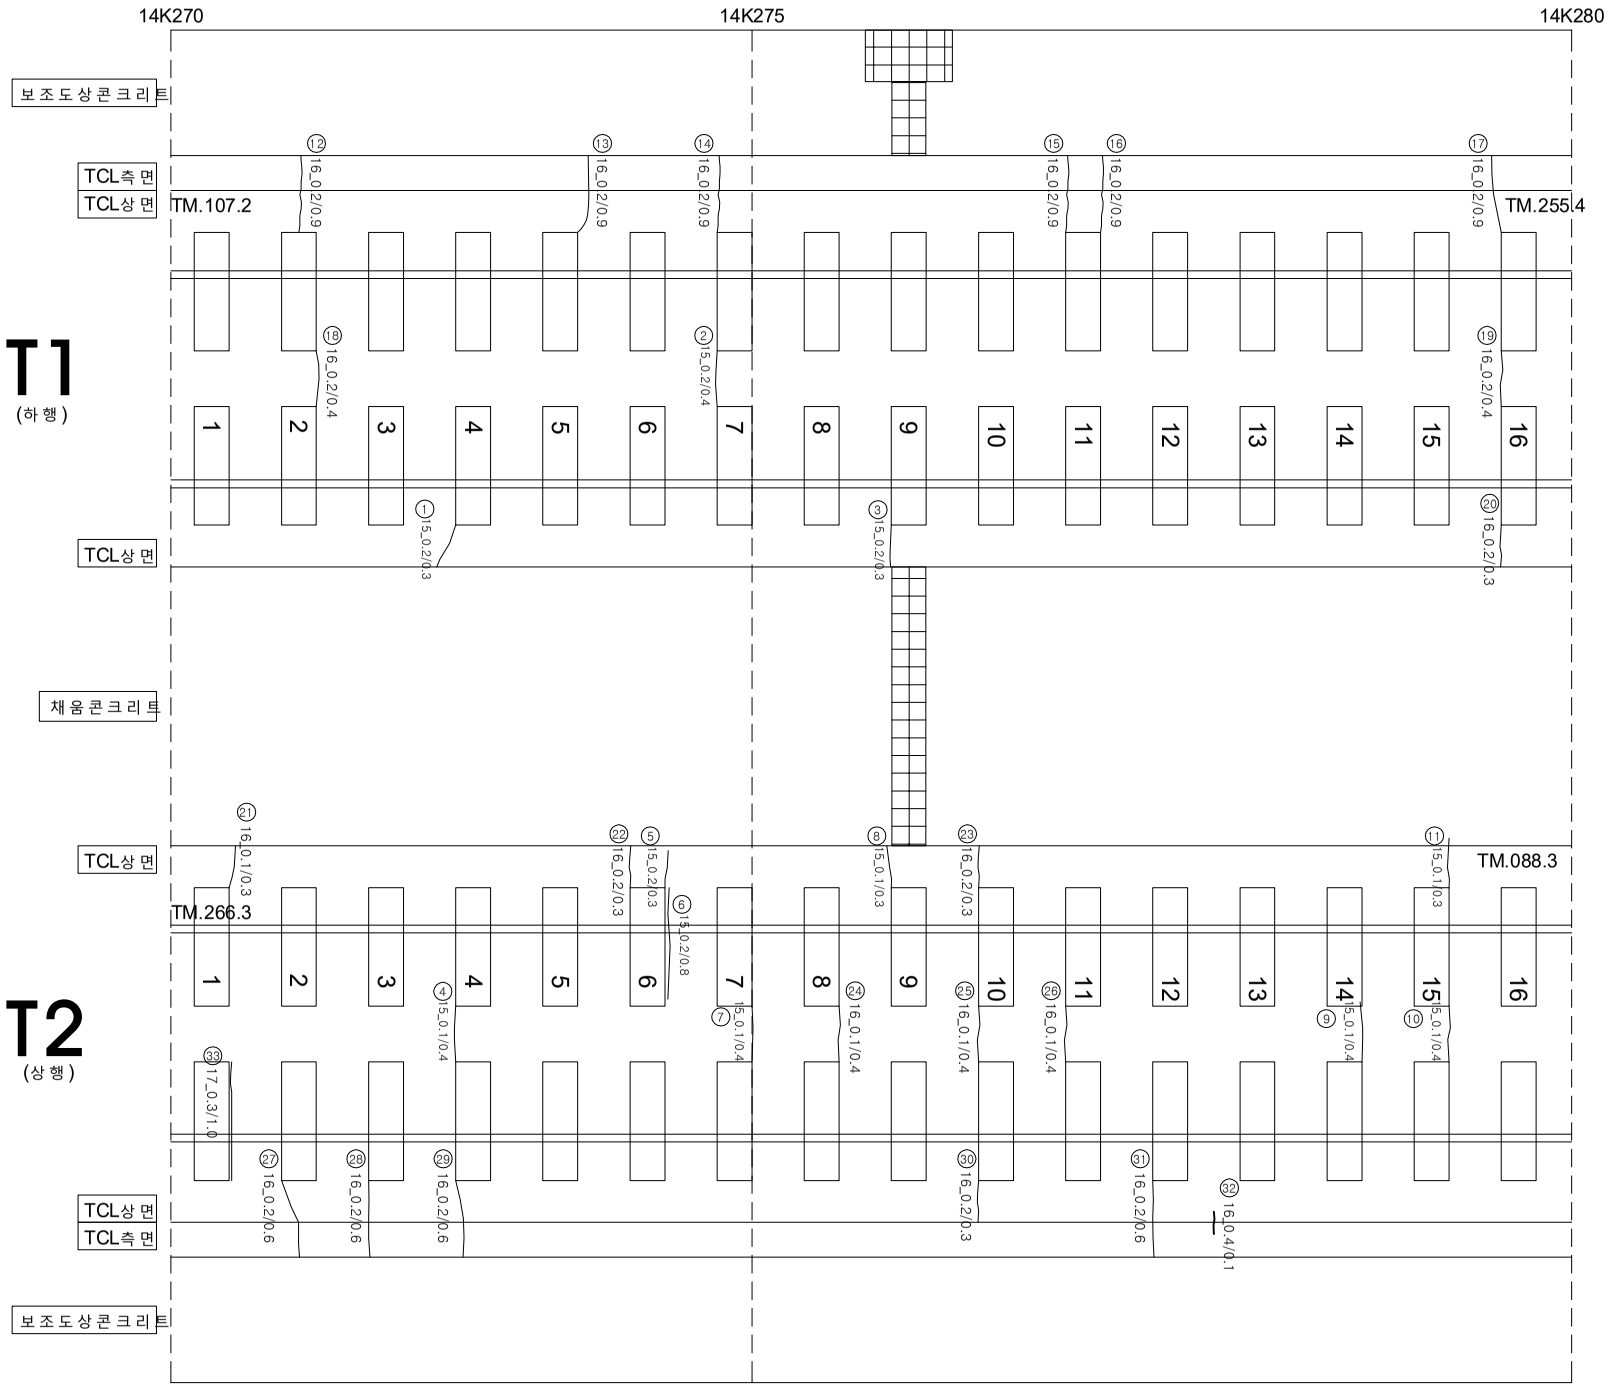
연번	손상	폭		연장		비고	연번	손상	폭		연장		비고
1	균열	0.2	㎜	0.3	m		56						
2	균열	0.2	㎜	0.4	m		57						
3	균열	0.2	㎜	0.3	m		58						
4	균열	0.1	㎜	0.4	m		59						
5	균열	0.2	㎜	0.3	m		60						
6	경계부균열	0.2	㎜	0.8	m		61						
7	균열	0.1	㎜	0.4	m		62						
8	균열	0.1	㎜	0.3	m		63						
9	균열	0.1	㎜	0.4	m		64						
10	균열	0.1	㎜	0.4	m		65						
11	균열	0.1	㎜	0.3	m		66						
12	균열	0.2	㎜	0.9	m		67						
13	균열	0.2	㎜	0.9	m		68						
14	균열	0.2	㎜	0.9	m		69						
15	균열	0.2	㎜	0.9	m		70						
16	균열	0.2	㎜	0.9	m		71						
17	균열	0.2	㎜	0.9	m		72						
18	균열	0.2	㎜	0.4	m		73						
19	균열	0.2	㎜	0.4	m		74						
20	균열	0.2	㎜	0.3	m		75						
21	균열	0.1	㎜	0.3	m		76						
22	균열	0.2	㎜	0.3	m		77						
23	균열	0.2	㎜	0.3	m		78						
24	균열	0.1	㎜	0.4	m		79						
25	균열	0.1	㎜	0.4	m		80						
26	균열	0.1	㎜	0.4	m		81						
27	균열	0.2	㎜	0.6	m		82						
28	균열	0.2	㎜	0.6	m		83						
29	균열	0.2	㎜	0.6	m		84						
30	균열	0.2	㎜	0.3	m		85						
31	균열	0.2	㎜	0.6	m		86						
32	균열	0.4	㎜	0.1	m		87						
33	경계부균열	0.3	㎜	1.0	m	신규	88
